Commune de Ayze

DOSSIER PHOTOGRAPHIQUE :

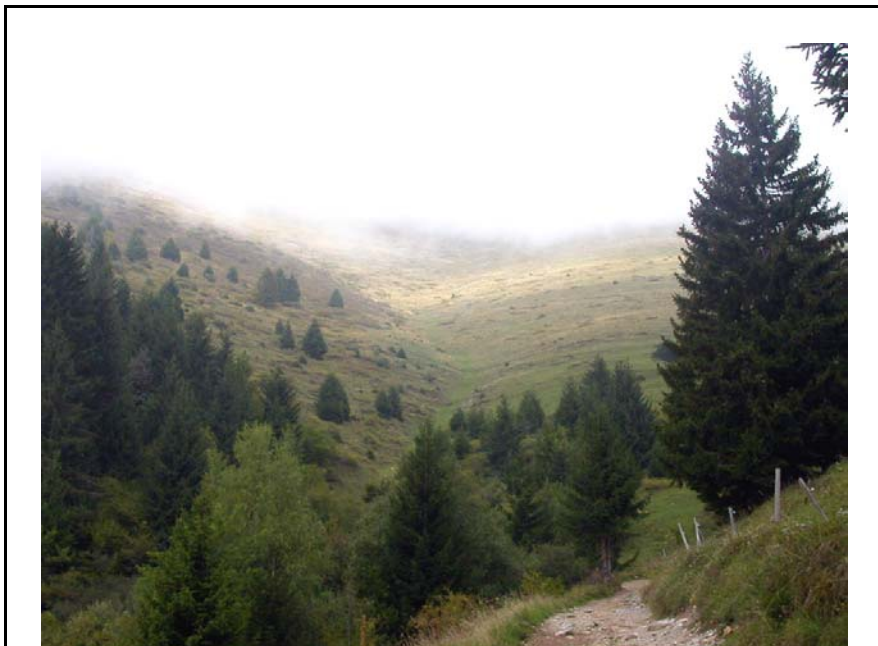
Ayze-EA1 : Versant Sud du Môle –
Couloir d'avalanche répertorié dans l'EPA à l'Ouest de la Lardère.

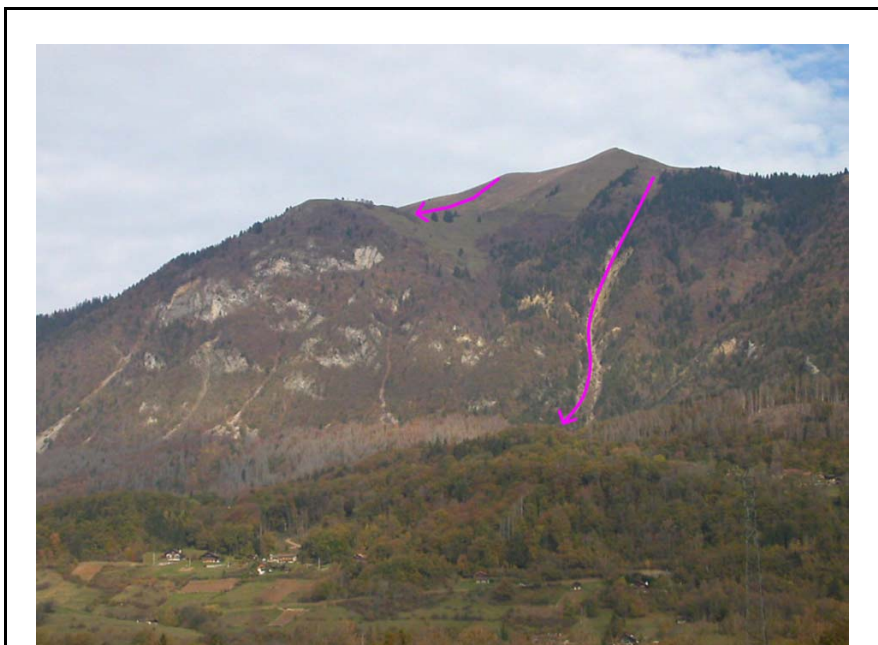
Ayze-EA2 : Versant Sud du Môle –
Barres rocheuses et couloirs d'avalanches.

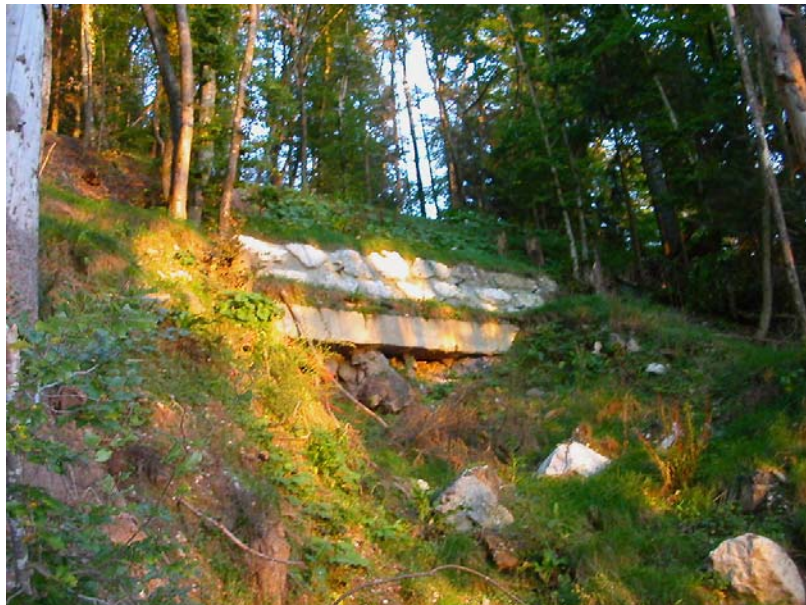
Ayze-EG1 : Route reliant les Guerzets à l'Eponnet – Dommages sur la chaussée et les ouvrages de confortement réalisés.

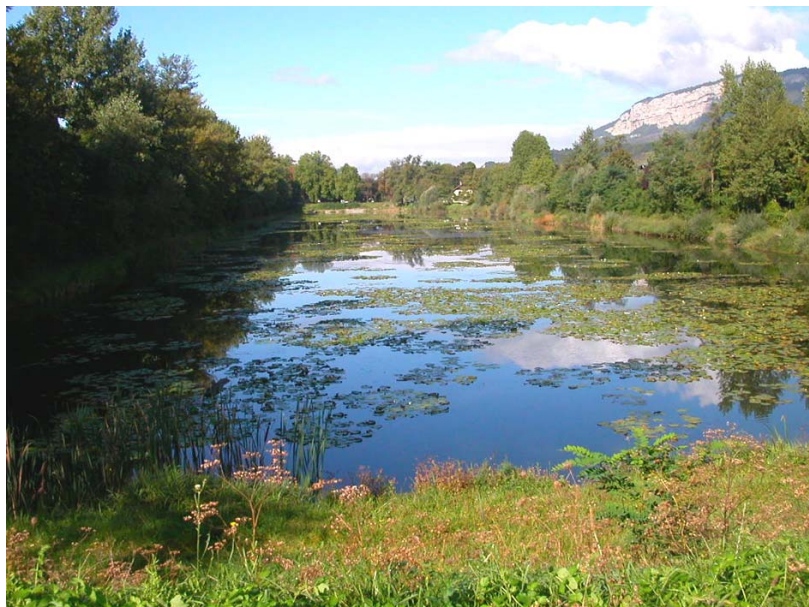
Ayze-EH1 : Lac communal d'Ayze – Ancienne gravière réhabilitée.

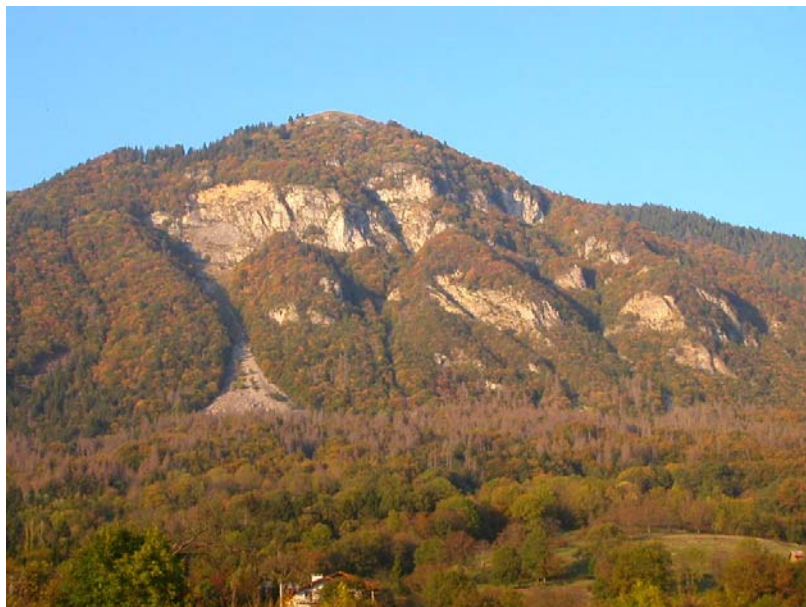
Ayze-EP1 : Sous le Petit Môle –
Eboullis stabilisés dans les Bois Longs au dessus de Broisin.

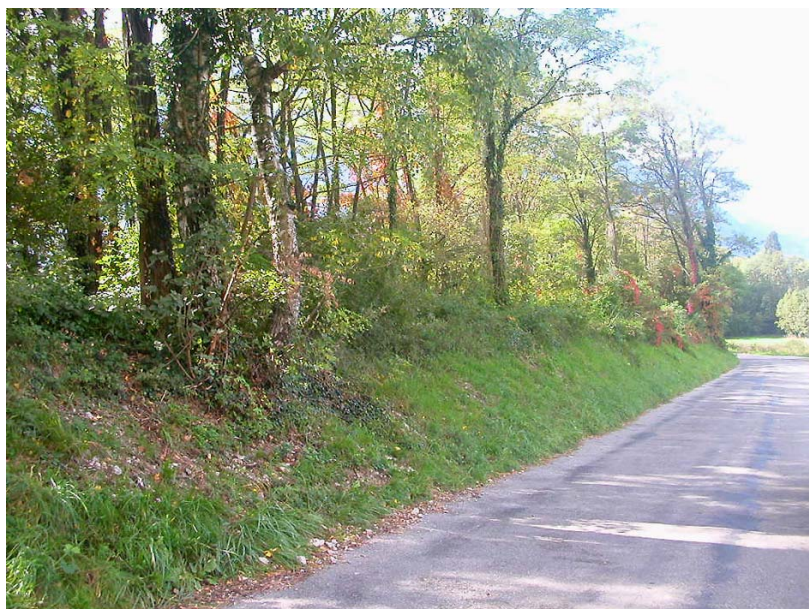
Ayze-ET1 : Ruisseau de la Madeleine en aval du chef lieu –
Lit perché du ruisseau aux abords de la route.

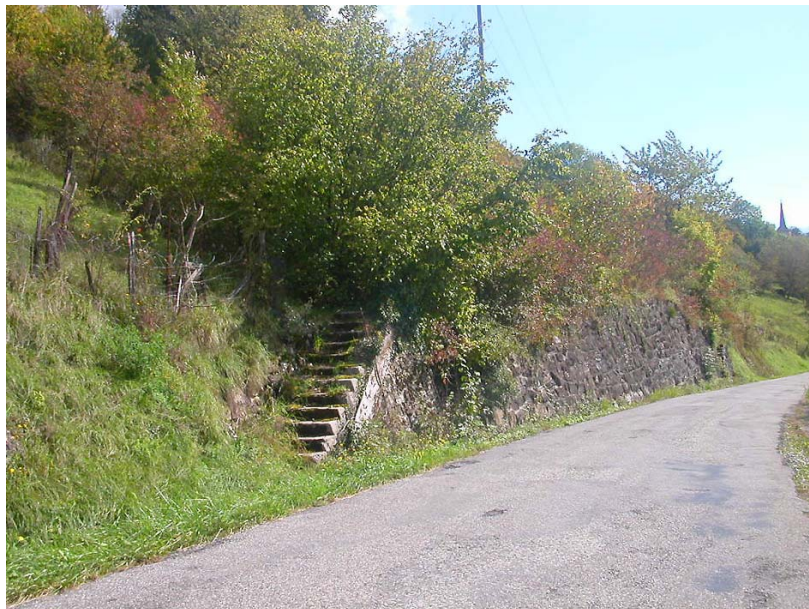
Ayze-OG1 : Les Merzières –
Parcelles viticoles dont les talus sont confortés par des murets de pierre.

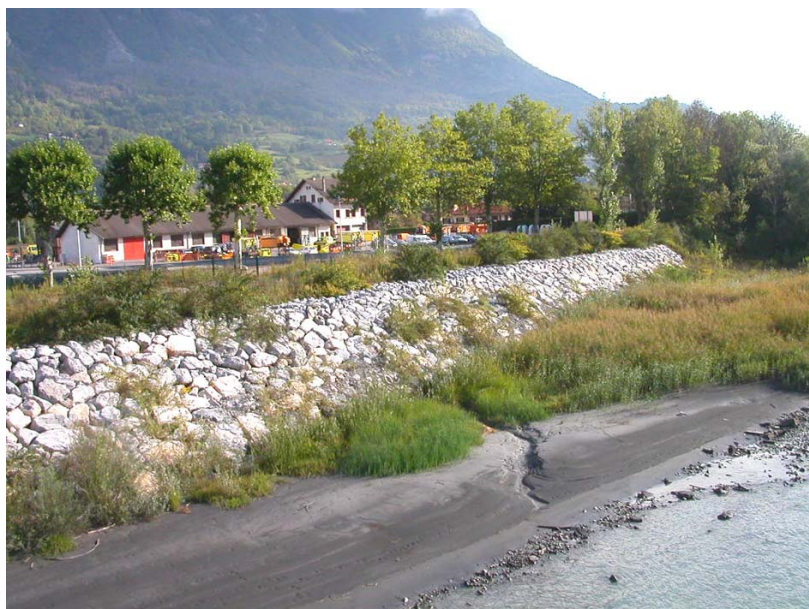
Ayze-OGT1 : Rive droite de l'Arve, au niveau de la ZAE du Bouchet –
Protection de berges par enrochements.

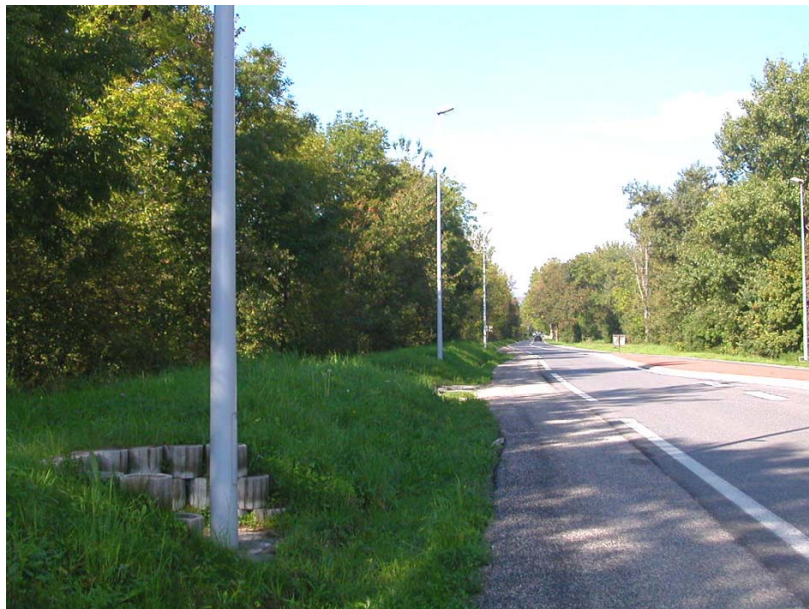
Ayze-OT1 : Rive droite de l'Arve, le long de la RD19 –
Rehausse de la digue en bordure de route.

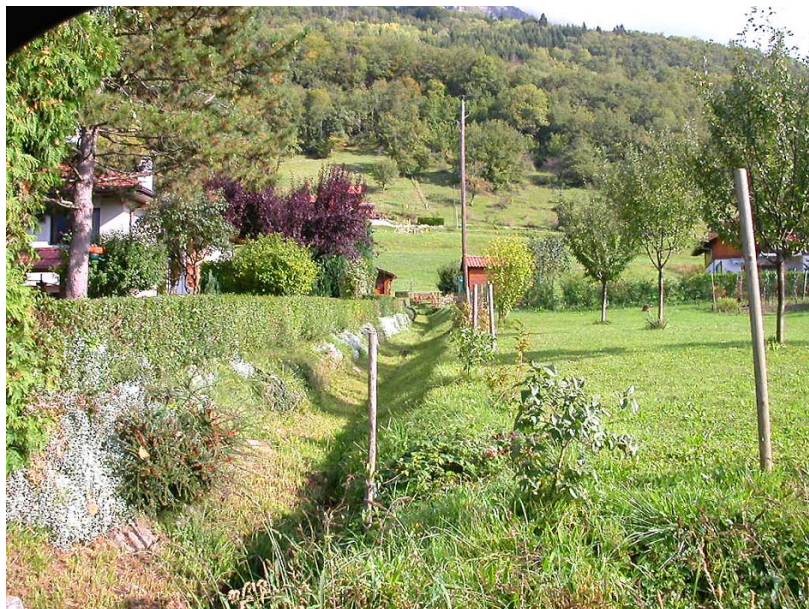
Ayze-OT2 : Ruisseau des Millièrès dans la plaine –
Large fossé entretenu dans la plaine.
