# Commune de Thusy

## DOSSIER PHOTOGRAPHIQUE :

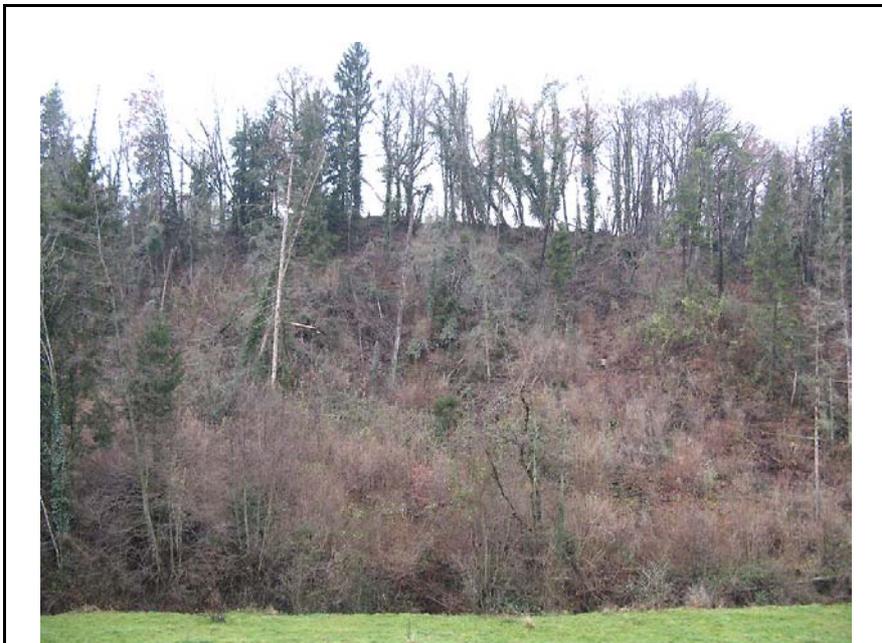
Thusy-EG1 : Au Nord-Est de Caméran – Versant boisé situé en rive gauche de la Morge déstabilisé sur toute sa hauteur.

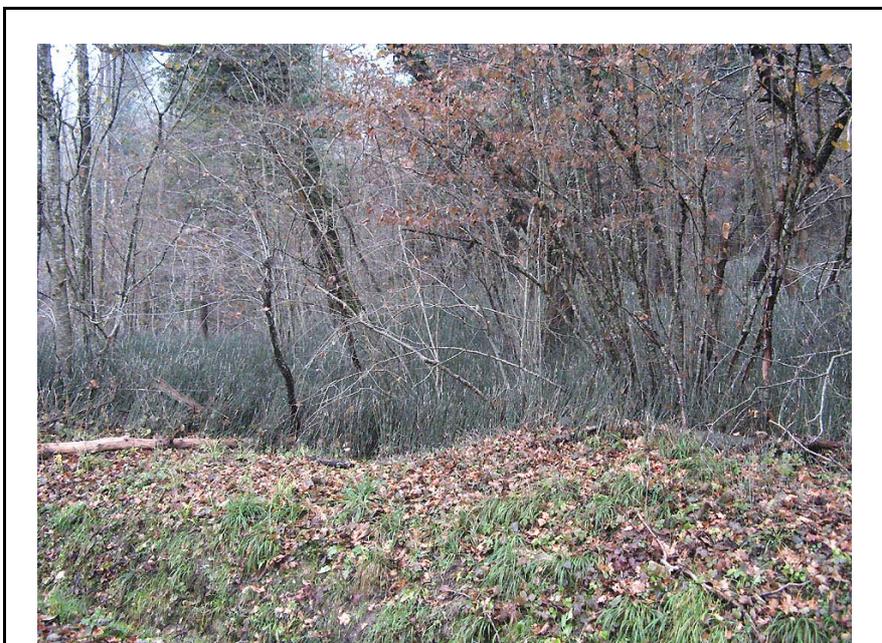
Thusy-EGH1 : Entre les Robatières et Vers le Moulin – Secteur boisé particulièrement humide et déstabilisé.

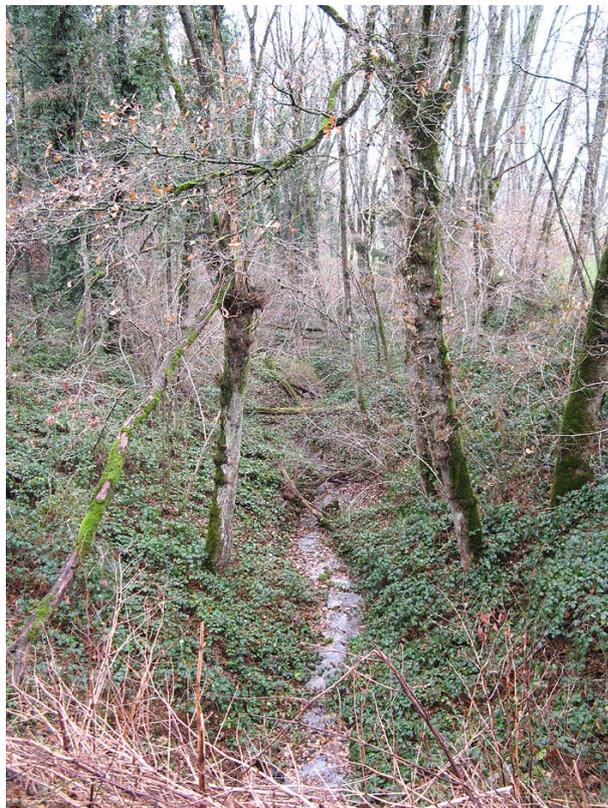
Thusy-ET1 : Ruisseau du Bois des Crottes  
au niveau de la RD38 – Affouillement de berges  
et accumulation de branchages.

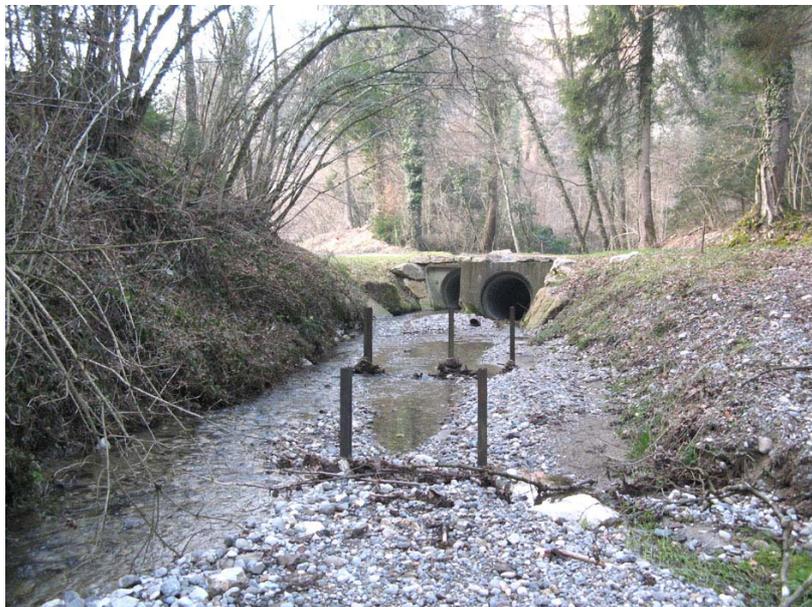
Thusy-OT1 : Rivière de la Morge, Vers le Moulin –  
Piquets en amont des busages pour limiter les embâcles.

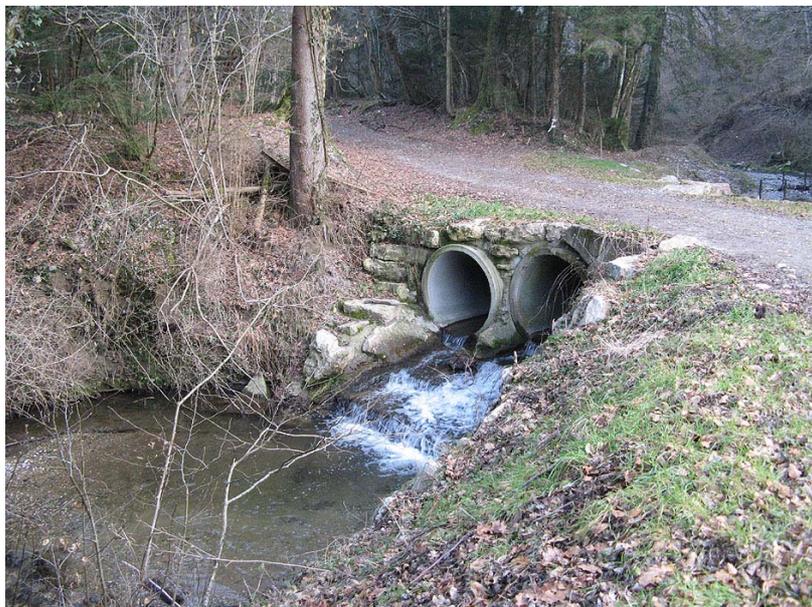
Thusy-OT2 : Rivière de la Morge, Vers le Moulin –  
Seuil en aval des busages.
