Commune d'ETERCY

DOSSIER PHOTOGRAPHIQUE :

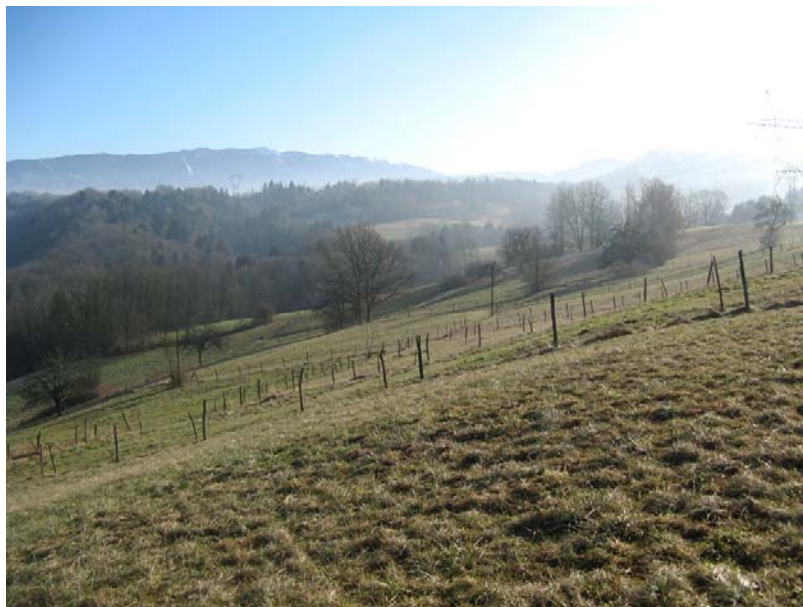
Etercy-EG1 : Au Nord de la Clave, vers le point coté 443m –
Douces pentes localement affectées de fluage.

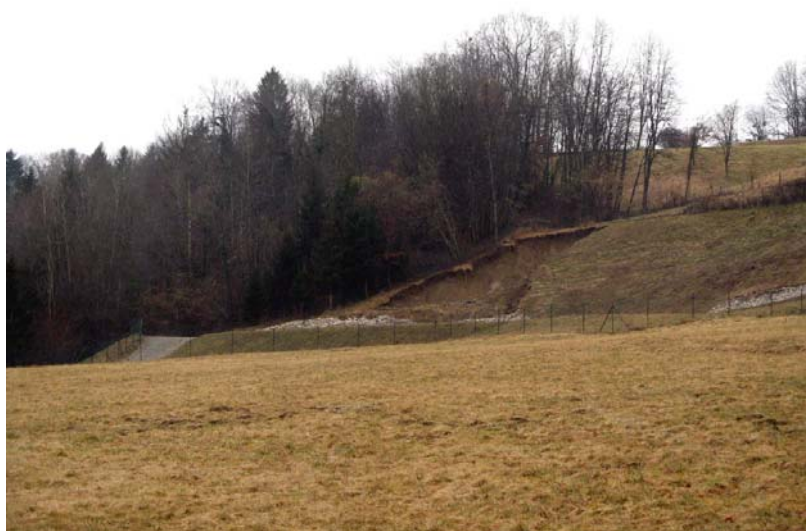
Etercy-EG2 : STEP au bord de la voie ferrée –
Glissements récents et actifs sur le talus en amont.

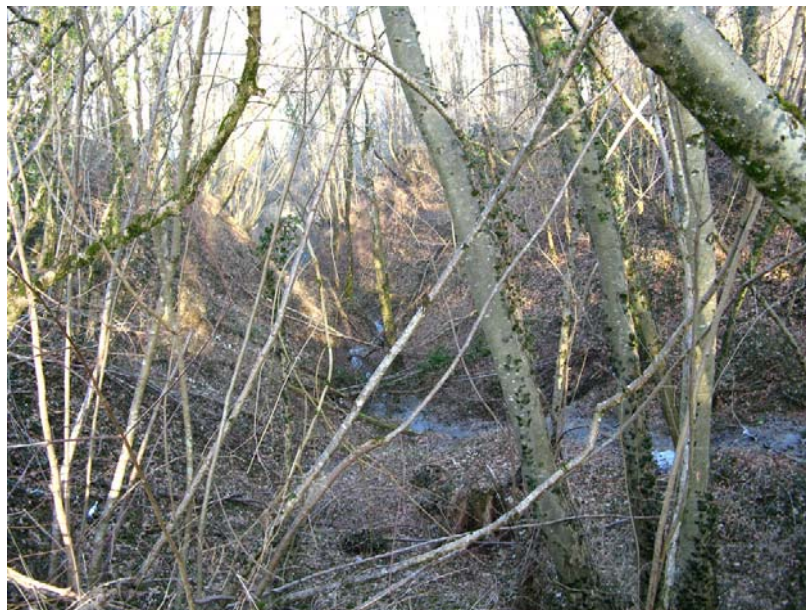
Etercy-EGT1 : Sous Syan, au niveau de la RD38 – Thalweg déstabilisé sur les pentes (affouillement de berges, accumulation de branchages).

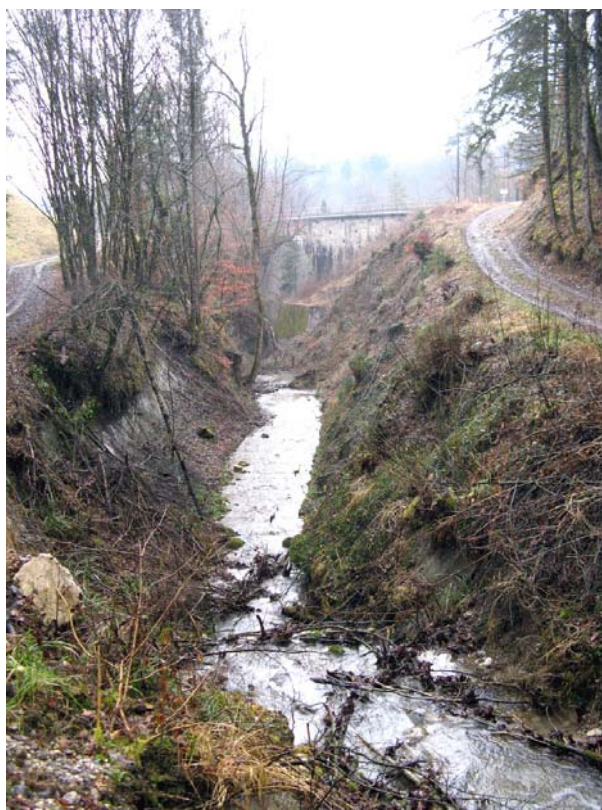
Etercy-EGT2 : Nant des Frasses, au dessus de la voie ferrée – Affouillement et érosion de berges actifs.

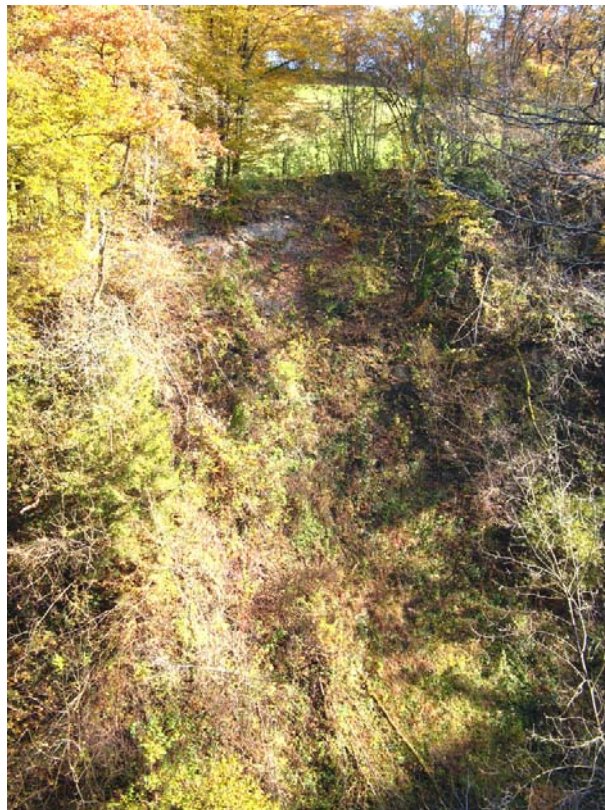
Etercy-EGT3 : Thalweg du Nant de Verne –
Profondes gorges et pentes localement déstabilisées.
