Commune de Nancy-sur-Cluses

DOSSIER PHOTOGRAPHIQUE :

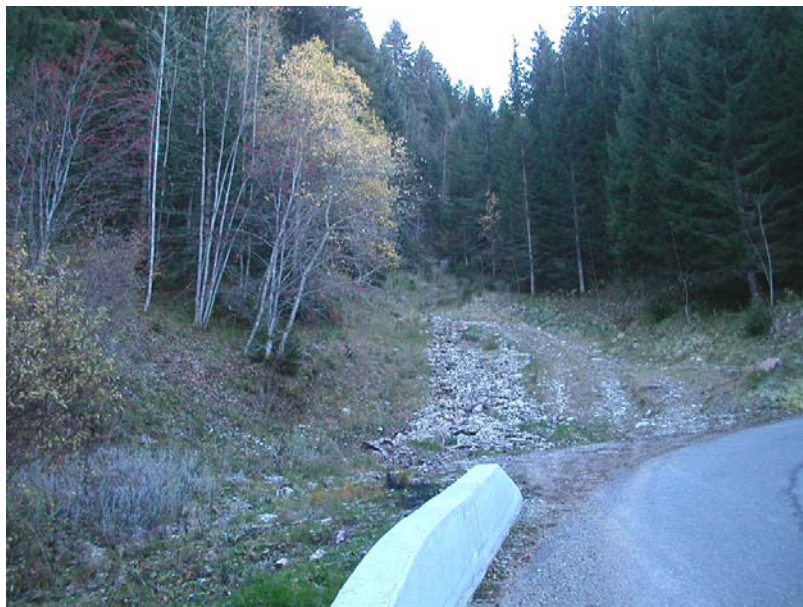
Nancy-ET1 : RD119, virage entre la Pliore et les Chavannes –
Petit ruisseau pouvant occasionner des débordements sur la chaussée.

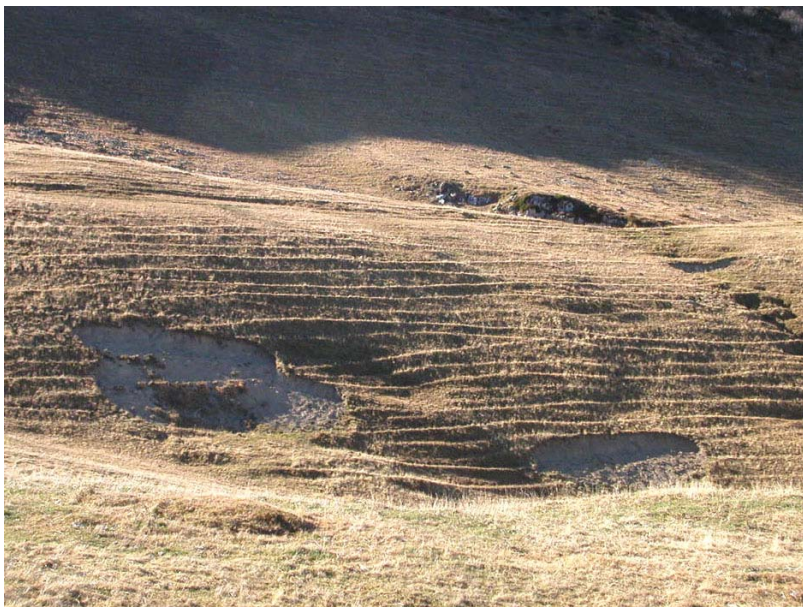
Nancy-EG1 : Aux abords de la retenue de Champ Fleuri –
Déstabilisation superficielle et très localisée des alpages.

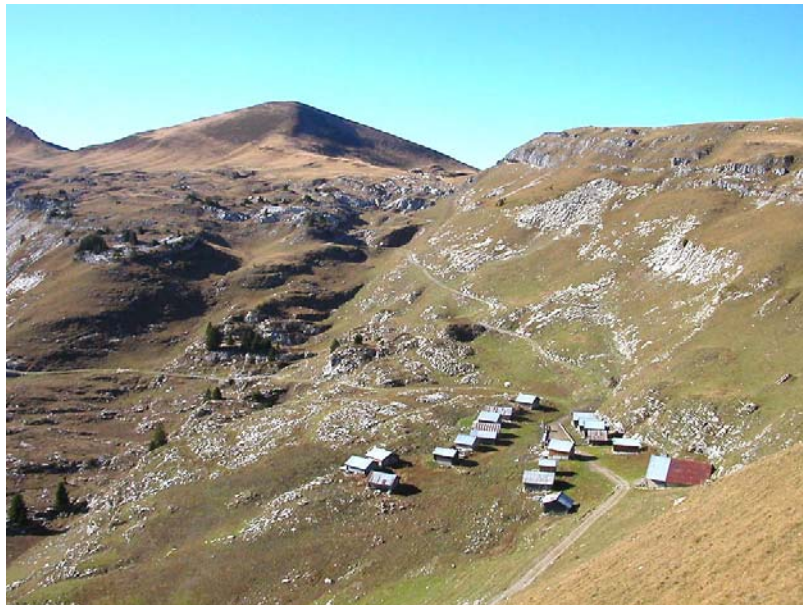
Nancy-EP1 : Au dessus des chalets de Vormy – Affleurements calcaires stabilisés sous la forme de dalles, de bancs ou de lappiaz.

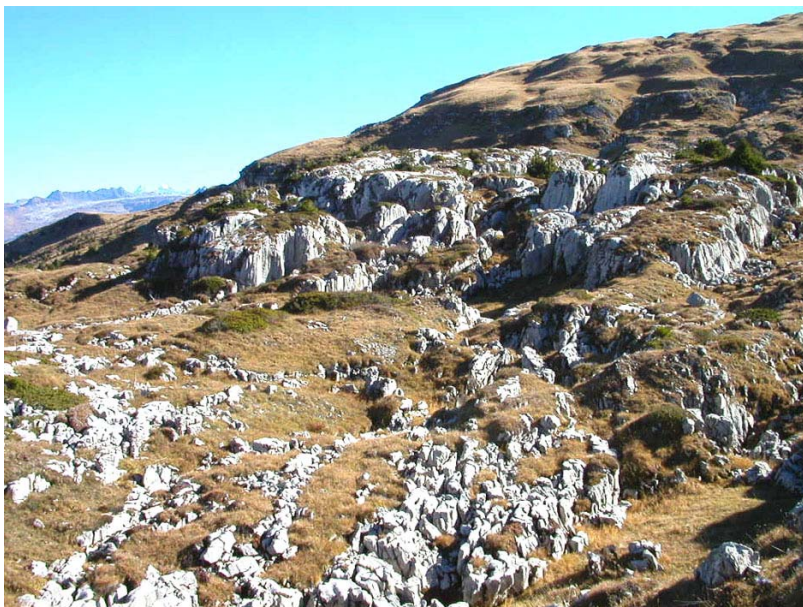
Nancy-EP2 : Sur le versant Nord de Champ Fleuri – Affleurements de lappiaz érodés et parfois enherbés.

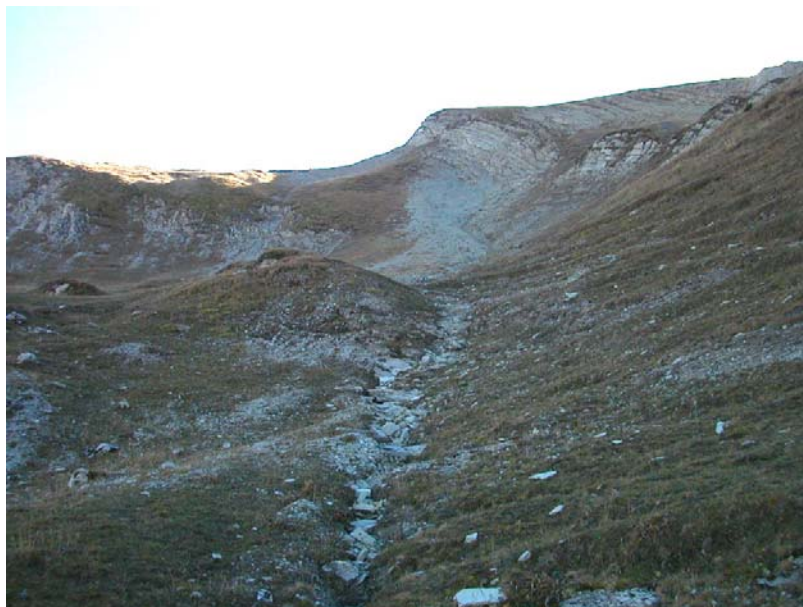
Nancy-EP3 : Sur le versant Nord de Champ Fleuri –
Ravinement de couches rocheuses délitées et petites chutes de pierres.

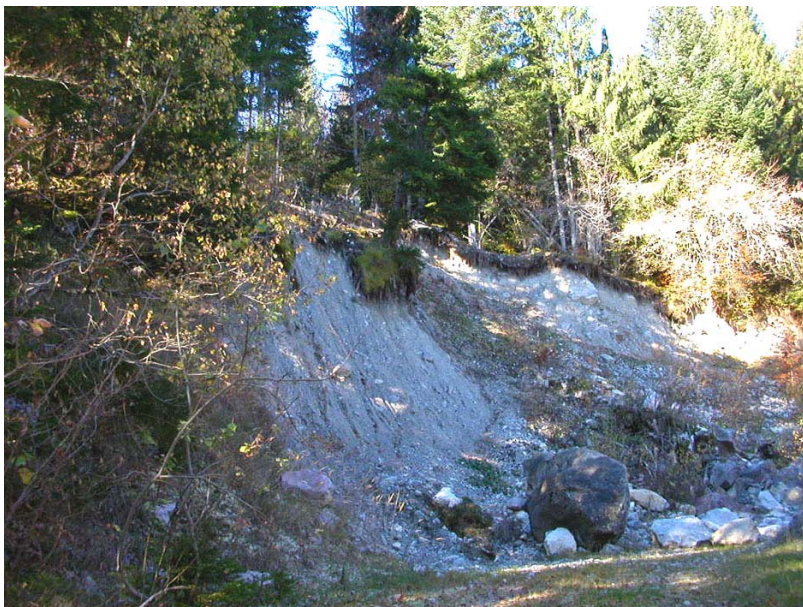
Nancy-EGP1 : Route forestière des Ferlets – Ancienne carrière
présentant des signes de ravinement et de déstabilisation de talus.

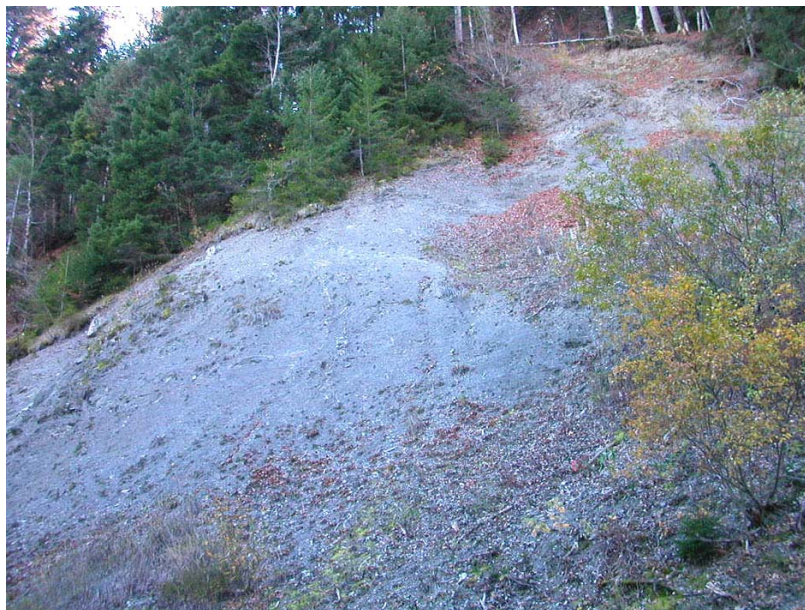
Nancy-EGP2 : RD119, Brion - Zone de glissement de talus : ravinement actif et déstabilisation progressive par le haut.

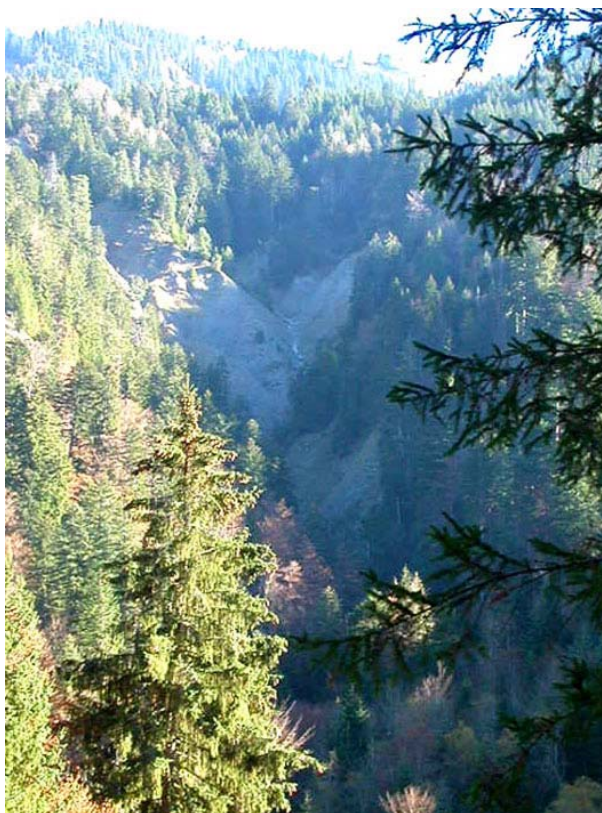
Nancy-EGP3 : Thalweg raviné du Nant du Bon Temps – Erosion active et progressive qui menace la chaussée de la RD119 située en amont.

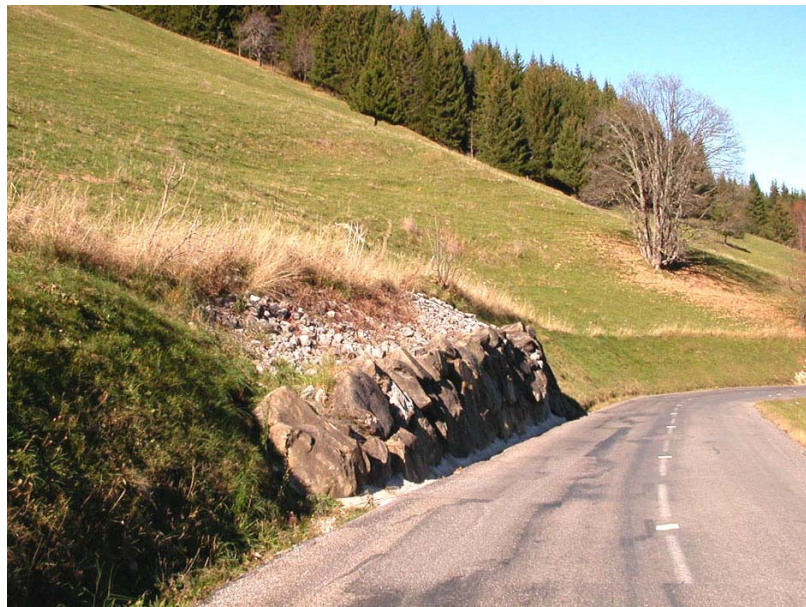
Nancy-OG1 : RD119, entre Romme et les Chavannes –
Confortement localisé du talus par enrochements.

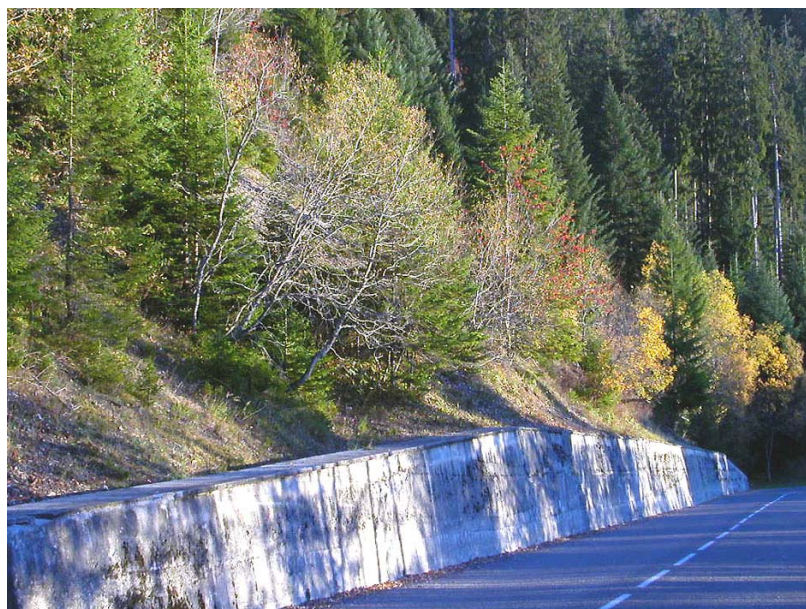
Nancy-OG2 : RD119, sous le couloir des Brûlaz –
Mur de confortement de talus.

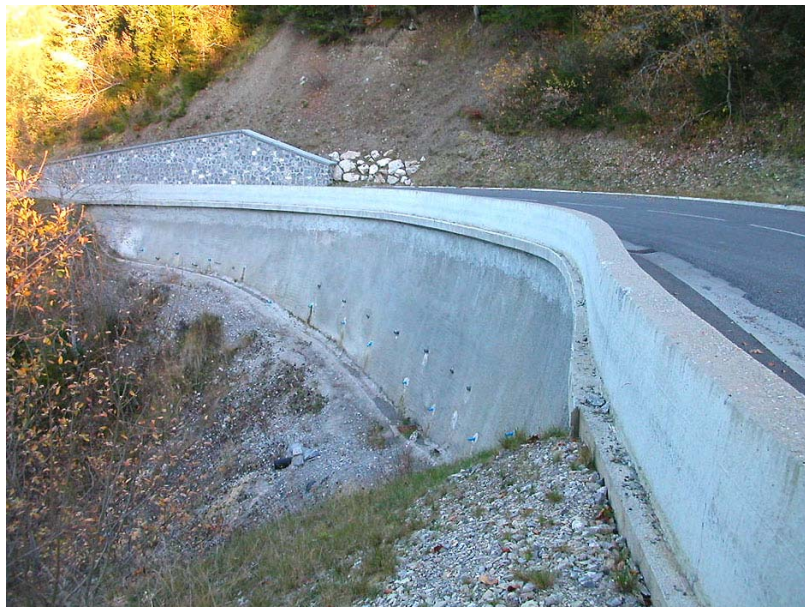
Nancy-OG3 : RD119, en aval du point coté 1318 – Murs de maçonnerie cyclopéenne, enrochements et soutènement de chaussée.

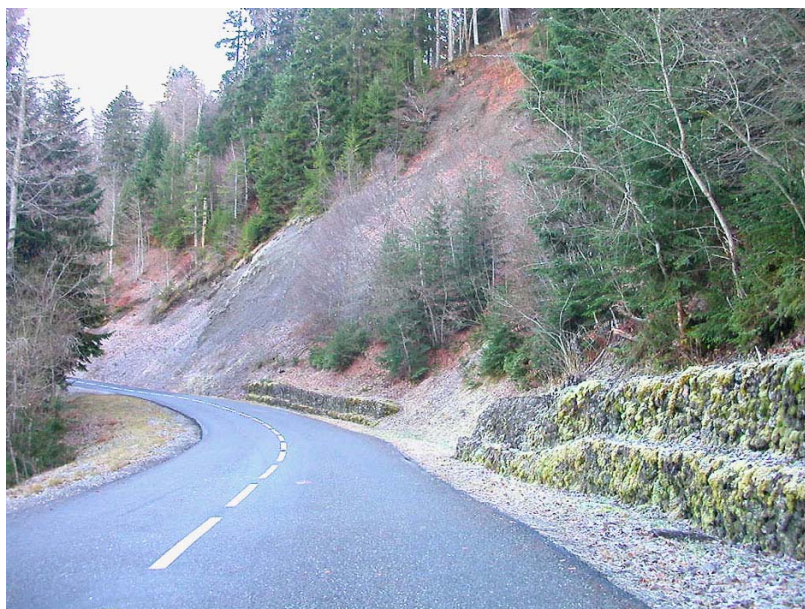
Nancy-OG4 : RD119, sous Plan de Brion, en limite de commune avec le Reposoir - Soutènement de talus par gabions.
