Commune de Chevrier

DOSSIER PHOTOGRAPHIQUE :

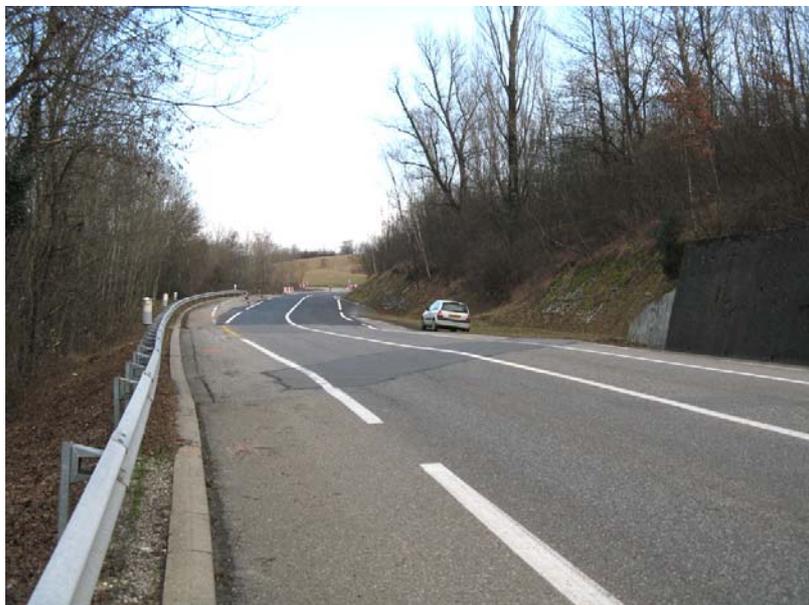
Chevrier-EG1 : RN206, entre les Gittes et les Foliasses –
Zone de glissements active aux abords de la chaussée (affaissement).

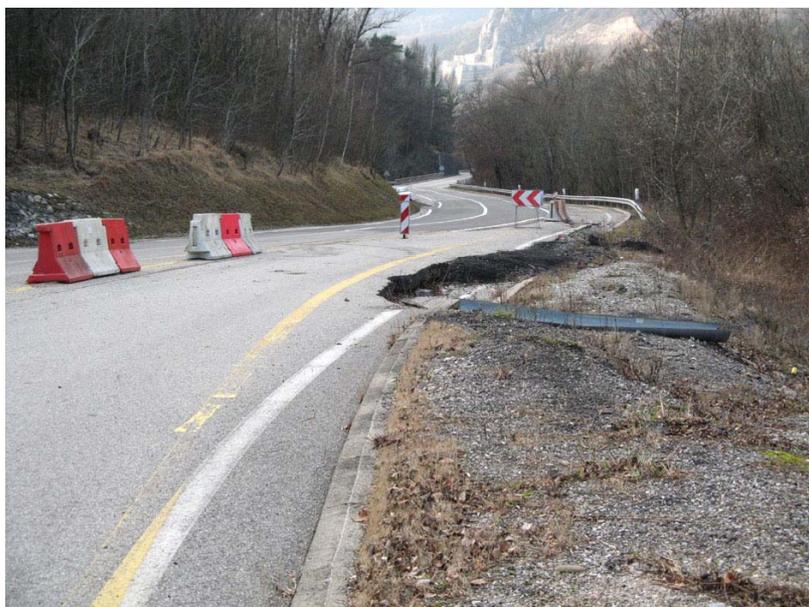
Chevrier-EG2 : RN206, entre les Gittes et les Foliasses –
Affaissement de 30 cm environ de la chaussée.

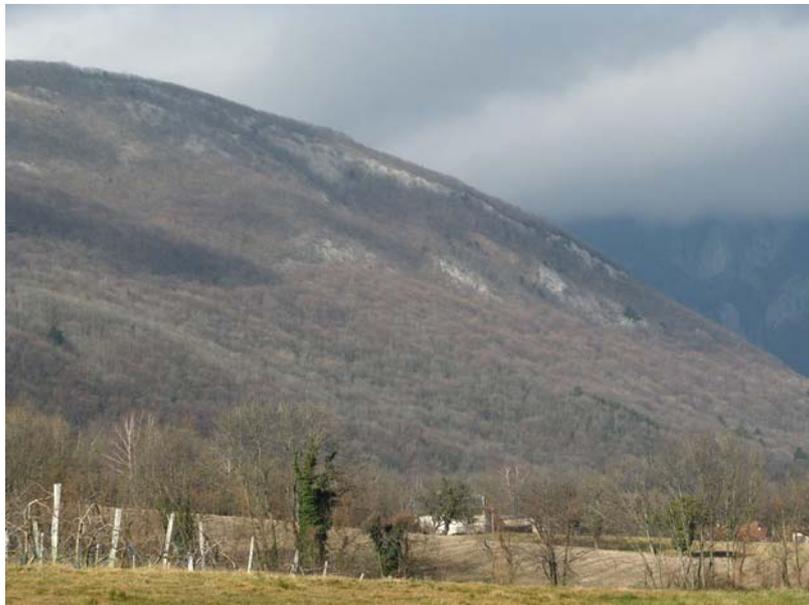
Chevrier-EP2 : Versant Nord-Est du Vuache – Affleurement de quelques barres rocheuses au milieu d'un versant densément boisé.

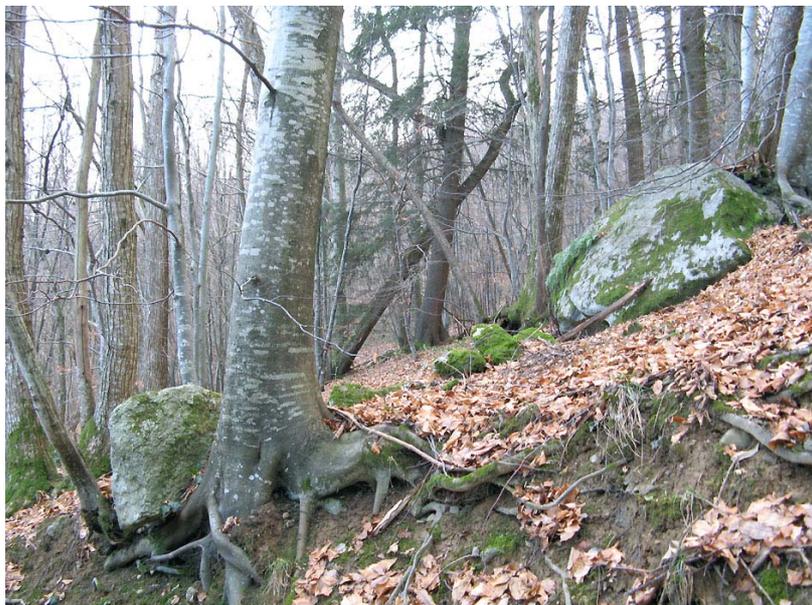
Chevrier-EP3 : Sentier "Balcon du Léman", au niveau du point coté 654m – Blocs anciennement éboulés dans les sous-bois.

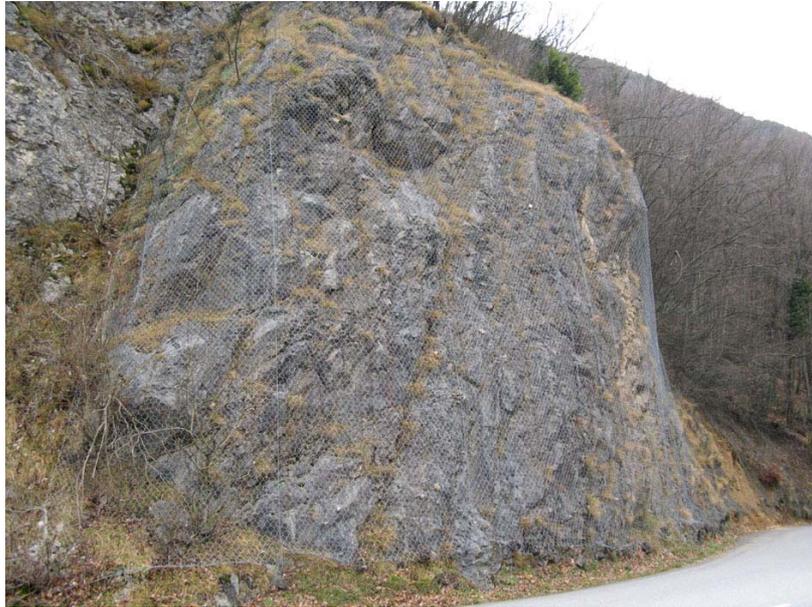
Chevrier-OP1 : RD908a, point coté 477m –
Filets grillagés.
