Commune de Saint-Pierre-en-Faucigny

DOSSIER PHOTOGRAPHIQUE :

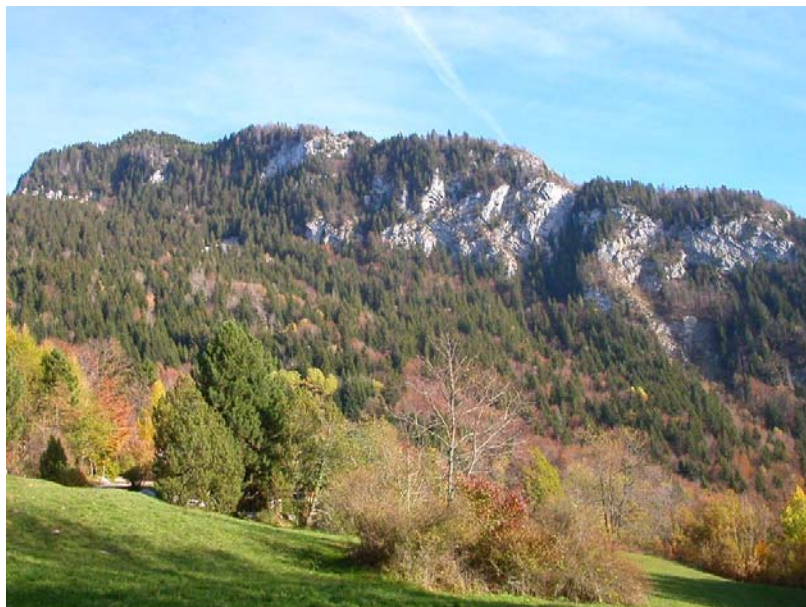
StPierre-EP1 : Rochers de Lachat et Bois de la Dame – Parois fracturées à l'origine de chutes de pierres localement freiné par la forêt.

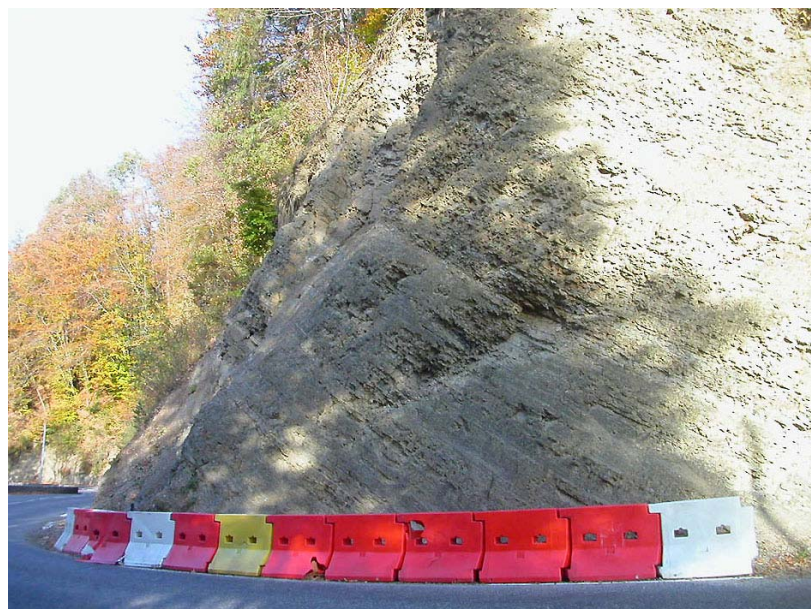
StPierre-EPG1 : RD12, à la bifurcation avec l'usine électrique – Talus très fracturés à l'origine de chutes de pierres sur la chaussée.

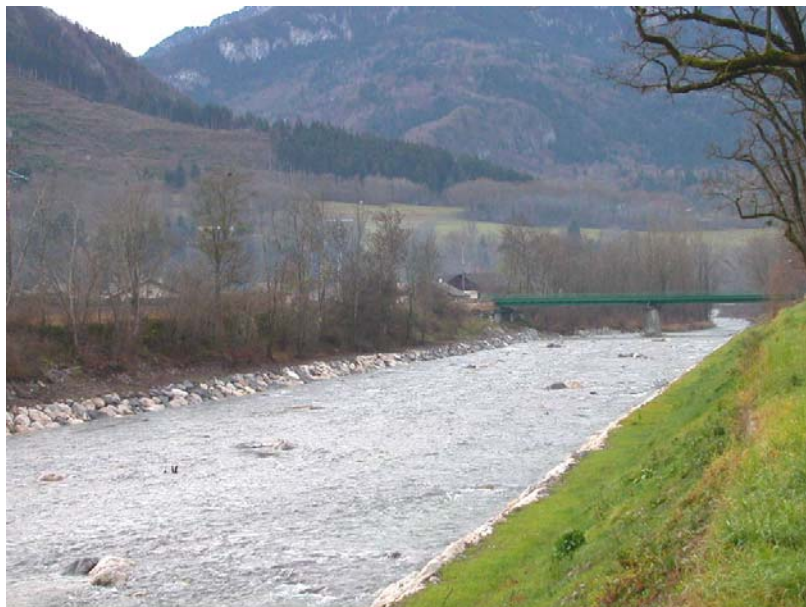
StPierre-ET1 : Torrent du Borne au niveau du Château d'eau –
Endiguement du torrent dès la sortie des gorges.

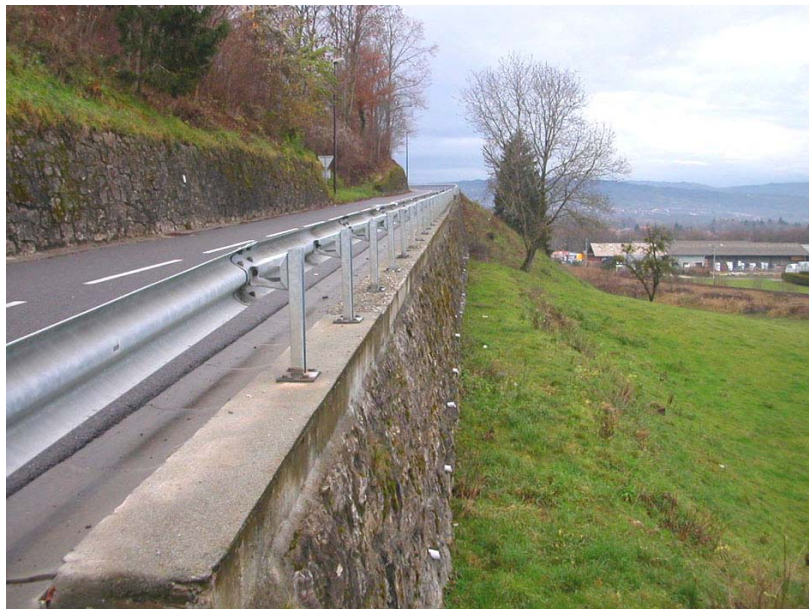
StPierre-OG1 : RD27, en dessous des Crêts –
Confortement aval de la route par des murs empierrés drainés.

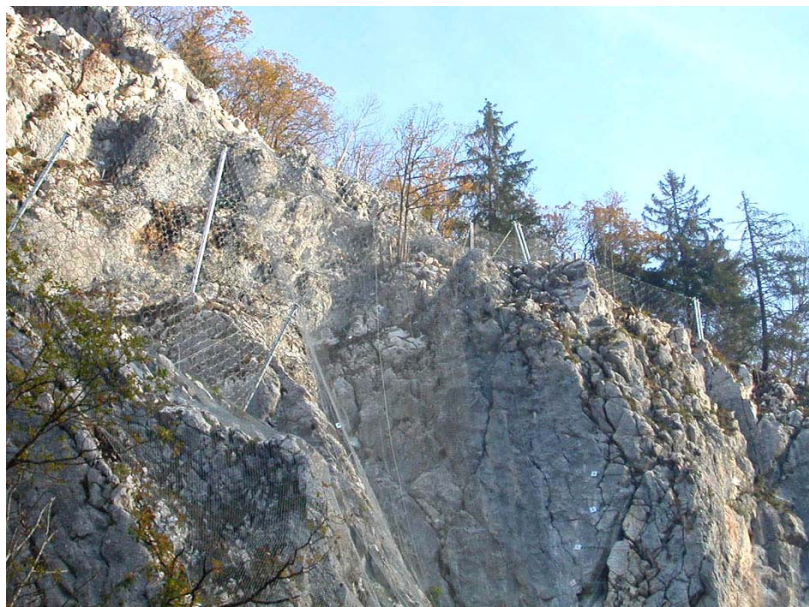
StPierre-OP1 : RD12, en limite de commune – Filets pareblocs,
grillages, ancrages au niveau d'une zone fracturée.

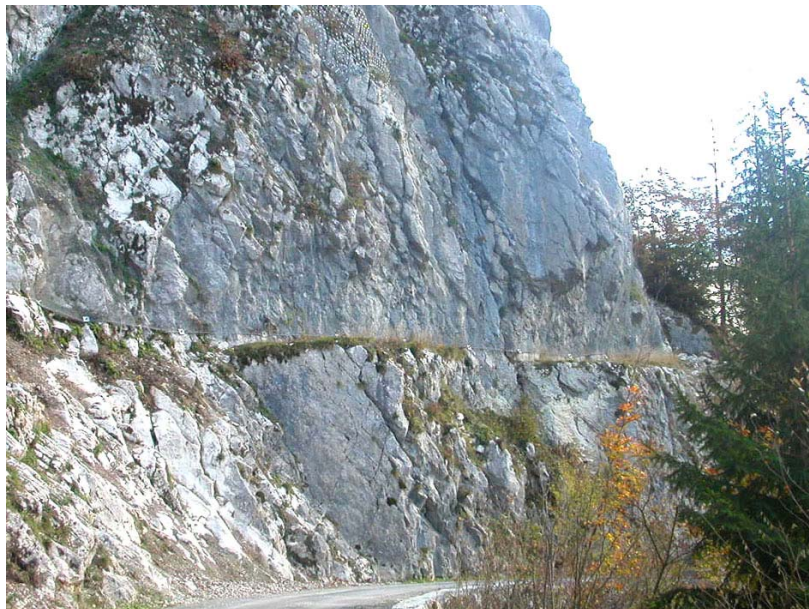
StPierre-OP2 : RD12, en limite de commune – Création d'une vire en pied de la paroi fragilisée et pose de filets grillagés.

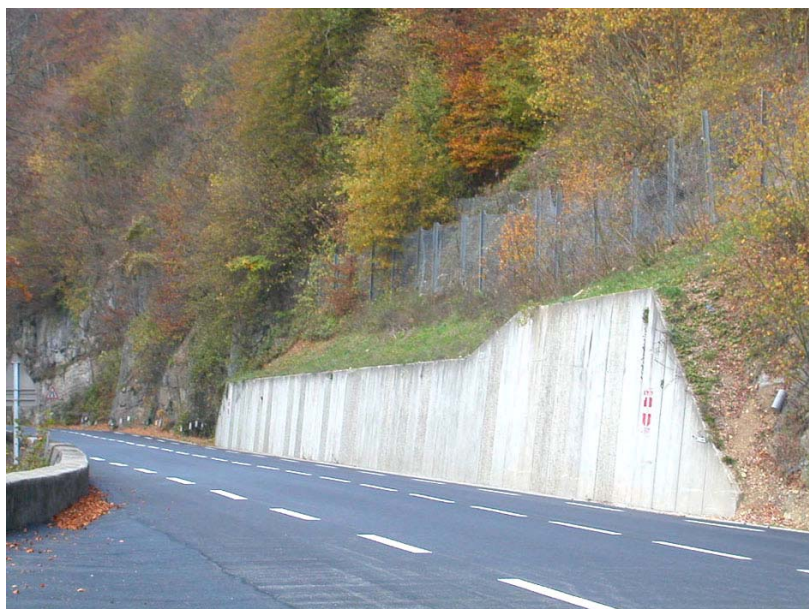
StPierre-OP3 : RD12, en limite de commune – Filets pareblocs en deux rangées parallèles et mur de soutènement de talus en dalles de béton.

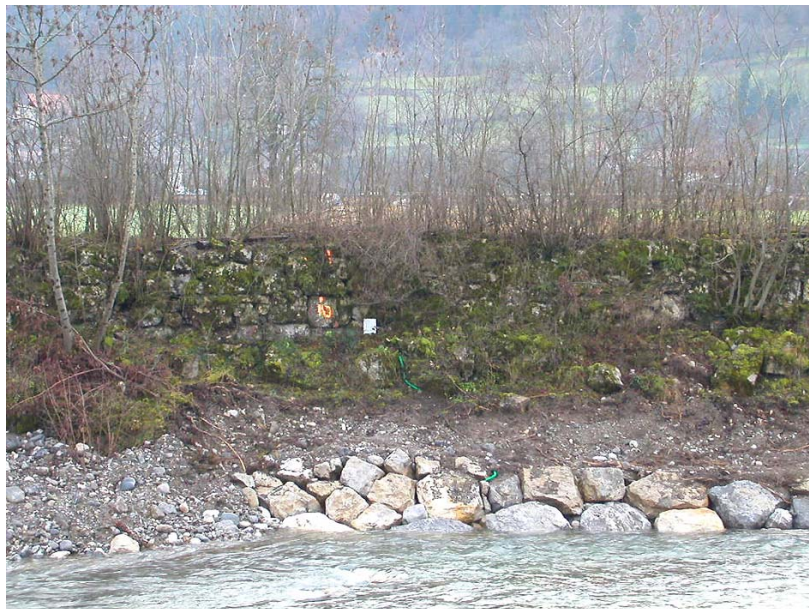
StPierre-OT1 : Le Borne au niveau du Château d'eau – Anciennes digues (murs de pierres) et renforcement localisé par enrochements.

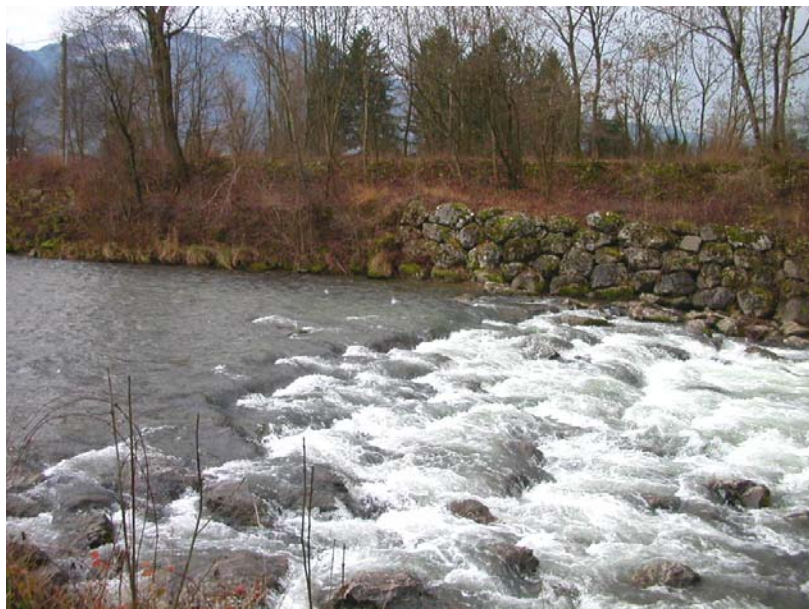
StPierre-OT2 : Le Borne, en amont de la confluence avec l'Arve – Confortement de digues et seuil par enrochements.

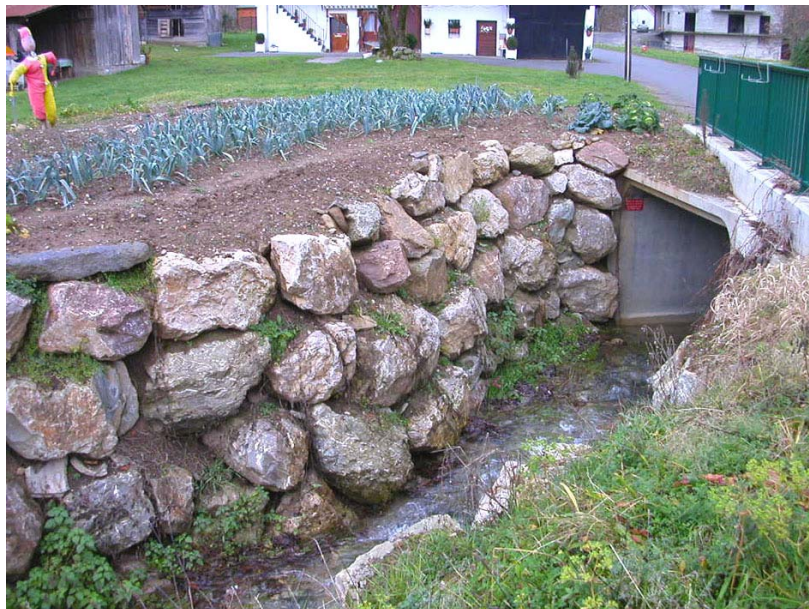
StPierre-OT3 : Torrent de la Bourre à la Sertaz –
Confortement de berges par enrochements au niveau du pont.
