Projet de révision du PPR des Contamines-Montjoie

Bilan de la consultation de la population organisée en avril 2013

Septembre 2013

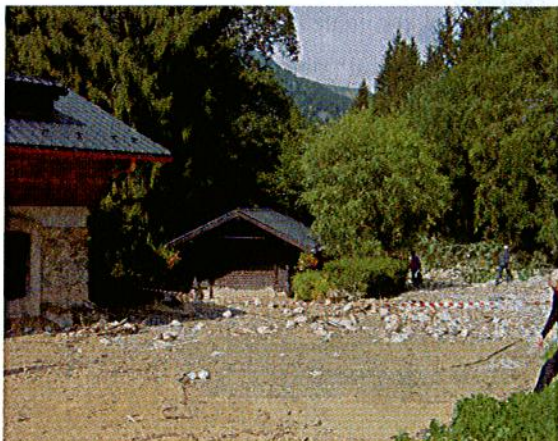
- Pour répondre à cette observation, le terme « habitation » est peut être mal choisi. Néanmoins d'après les photos ci-dessous le bâtiment de la « DDE » n'était pas le seul à être endommagé.

Boue sur les murs de l'habitation et du chalet garage, situés à cote du bâtiment des services techniques.

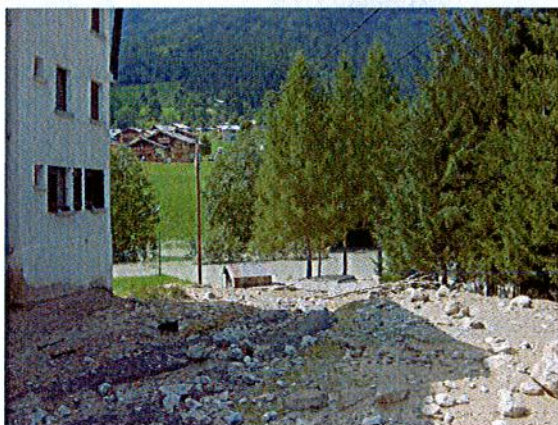
Présence de boue sur les murs de l'immeuble entre le Bon Nant et la route départementale.

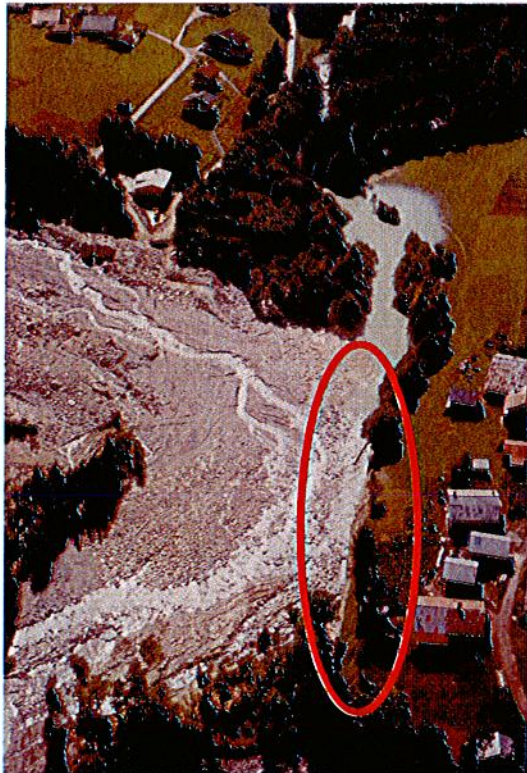
Lave de 1964

En ce qui concerne le hameau de la Vy, une nouvelle visite a été réalisée sur le terrain le 14 juin 2013. Dans le rapport de présentation soumis à la consultation, il est fait mention à plusieurs reprises de la menace d'un glissement du hameau de la Vy suite à un phénomène d'érosion de berges, engendré par la déviation en rive gauche du lit du Bon Nant, après obstruction de son lit par les matériaux issus de la lave du Nant d'Armançette. Ce terme de « menace » n'est pas tout à fait justifié. Il a été repris dans les différents constats, rapports rédigés suite aux événements de 1964 et 2005. Or aucun bâtiment n'a subi de dommages. Ce terme de « menace » sera retiré du rapport de présentation. Lors des événements de 1964 et 2005 les parcelles 178, 179, 181, 182 et 187 ont été affectés par ce phénomène (voir photos ci-dessous).

Les parcelles 179, 181, 182 et une partie de la 178 sont composées en grande partie de matériaux rapportés (remblais). Par conséquent ceux-ci sont fortement mobilisables lors d'évènements semblables à celui de 1964 et 2005.

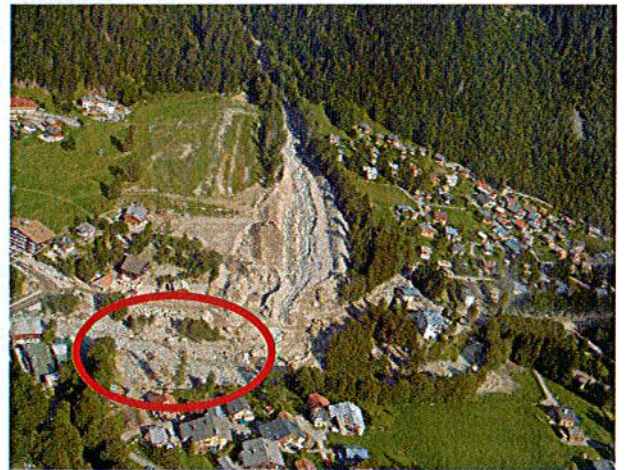
Lave de 2005

Ce phénomène peut également éroder le terrain naturel mais sur une largeur limitée, qui est loin, pour le moment d'affecter les bâtiments. D'ailleurs les anciens, à l'époque, avaient construits leurs bâtiments suffisamment loin du sommet des berges.

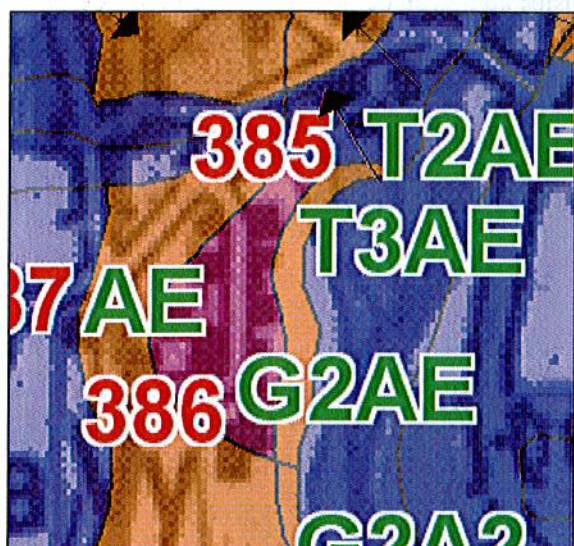
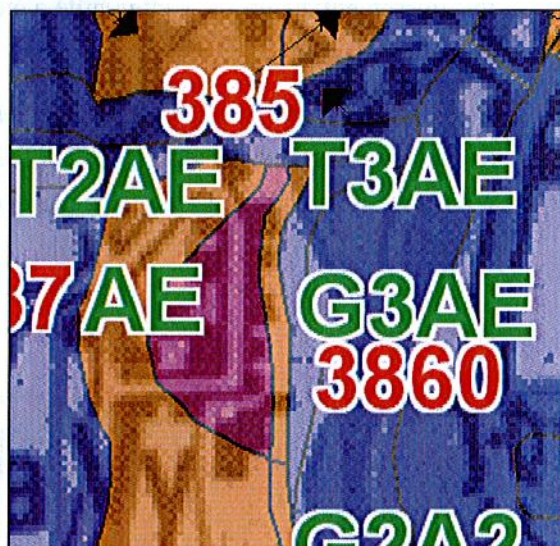
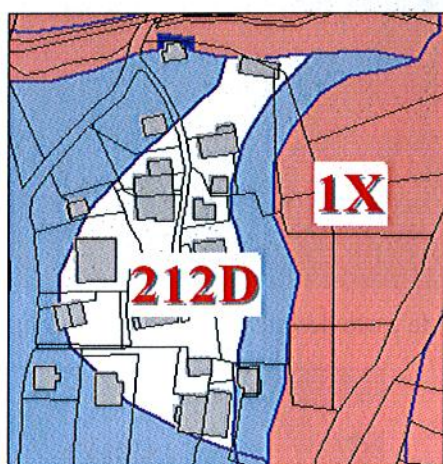
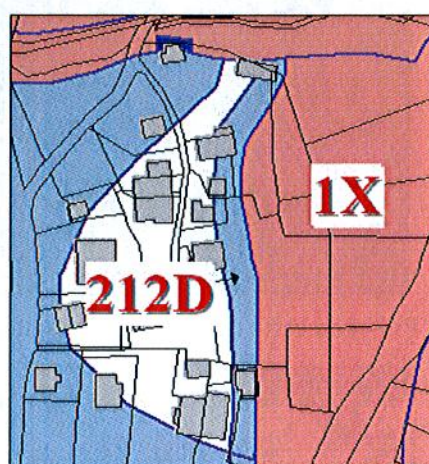
Afin de prendre en compte la remarque de M. Couaraze et les éléments cités précédemment, des modifications ont été apportées à la carte des aléas et au zonage réglementaire. Les parcelles 181, 182, 179 et une partie des parcelles 178 et 187 ont été qualifiées en aléa fort de glissement de terrain par érosion de berge. Au delà une bande de sécurité d'environ 10 mètres a été qualifiée en aléa moyen de glissement de terrain.

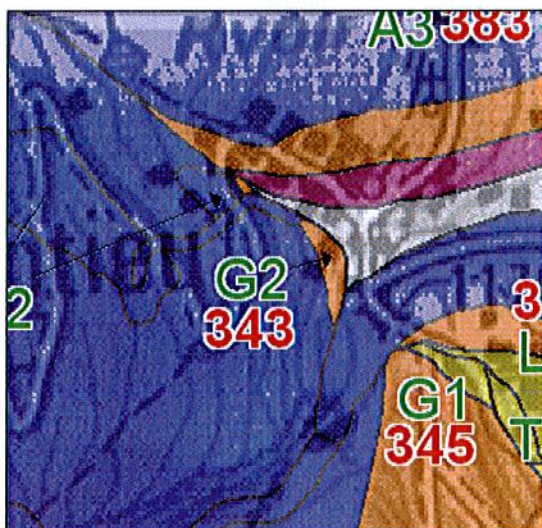
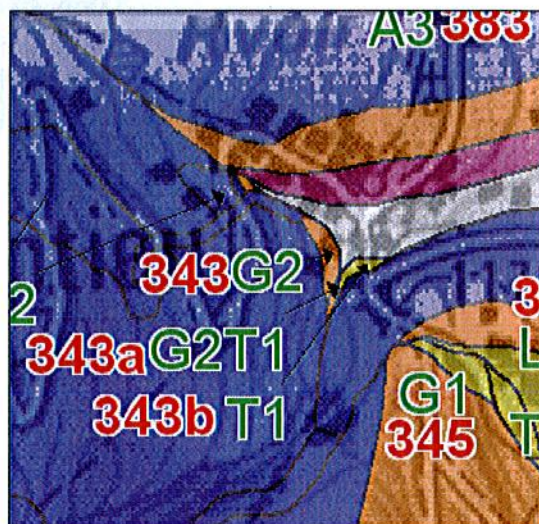
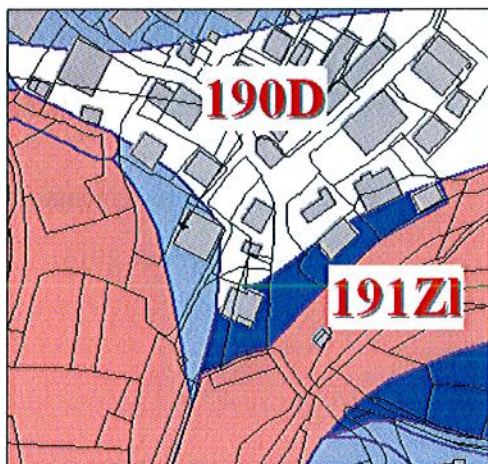
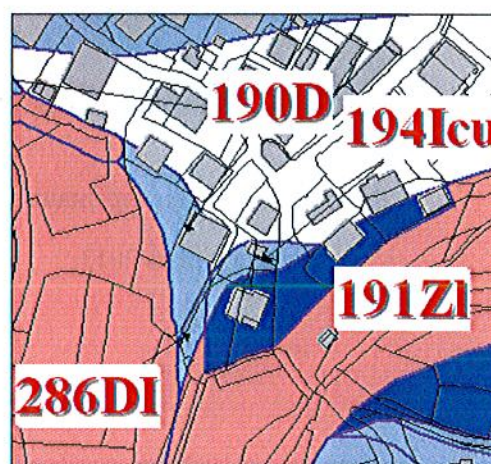
La zone bleue correspond à l'aléa moyen. Il s'agit d'une zone de précaution à l'aval d'une zone d'aléa fort glissement de terrain. Cette limite a été réajustée au niveau de la parcelle 57 et modifiée au niveau des parcelles 1723 et 271.

Lors de cette visite, M. Bouvier a également transmis de nouveaux éléments concernant la lave torrentielle du Nant Rouge. Lors de l'évènement de 1969, les eaux boueuses auraient envahi son terrain sur les parcelles 1716 et une partie de la 1374. Par conséquent il a été rajouté sur la carte des aléas, un aléa faible de crue torrentielle.

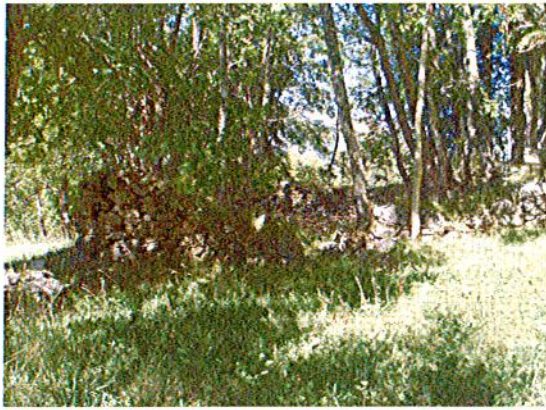
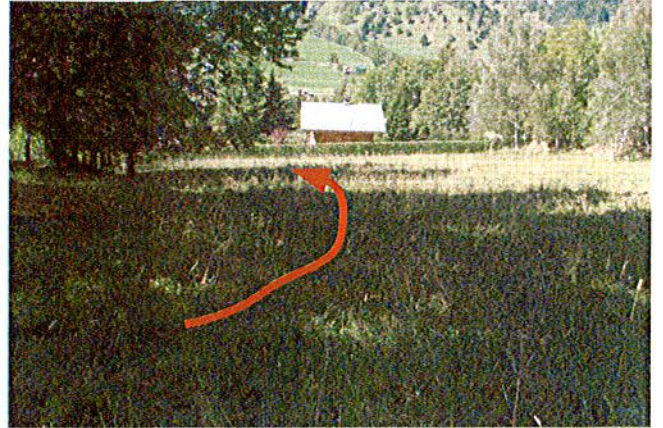
Suite à la remarque de M. Pain, une nouvelle visite a été réalisée sur le terrain le 14 juin 2013. Il y a en effet un îlot légèrement surélevé, avec une pente faible où repose la ruine d'un ancien chalet. Celui-ci détourne de part et d'autre les écoulements possibles. La ruine semble néanmoins vulnérable, en cas de phénomène, même si aucun évènement ne l'a affectée auparavant. De plus cet îlot pourrait être contourné avant de revenir en direction des parcelles 279 et aval. (voir photos ci-dessous).

Compte tenu des éléments, il est proposé de passer les parcelles 281, 282 et 1533 en **zone d'aléa moyen (L2)**. Ce qui aurait pour effet de les classer en **zone 61L** au lieu de 64 ZI.

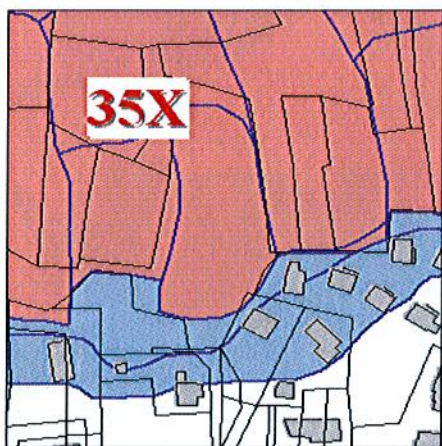
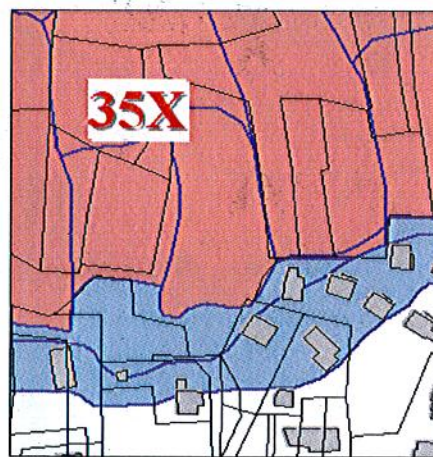
Lors de cette visite, M. Erba a communiqué l'étude géotechnique établie sur le lot A. Cette étude fait apparaître un sol constitué de matériaux argilo limoneux jusqu'à environ 5,4 m.

La parcelle concernée par le projet est un terrain à forte pente, dans sa partie supérieure, qui fait apparaître quelques signes d'instabilité. Il s'agit d'un terrain moutonné dans sa partie haute, lié à une arrivée d'eau (source non canalisée).

Compte tenu de ces éléments, la limite entre l'aléa fort et l'aléa moyen de glissement de terrain sera déplacée de quelques mètres vers le nord.

Néanmoins, le projet présenté par M. Erba, prévoit un important terrassement. Les talus de terrassement nécessiteront la mise en place de solution de confortement, conformément à l'étude géotechnique. De même, il est nécessaire de prévoir le captage de la source à l'amont de la parcelle.
