ÉTUDE RELATIVE A LA REVISION DE LA CARTE DES ALEAS NATURELS

COMMUNE D'ORCIER [74550]

PIECE N°1 - NOTE DE PRESENTATION

VERSION : 04/05/2020

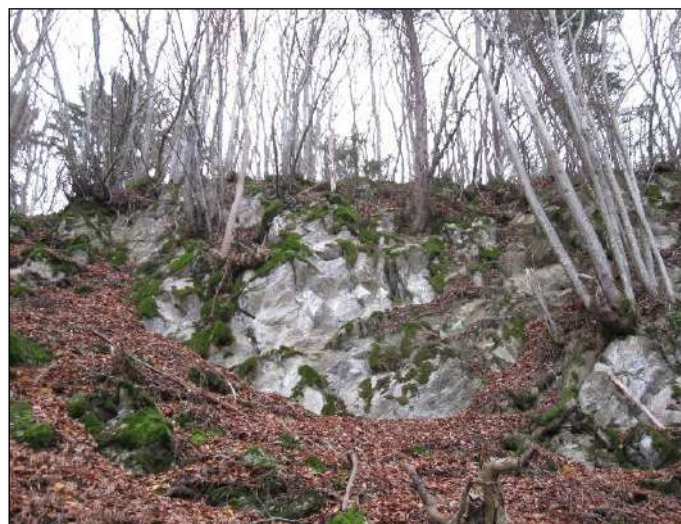
[Figure 2] Affleurement de calcaire du Lias moyen dans haut du versant ouest du Latty

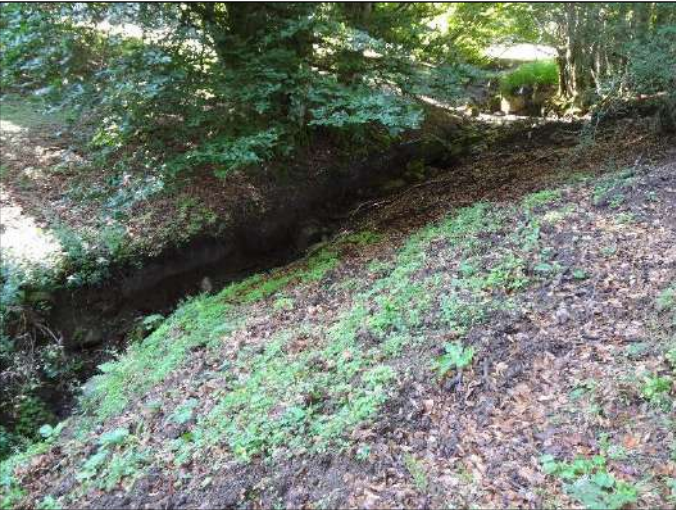
| N° DE ZONE | LOCALISATION / LIEU-DIT | TYPOLOGIE ET DEGRES D'ALEAS | DESCRIPTION | SOURCE DE LA DONNEE | ENJEU/OCCUPATION DU SOL |
|---|---|---|---|---|---|
| | | | <p><i>Incision > 1m dans forêt sous le plateau de Trécout (zone 82) (RTM)</i></p> | | |

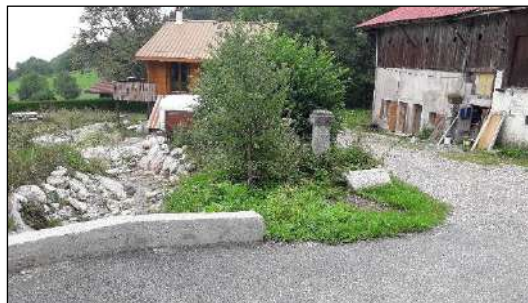
Lit enroché peu profond favorable au débordement en cas de remontée du lit par dépôt des matériaux charriés ; crue de 2018 – La Basse (RTM et riverains)

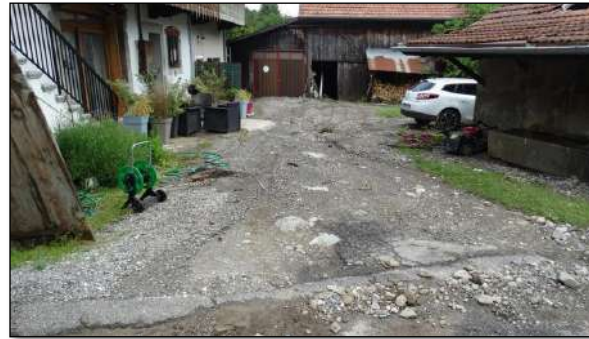
Ruissellement dans les habitations de Fillient – crue 2018 (RTM)

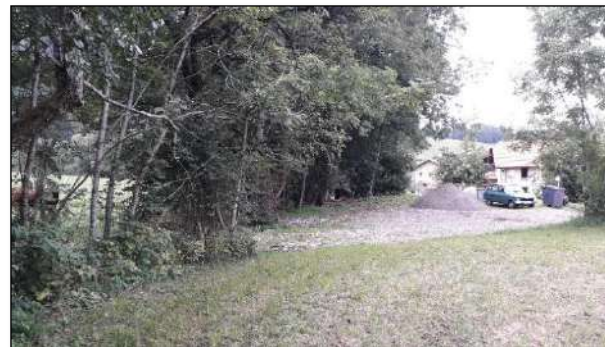
Zone favorable au débordement en rives droite et gauche du Pamphiot – Les Favrats (RTM)

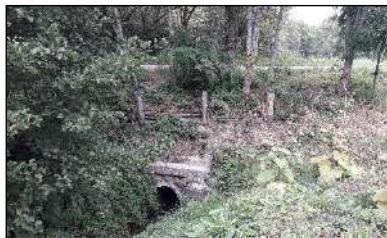
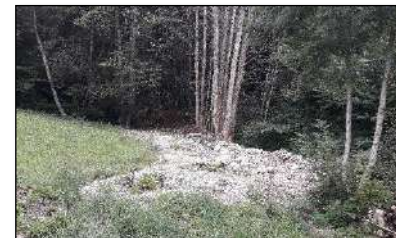
- Lors de la crue de 2018, l'ouvrage de franchissement (buse) qui permet l'accès aux Mouilles depuis la RD36a a été obstrué par des blocs et des flottants formant un petit lac dans le près.

Ouvrage de franchissement de la route au hameau des Mouilles et dépôts de la crue de 2018 dans la dépression en amont (RTM)

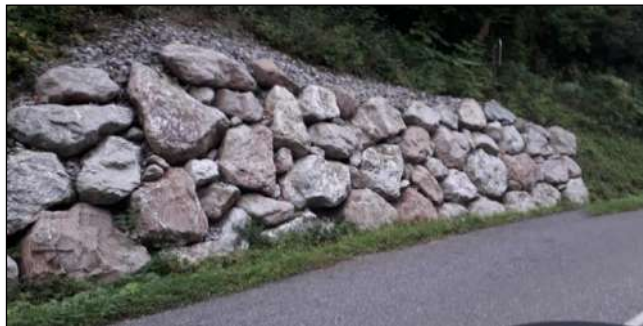
Ouvrage de soutènement drainant - RD36 (RTM)

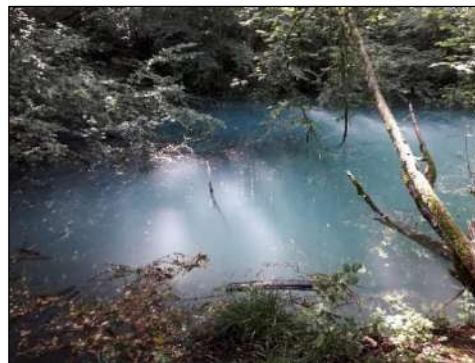
L'étang du Puisoir sous la montagne du Latty est historiquement connu pour l'effondrement du toit d'une cavité gypseuse formant cette mare d'une vingtaine de mètres de diamètre. La dissolution du gypse se poursuivant avec les écoulements souterrains, à la proximité directe de la mare **l'aléa d'effondrement est Fort**, la zone qui l'entoure est en **aléa Moyen**

Etang du Puisoir (RTM)

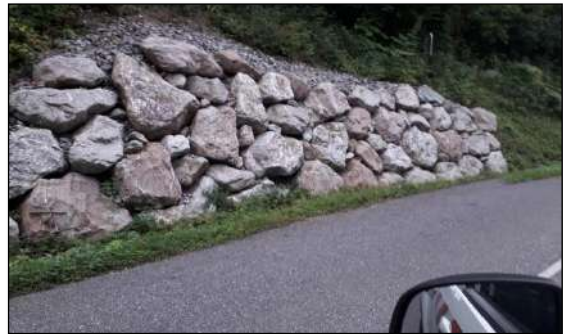
| N° | Réf. Maitre d'Ouvrage | Année de réalisation | Maitre d'Ouvrage | Localisation | Type d'aléa | Type de dispositif/ Description/ Etat général | Longueur Hauteur (m) | Photographie |
|---|---|---|---|---|---|--|---|--|
| 1 | Inconnue | Inconnue | | Dans le talus amont de la RD36, entre le chef-lieu d'Orcier au hameau de Fillient | G | Soutènements en enrochements sec surmontés de matériaux drainants <i>Bon état général</i> | L : 15 m H : 5.5 m | |

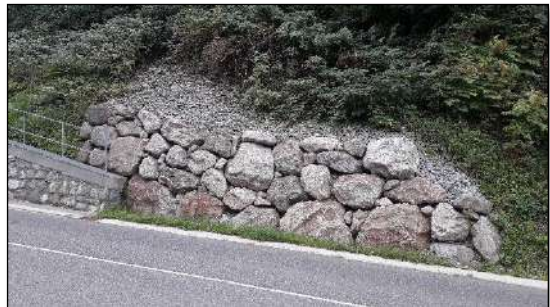
| N° | Réf. Maitre d'Ouvrage | Année de réalisation | Maitre d'Ouvrage | Localisation | Type d'aléa | Type de dispositif/ Description/ Etat général | Longueur Hauteur (m) | Photographie |
|---|---|---|---|---|---|--|---|--|
| 2 | Inconnue | Inconnue | | Dans le talus amont de la RD36, entre le chef-lieu d'Orcier au hameau de Fillient | G | Soutènements en enrochements sec surmontés de matériaux drainants <i>Bon état général</i> | L : 12 m H : 5 m | |

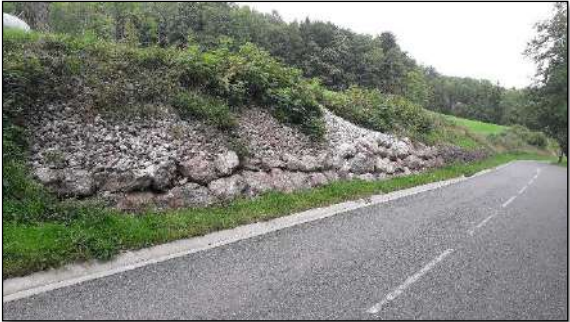
| N° | Réf. Maitre d'Ouvrage | Année de réalisation | Maitre d'Ouvrage | Localisation | Type d'aléa | Type de dispositif/ Description/ Etat général | Longueur Hauteur (m) | Photographie |
|---|---|---|---|--|---|--|---|---|
| 3 | Inconnue | Inconnue | Inconnu | Dans le talus amont de la RD36a, entre le chef-lieu d'Orcier au hameau de Fillient | G | Soutènements en enrochements sec surmontés de matériaux drainants <i>Bon état général</i> | L : 24 m H : 4 m | |

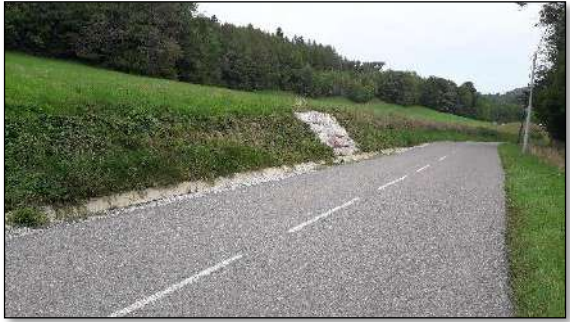
| N° | Réf. Maitre d'Ouvrage | Année de réalisation | Maitre d'Ouvrage | Localisation | Type d'aléa | Type de dispositif/ Description/ Etat général | Longueur Hauteur (m) | Photographie |
|---|---|---|---|--|---|--|---|---|
| 4 | Inconnue | Inconnue | Inconnu | Dans le talus amont de la RD36a, entre le chef-lieu d'Orcier au hameau de Fillient | G | Soutènements en enrochements sec surmontés de matériaux drainants <i>Bon état général</i> | L : 5 m H : 3.5 m | |

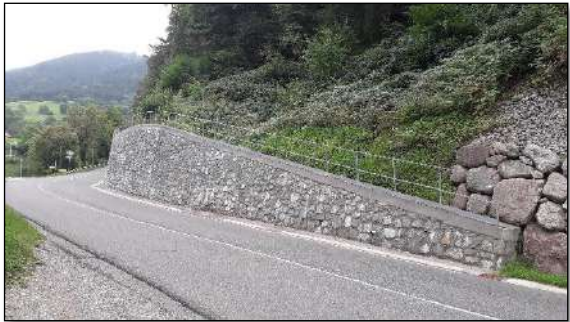
| N° | Réf. Maitre d'Ouvrage | Année de réalisation | Maitre d'Ouvrage | Localisation | Type d'aléa | Type de dispositif/ Description/ Etat général | Longueur Hauteur (m) | Photographie |
|---|---|---|---|--|---|--|---|---|
| 5 | Inconnue | Inconnue | CD74 | Dans le talus amont de la RD36a, entre le chef-lieu d'Orcier au hameau de Fillient | G | Paroi berlinoise drainée à l'arrière et disposant d'un fossé collecteur maçonné en pied <i>Bon état général</i> | L : 200 m H : 1 à 8.5 m | |

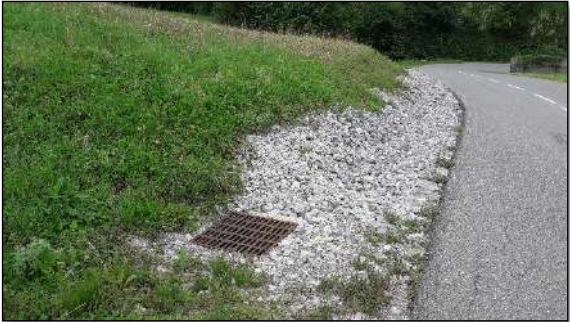
| N° | Réf. Maitre d'Ouvrage | Année de réalisation | Maitre d'Ouvrage | Localisation | Type d'aléa | Type de dispositif/ Description/ Etat général | Longueur Hauteur (m) | Photographie |
|---|---|---|---|--|---|---|---|---|
| 6 | Inconnue | Inconnue | Inconnu | Dans talus amont de la RD36a entre Fillient et Propillet | G/R | Pied de talus en matériaux drainants <i>Bon état général</i> | L : 30 m H : 0.5 m | |

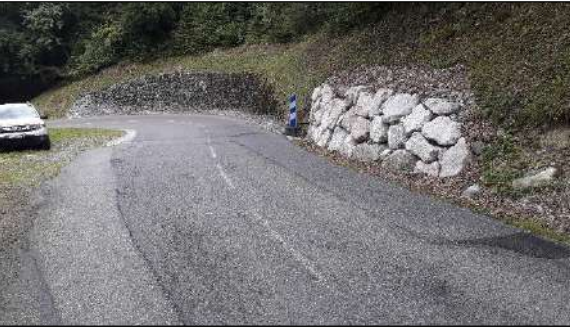
| N° | Réf. Maitre d'Ouvrage | Année de réalisation | Maitre d'Ouvrage | Localisation | Type d'aléa | Type de dispositif/ Description/ Etat général | Longueur Hauteur (m) | Photographie |
|---|---|---|---|--|---|---|---|---|
| 7 | Inconnue | Inconnue | Inconnu | Dans l'épingle de la RD36 (alt. 1050 m) à 800m au nord du col du Feu | G | Mur de soutènement maçonné <i>Bon état général</i> | L : 25 m H : 3 m | |

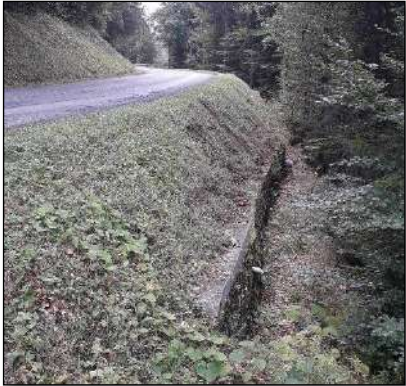
| N° | Réf. Maitre d'Ouvrage | Année de réalisation | Maitre d'Ouvrage | Localisation | Type d'aléa | Type de dispositif/ Description/ Etat général | Longueur Hauteur (m) | Photographie |
|---|---|---|---|--|---|---|---|--|
| 9 | Inconnue | Inconnue | Inconnu | Dans le cœur de l'épingle de la RD36 (alt. 1050 m) à 800 m au nord du col du Feu | G | Paroi de soutènement drainante maçonnée <i>Bon état général, quelques drains bouchés</i> | L : 25 m H : 1.3 à 1.8 m | |

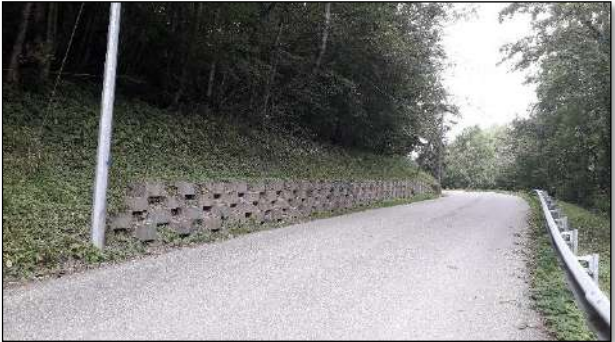
| N° | Réf. Maitre d'Ouvrage | Année de réalisation | Maitre d'Ouvrage | Localisation | Type d'aléa | Type de dispositif/ Description/ Etat général | Longueur Hauteur (m) | Photographie |
|---|---|---|---|--|---|---|---|--|
| 10 | Inconnue | Inconnue | Inconnu | Dans le talus amont de la RD36 à l'ouest du pont du Tovez sur le Pamphiot | G | Soutènement en blocs préfabriqués drainants <i>Bon état général</i> | L : 50 m H : 1.2 m | |

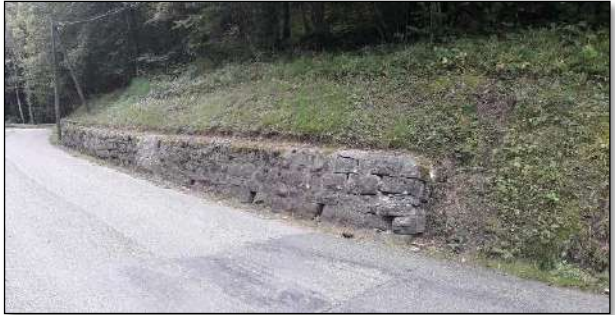
| N° | Réf. Maitre d'Ouvrage | Année de réalisation | Maitre d'Ouvrage | Localisation | Type d'aléa | Type de dispositif/ Description/ Etat général | Longueur Hauteur (m) | Photographie |
|---|---|---|---|--|---|--|---|--|
| 11 | Inconnue | Inconnue | Inconnu | | G | Soutènement en pierres maçonnées <i>Bon état général</i> | L : 50 m H : 1 m | |

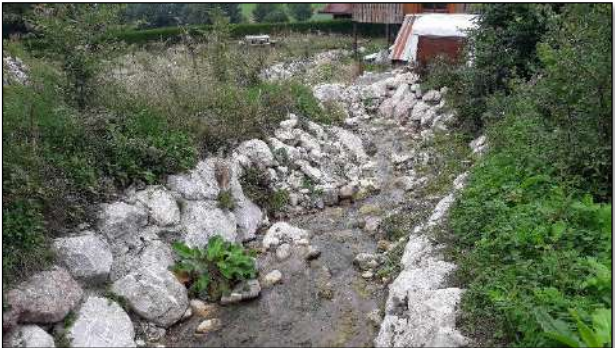
| N° | Réf. Maitre d'Ouvrage | Année de réalisation | Maitre d'Ouvrage | Localisation | Type d'aléa | Type de dispositif/ Description/ Etat général | Longueur Hauteur (m) | Photographie |
|---|---|---|---|--|---|--|---|--|
| 12 | Inconnue | Inconnue | Inconnu | Sur le Pamphiot à la traversée du hameau de la Basse | T | Digue en enrochements maçonnés <i>Bon état général mais hauteur limitée</i> | L : 50 m H : 1 à 1.5 m | |

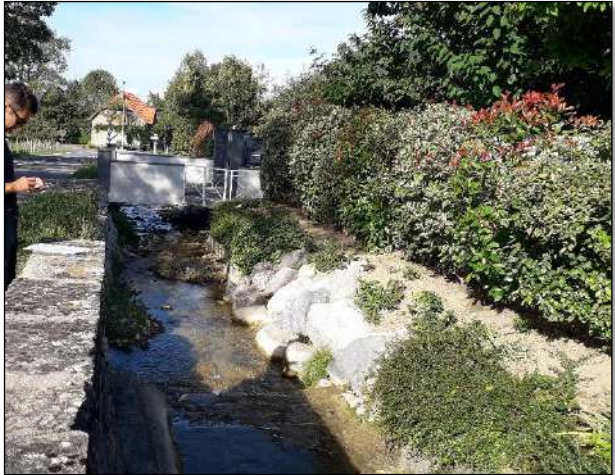
| N° | Réf. Maitre d'Ouvrage | Année de réalisation | Maitre d'Ouvrage | Localisation | Type d'aléa | Type de dispositif/ Description/ Etat général | Longueur Hauteur (m) | Photographie |
|---|---|---|---|--|---|--|--|---|
| 13 | Inconnue | Inconnue | Commune | Sur le Pamphiot dans la traversée de Charmoisy | T | <p>Chenal d'endiguement.</p> <p>Les rives du chenal sont réalisées en enrochements maçonnés ou secs et pierres maçonnées. Le fond du canal est libre sur la majeure partie du linéaire, mais il semble bétonné sur 50 ml en amont d'un seuil de 0.25 m, localisé en aval du carrefour de la rue du Pamphiot avec la RD35.</p> <p><i>Rappelons que la section d'écoulement actuelle sous un des ouvrages de franchissement d'ouvrage est très limitée (hauteur < 0.8 m) et peut favoriser le débordement du cours d'eau.</i></p> | Large de 2 à 3 m, pour une section sous les ouvrages de franchissement de 1.5 à 4.5 m ² . | |
