# Commune d'Annemasse

## DOSSIER PHOTOGRAPHIQUE :

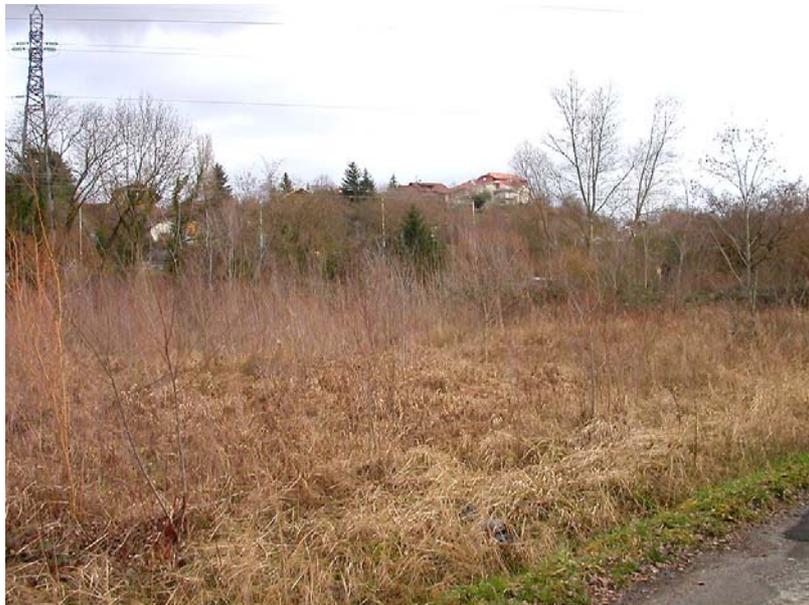
Annemasse-EH1 : Au Sud-Est de Vernand, le long de l'Arve –  
Zone humide en contrebas de la RD1206.

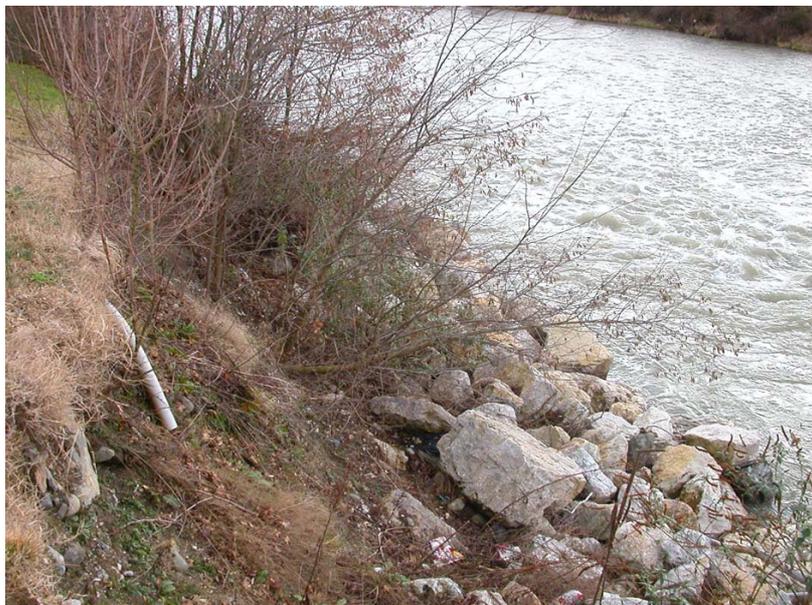
Annemasse-EG1 : L'Arve, en rive droite en amont du pont de  
la RD1206 – Effondrements localisés de berges par érosion.

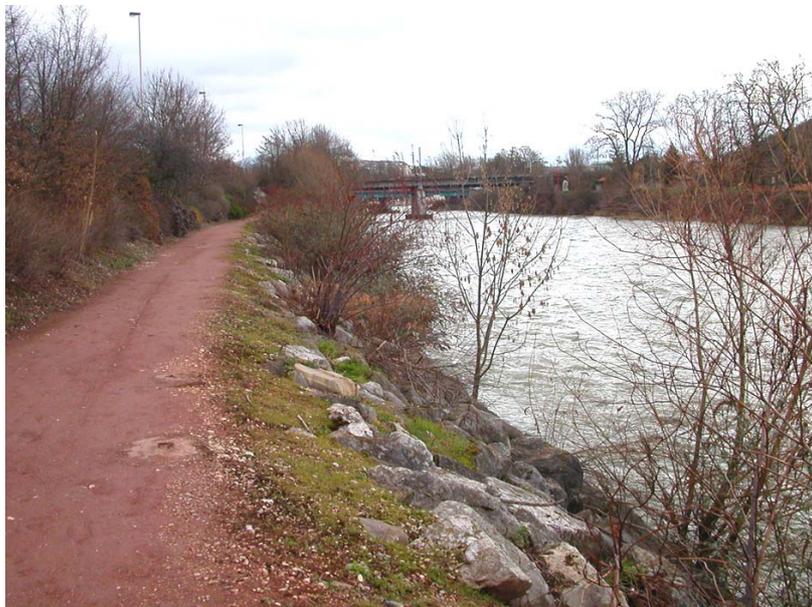
Annemasse-OGT1 : L'Arve, en rive droite en amont du pont de la RD1206 – Confortement de berges par enrochements.

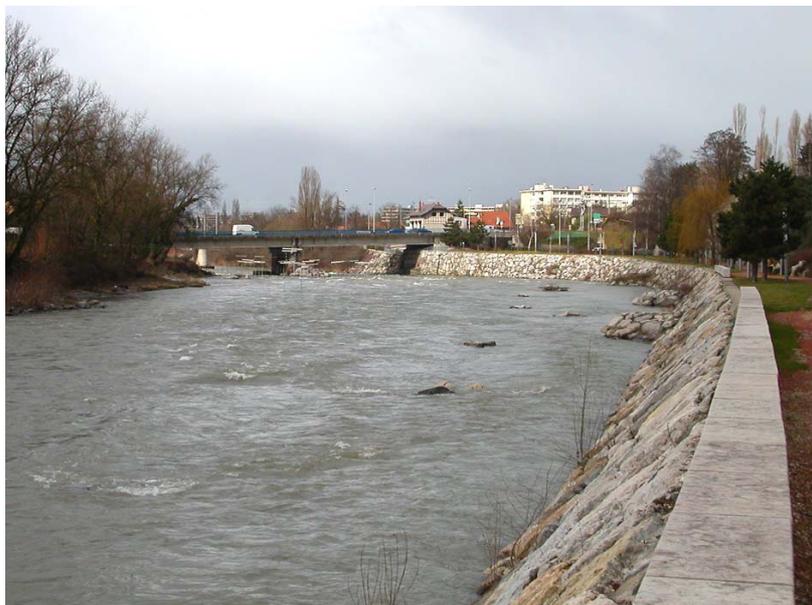
Annemasse-OGT2 : L'Arve, en rive droite, au niveau du Casino – Endiguement de la rivière par des berges en enrochements et épis.
