Préfecture de la Haute-Savoie

Étude de connaissances des risques naturels de la commune de Bonnevaux

Rapport de présentation

Septembre 2009

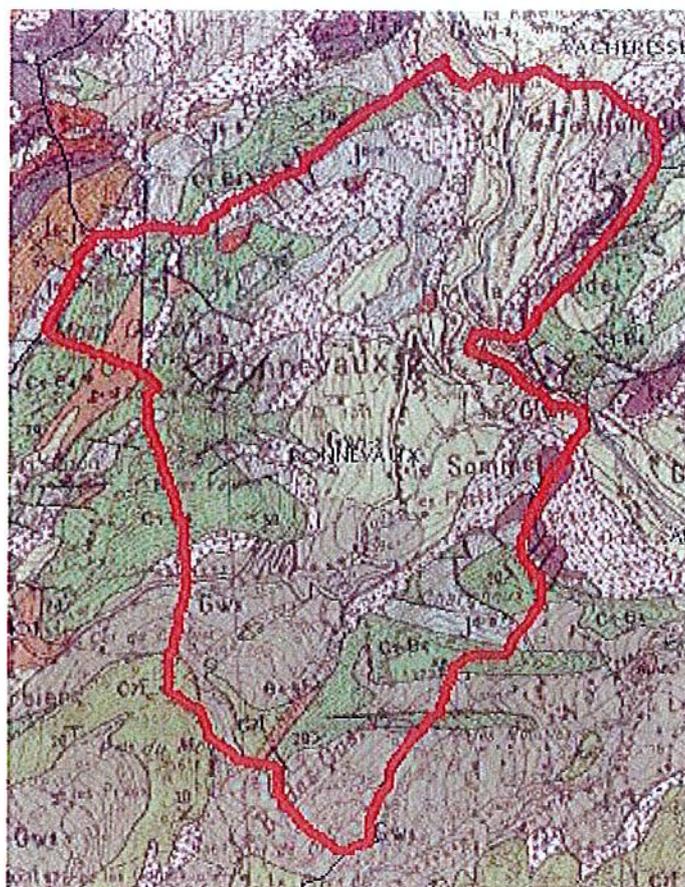
Figure n°2 : Extrait de carte géologique (source : BRGM)

Les structures géologiques profondes sont composées de deux nappes de charriage : la nappe de la Simme sur le secteur de la Joux Verte et la nappe des Préalpes Médiannes pour les trois-quarts restants du Nord de la commune.

Ces nappes forment un synclinal (orientation Nord-Est, Sud-Ouest) encadré par le synclinal perché du Mont Ouzon et par le flanc ouest de l'anticlinal d'Autigny.

On distingue des formations du Crétacé Supérieur au sud de la commune avec des affleurements de Flysch dans les secteurs de Joux Verte et du Col du Corbier, ainsi que des Calcschistes argileux au niveau du Bois des Quarts, des Vannées et au Sommet de l'Essert.

Des calcaires massifs clairs du Jurassique Supérieur apparaissent au Mont Ouzon, sur Gémet, à l'Essert et la Baume, ainsi que qu'aux Rochers de la Fiogère.

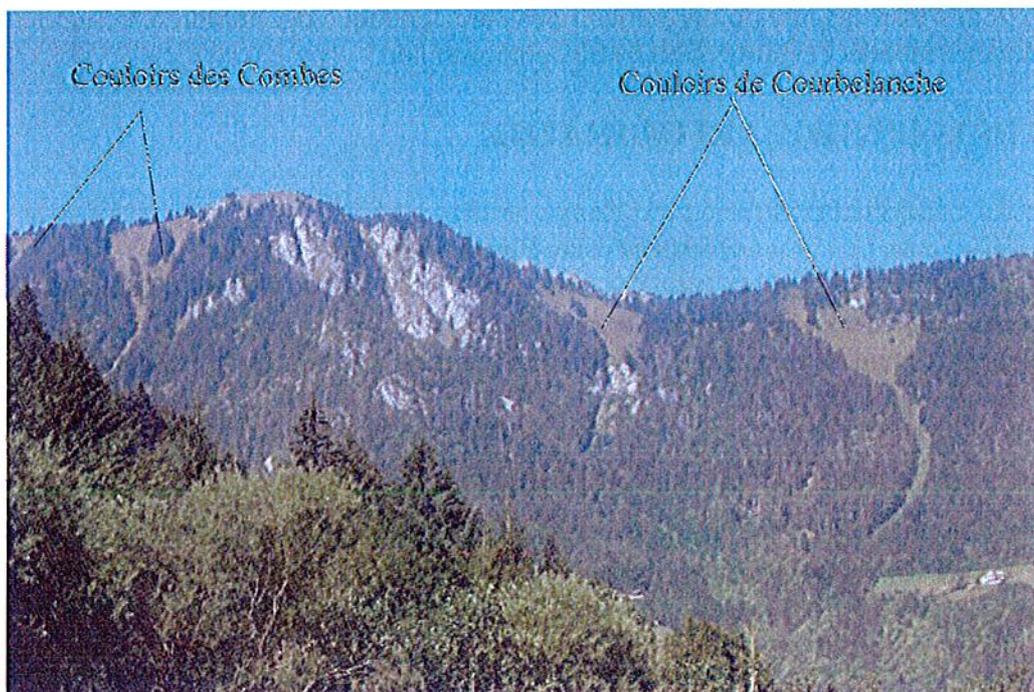
Figure n° 3 : Photos des couloirs d'avalanches

Parmi les aléas de la commune, les phénomènes d'avalanches à Bonnevaux sont ceux qui sont le plus craints par les habitants. Il s'agit effectivement du phénomène le plus voyant dans le paysage avec la présence de plusieurs couloirs :

- La Courbelanche qui présente 3 départs possibles qui se réunissent en un seul même vaste couloir au-dessus du Chef-Lieu.
- Le Sommet (versant des Combes) qui présente la même morphologie plus au Sud.

Les avalanches se produisent presque toujours sous forme de coulée lourde, mais un événement en aérosol est parfaitement possible (cf tableau événement). Les zones d'arrivée de ces derniers concernent des habitations : l'église a été atteinte en 1945.

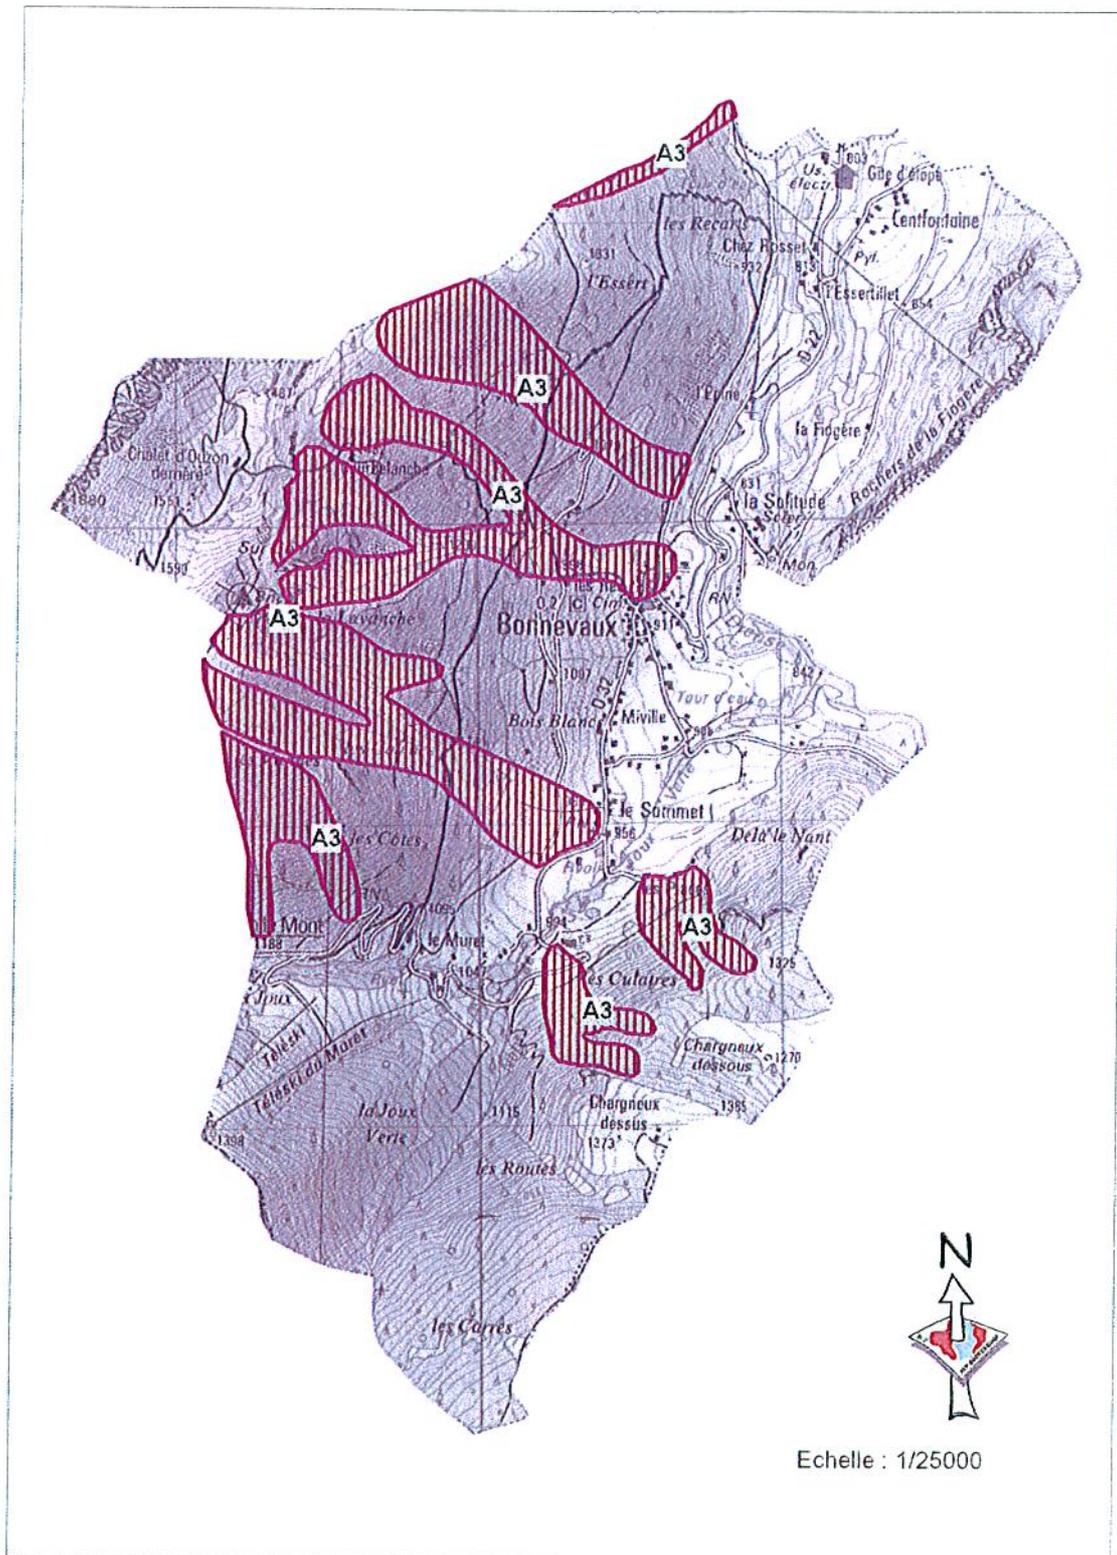
Figure n°4 : Carte des avalanches

Ainsi, il est choisi de ne représenter que les grands couloirs d'avalanche, c'est-à-dire l'emprise de l'avalanche maximale connue.

Les effets de ce phénomène étant généralement dévastateurs, l'aléa sera classé en A3 (zonage rose).

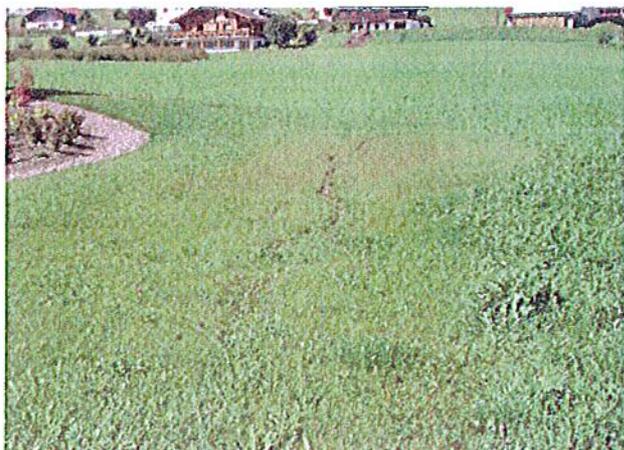
Figure n°5 : Photos de glissements

Dans le secteur du Chef-Lieu, il existe de nombreux indices de fluages avec notamment des fissures qui affectent les habitations et leurs terrains. Deux causes peuvent être mises en avant :

- des émergences karstiques qui maintiennent ces terrains très humides;
- l'affouillement en pied de versant par la Dranse.

Ci-dessus : Fissure dans le secteur de Miville (près du Chef-Lieu).

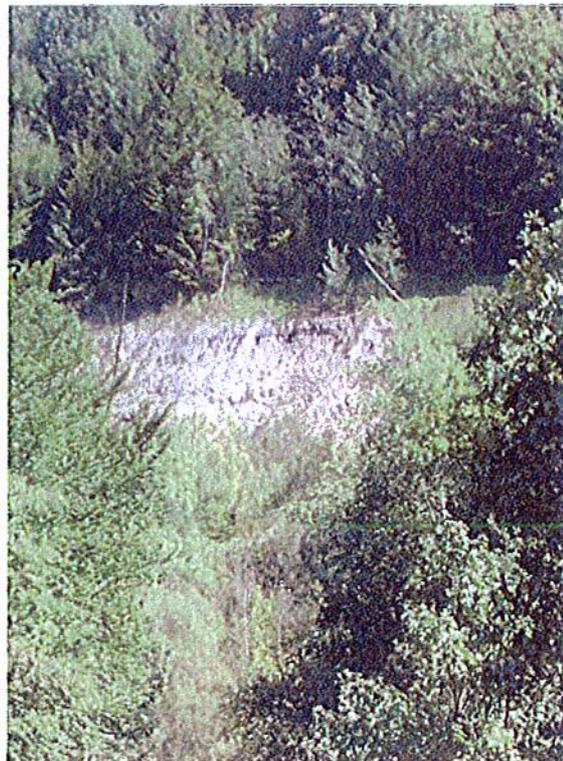
Enfin, les rives de la Dranse, notamment en rive droite, présentent des marches de décrochements ainsi que de nombreuses zones d'affouillement. Au niveau de La Solitude, un glissement a emporté un « cabanon-garage » en 2005 suite à de fortes pluies. Sous Les Fiogères, on peut observer des marches de décrochement de 1 m. Dans cette même catégorie d'évènement, il faut aussi rappeler la rupture d'un talus routier en amont de la RD22 dans le secteur de l'Epine qui a entraîné la mort de 2 ouvriers de la DDE en activité sur la route en 1982.

Ci-contre : Erosion de berge de la Dranse au niveau de la Solitude.

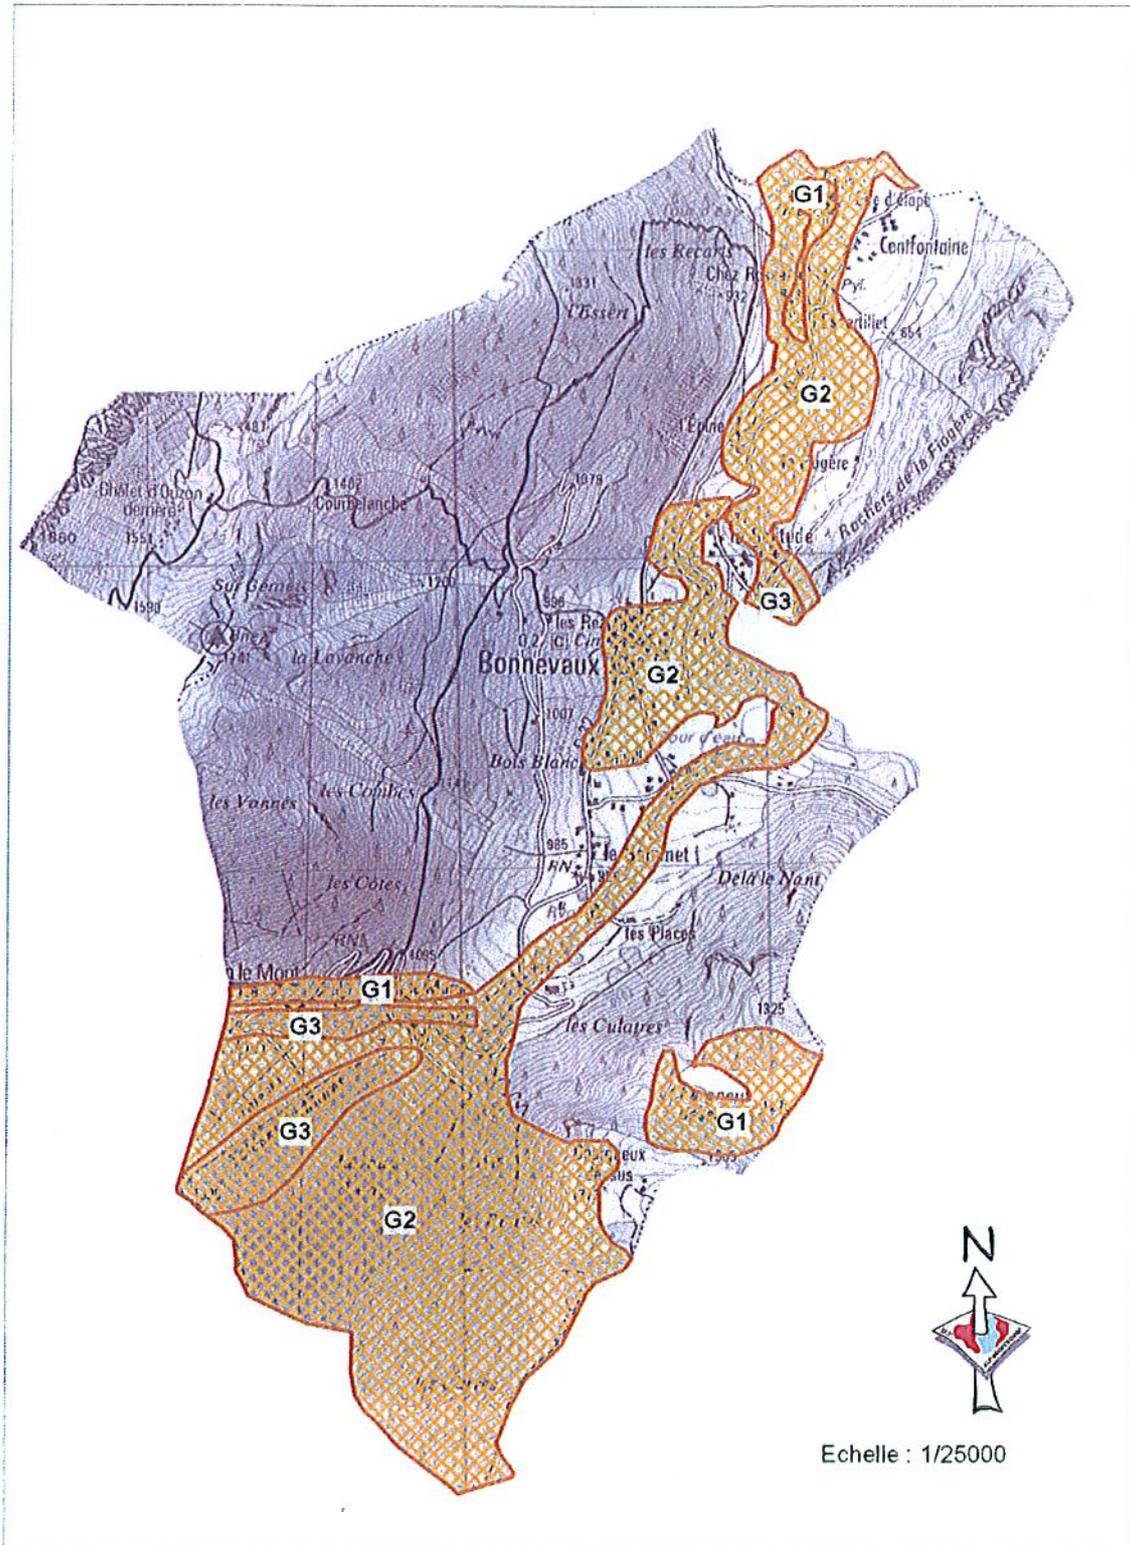
Figure n°6 : Carte des glissements de terrain

On distingue 3 zones de glissements plus ou moins actifs:

- Le Sud de la commune, avec le versant de la Joux Verte et le torrent du même nom ;
- Le Chef-Lieu ;
- Et les rives de la Dranse au Nord de la Commune.

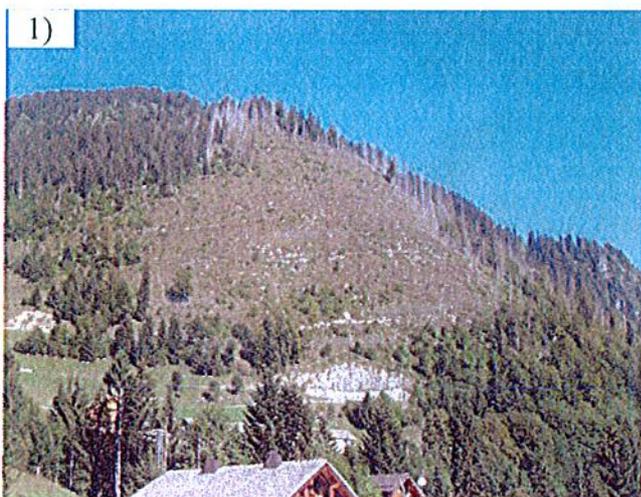
Figure n°7 : Photos des falaises

- 1) Versant des Côtes dépourvu de végétation suite à un incendie
- 2) Rochers de la Fiogère
- 3) Falaises du versant surplombant le village de Bonnevaux

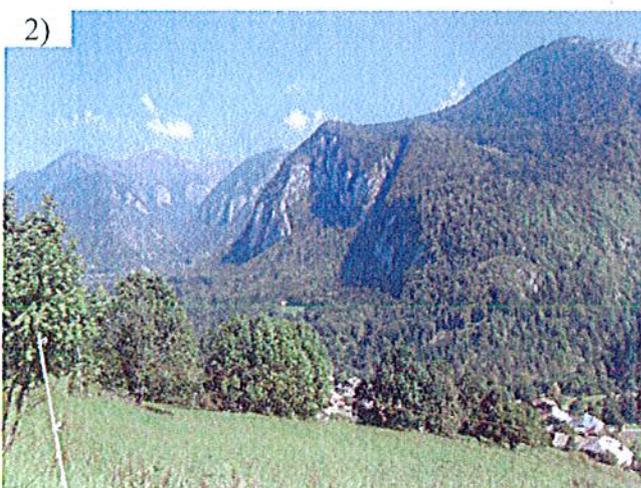
Des affleurements calcaires surplombent l'ensemble du versant est (comprenant Les Combes, La Lavanches, Courbelanche et L'Essert). Des blocs peuvent ainsi atteindre les parties hautes habitées. D'autre part, un incendie au niveau des Côtes a dénudé un versant entier générant des chutes de pierres jusqu'à la RD32. Ce versant a été équipé d'ouvrages de protection : la RD 32 est protégée par des grillages plaqués et des ancrages, et des filets écrans ont été posés sur le versant.

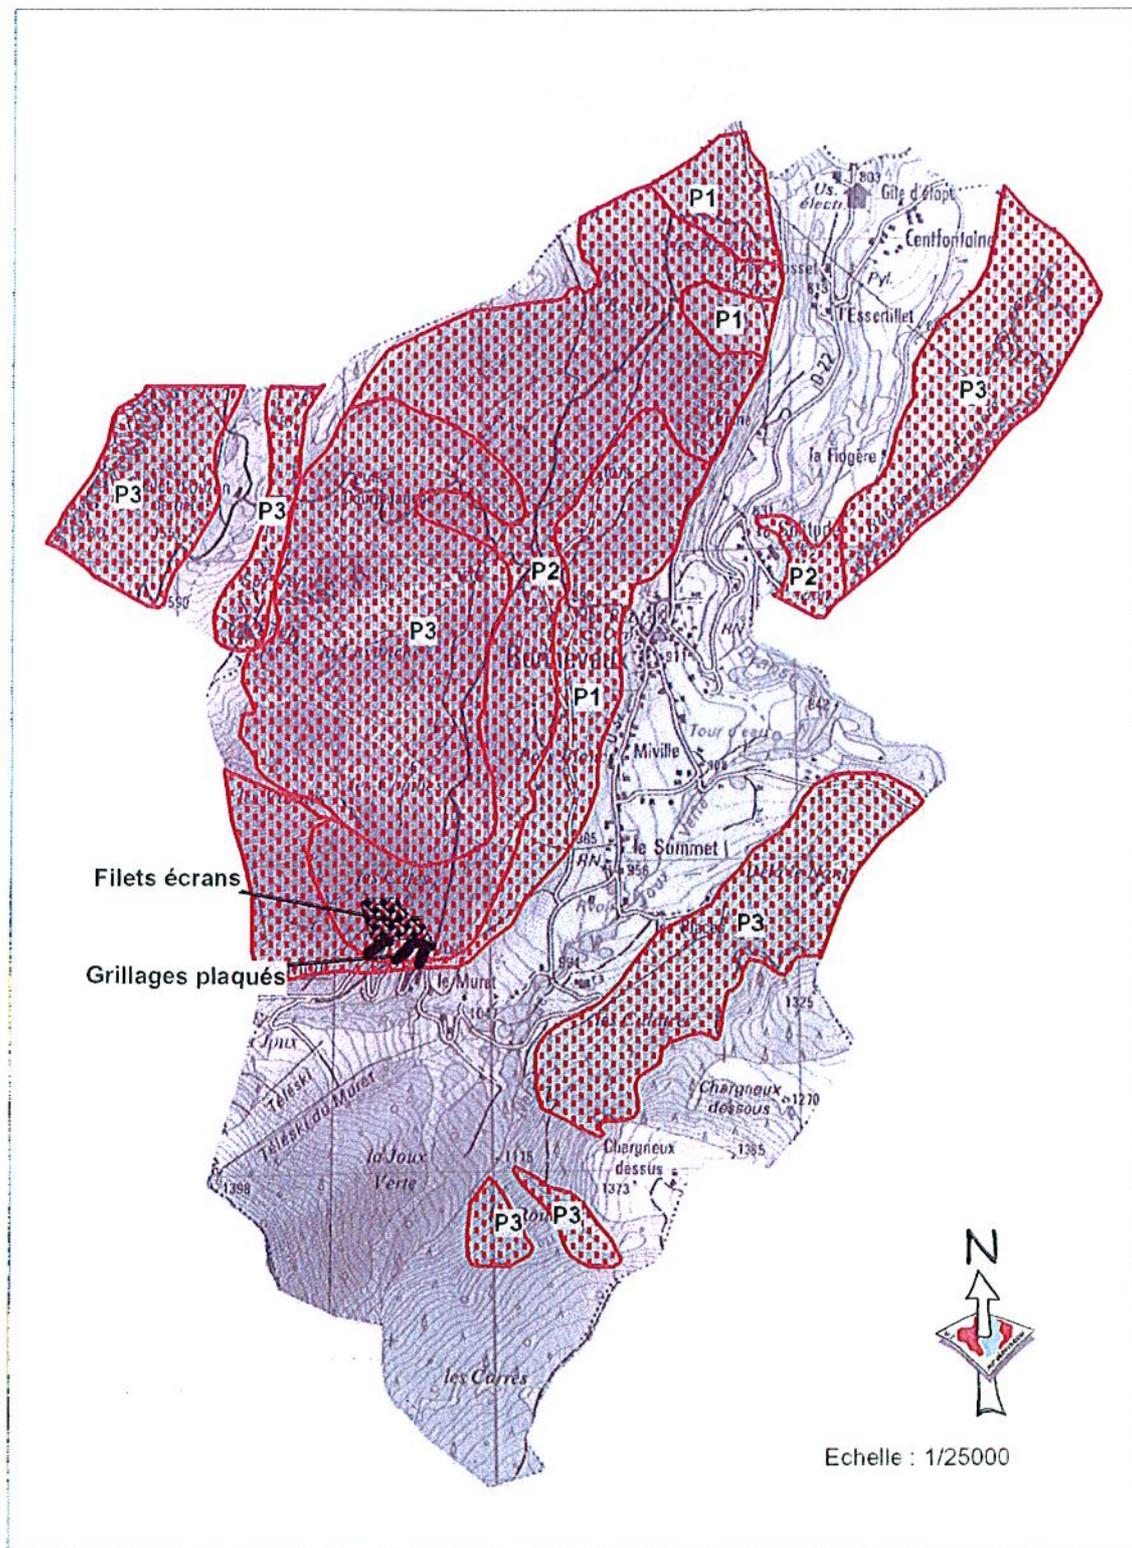
Figure n°8 : Carte des chutes de blocs et des ouvrages de protection

L'ensemble des versants qui dominent la commune présentent des falaises calcaires pouvant libérer des matériaux.

Au niveau de la montagne des Chargneux, des pierres atteignent régulièrement la route entre Bonnevaux et la Plagne.

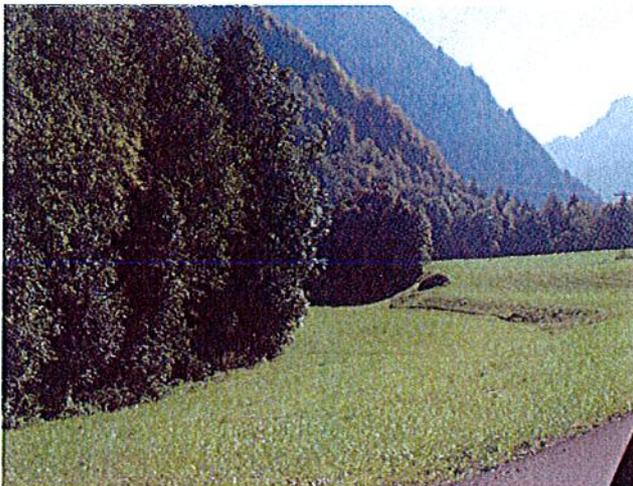
Figure n°10 : Photos des traces de crues

Terrasse visible dans le secteur du Moulin Vieux

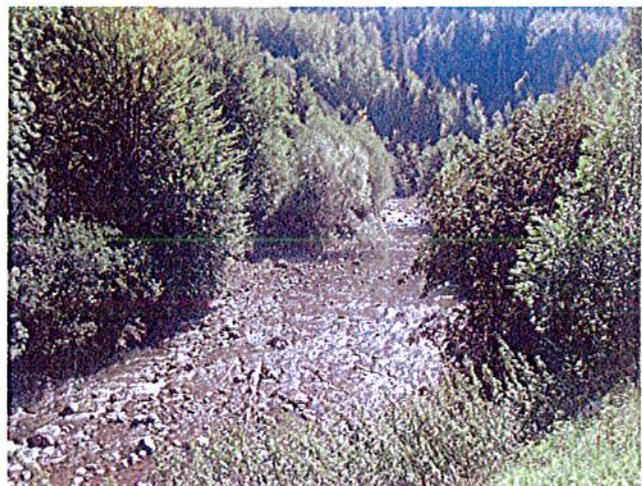
La principale unité hydrographique est la Dranse d'Abondance. Celle ci peut atteindre des débits de 55 m³/s en crue décennale et de 77 m³/s en crue centennale (d'après l'étude hydrologique de M. Adestani de 1965). En limite de commune avec Abondance, une terrasse témoigne des montées des eaux. Ainsi le lieu-dit de Moulin Vieux peut être submergé par l'amont, néanmoins l'approfondissement général du lit de la Dranse décrit par les riverains devrait diminuer ce risque. Plusieurs zones de débordements partiels sont également observables entre La Solitude et la limite nord de la commune.

Dranse d'Abondance au niveau de la Solitude

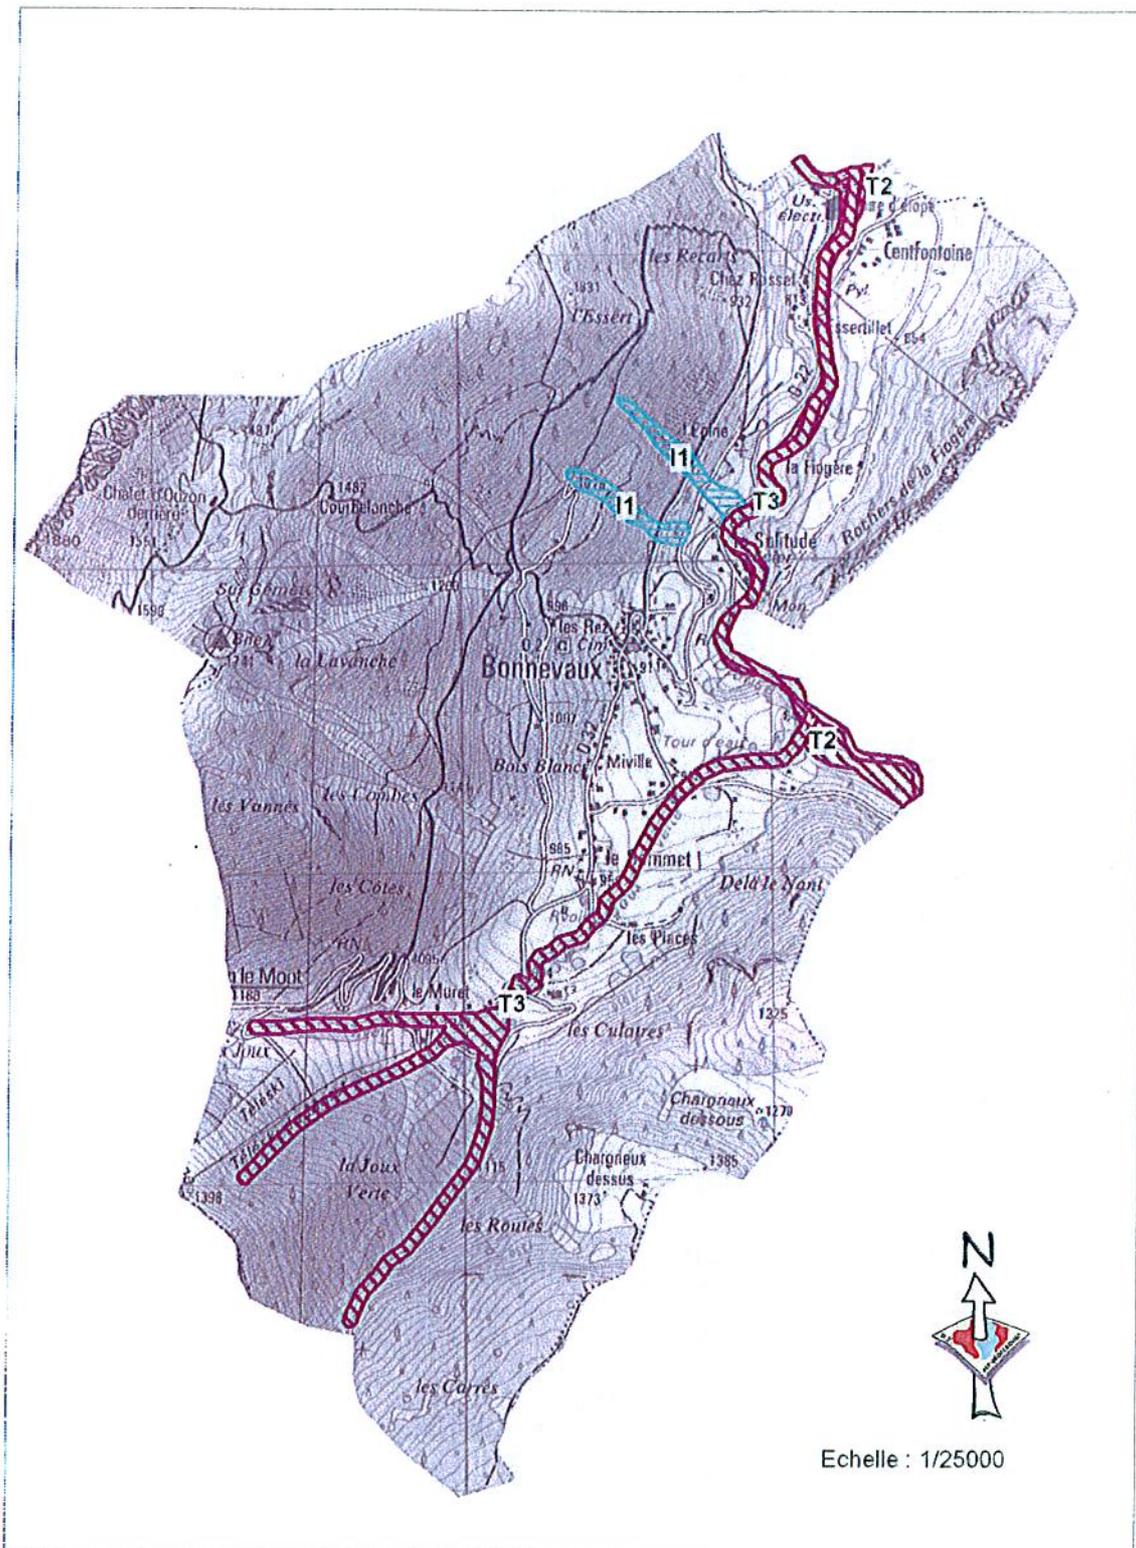
Figure n°11 : Carte des crues torrentielles et des ruissellements

Le torrent de la Joux Verte, affluent de la Dranse en rive gauche, peut être dangereux en raison des matériaux qu'il peut transporter. Des débordements torrentiels sont régulièrement visibles au niveau du Muret et la RD32 est souvent menacée. La partie basse ne présente pas de signe particulier puisqu'elle est relativement encaissée.

Deux zones de ruissellement sur versant sont repérables dans le secteur de l'Epine. Il ne s'agit pas d'inondation mais de ruissellement mobilisant des matériaux importants.

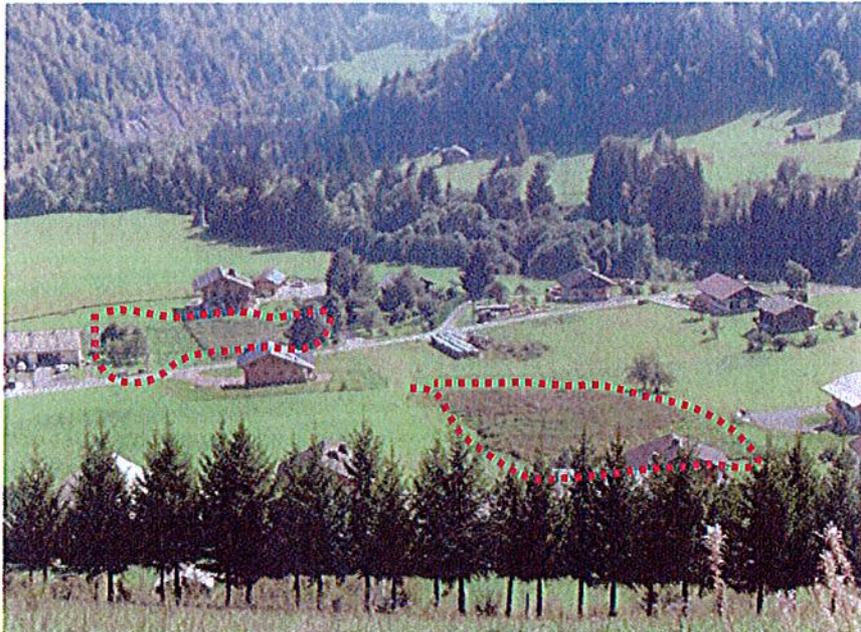
Figure n°12 : Photos de zones humides

Zones humides de Miville

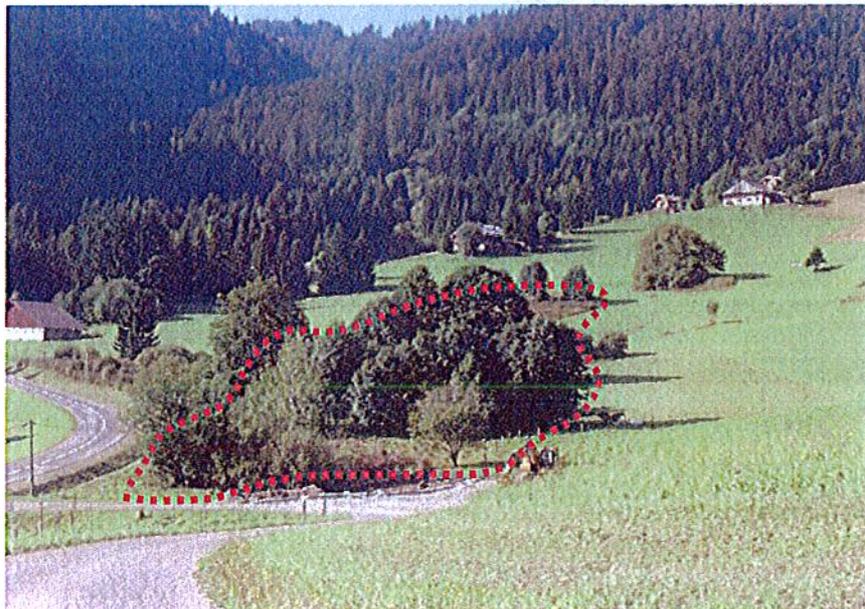
Zone humide au croisement de la RD32 et de la route du Rez

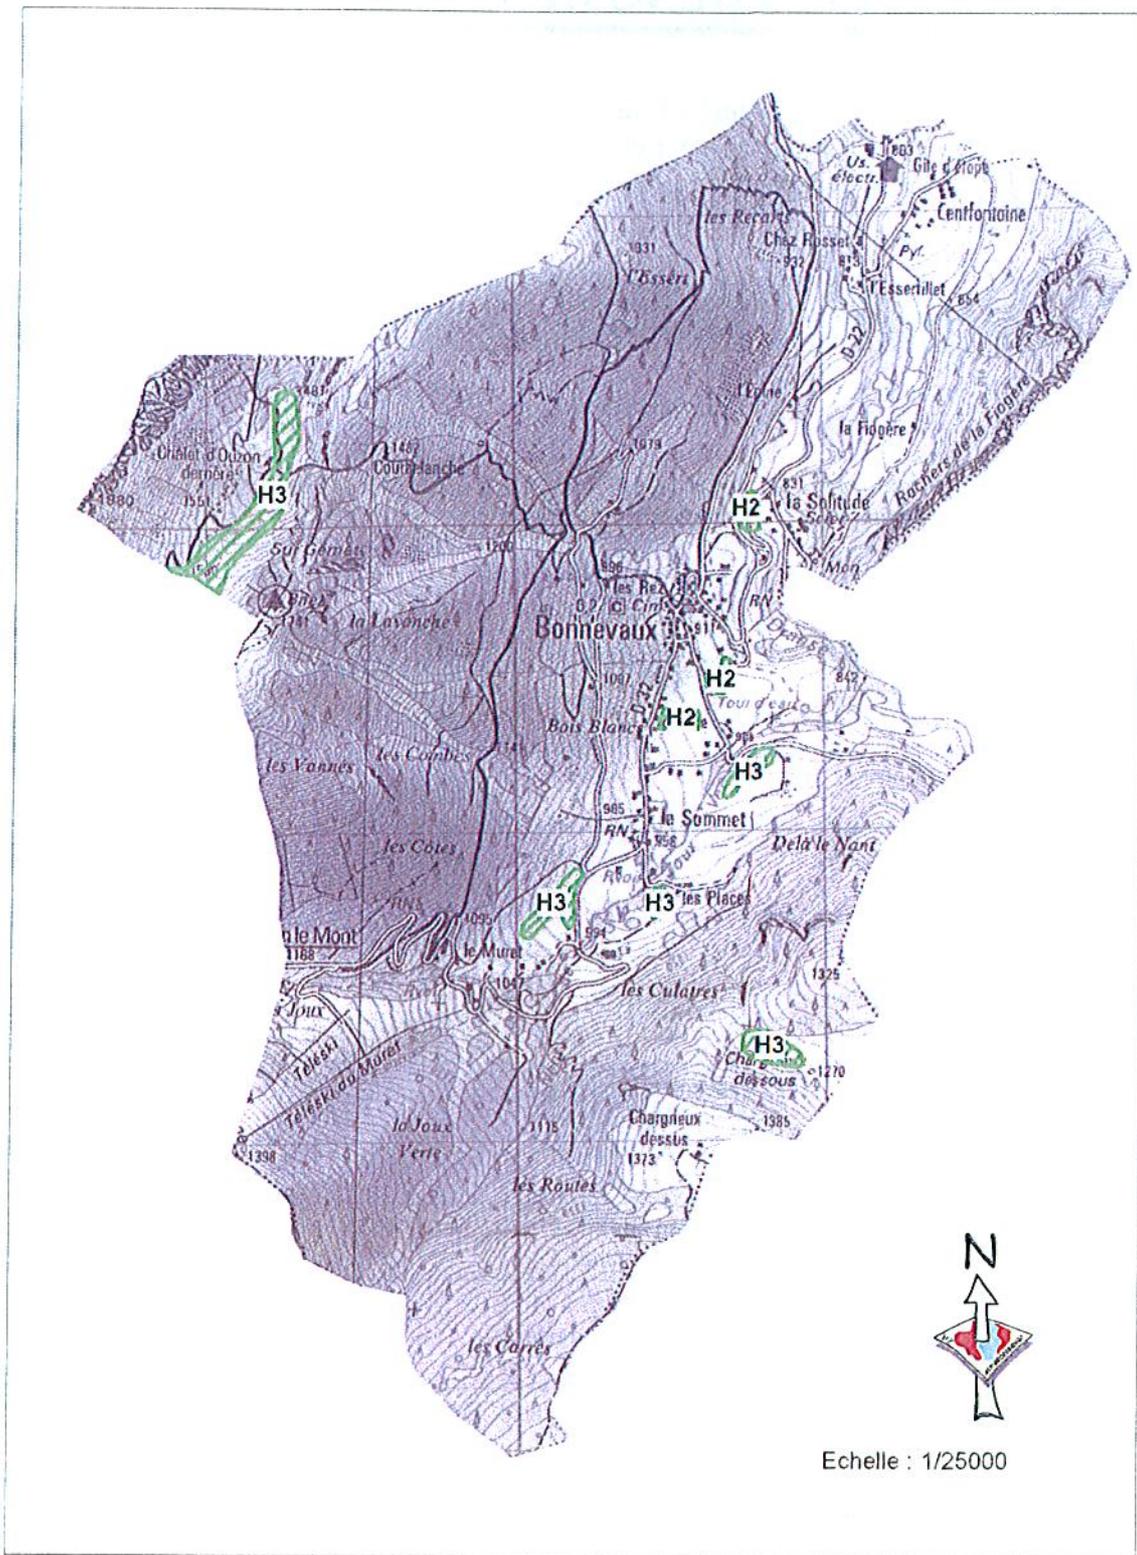
Figure n°13 : Carte des zones humides

Plusieurs zones humides ont été relevées :

- dans le secteur du Mont Ouzon ;
- au niveau des Chargneux-Dessous ;
- dans les parties basses du village à Miville et en amont de la Solitude ;
- au croisement de la route entre Bonnevaux et la Plagne et la Joux Verte ;
- au croisement de la RD32 et de la route permettant l'accès aux Rez.
