ETUDE COMPLEMENTAIRE POUR DETERMINER L'ALEA
D'INSTABILITE DE TERRAIN AU NIVEAU DES HAMEAUX DE
VOUGRON, FLON, VERINGE, LA PLANTAZ, CHAUX, CHEZ-LES-
GIRARD ET MEROU

2012/7964/ANNCY

COMMUNES DE FETERNES ET VINZIER (74)

20 mai 2014

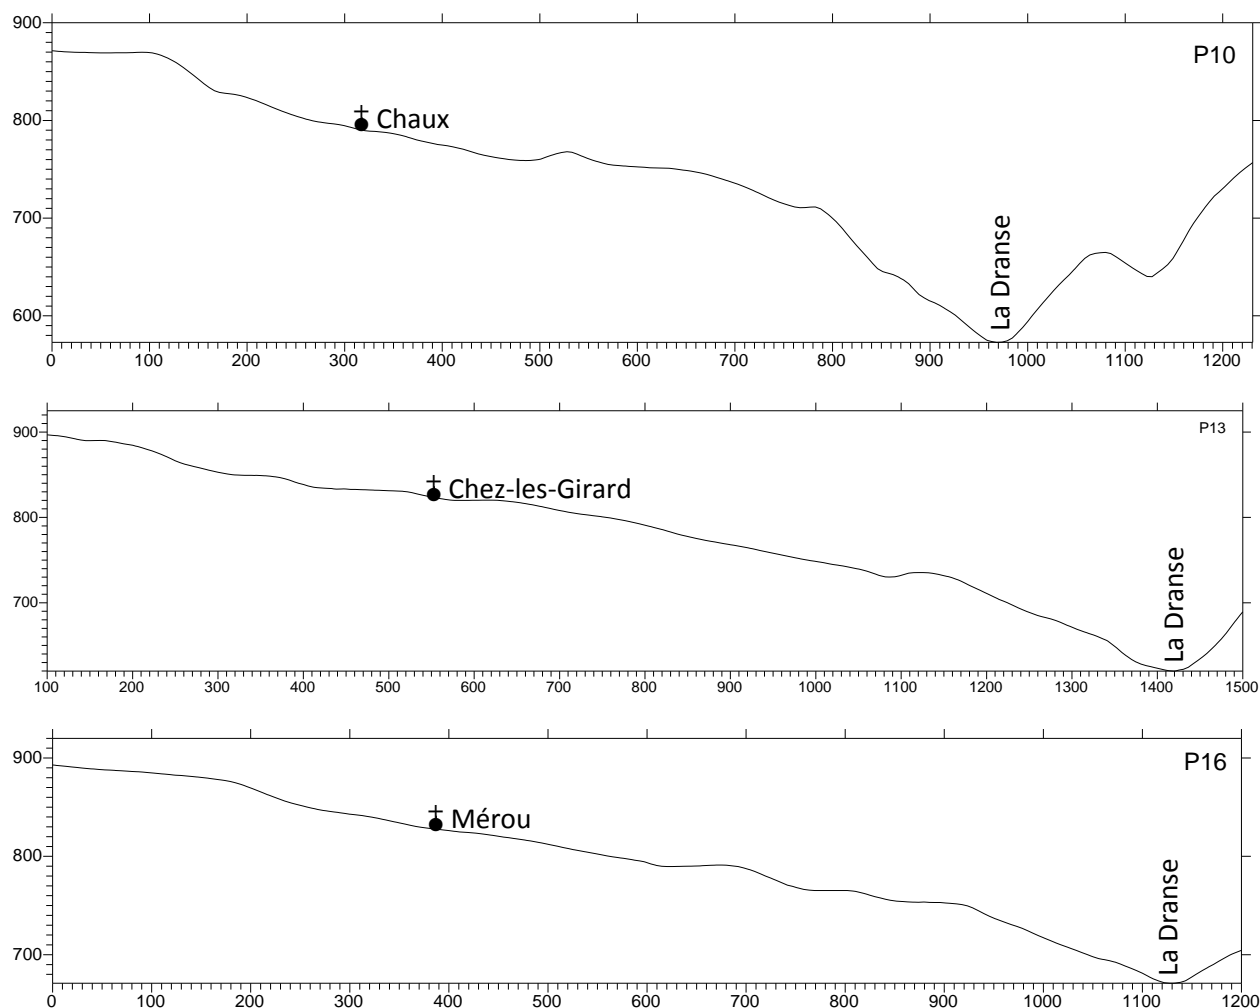
Figure 1 : profils topographiques en travers du versant

Pour illustrer la topographie du versant, on a représenté figure 1 des profils en travers passant par les différents hameaux. On constate qu'à l'exception des abords de la Dranse et du rebord du plateau, les pentes sont globalement faibles à modérées. Au droit des zones bâties, les pentes maximum observées varient de 8° (Flon) à 12° (Vougron, Chauv, La Plantaz).

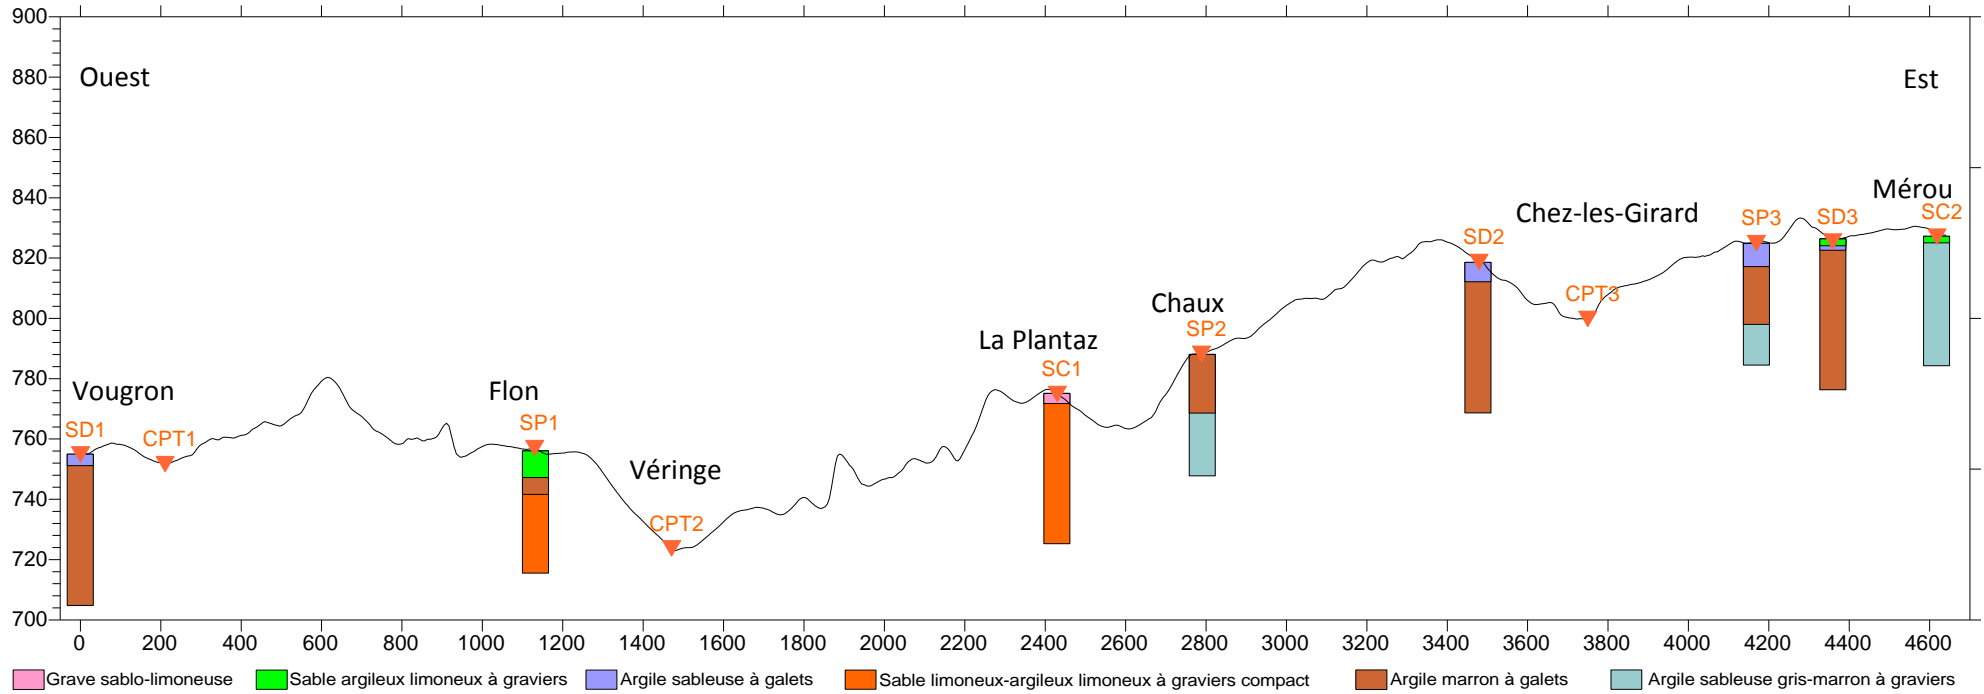
Figure 2 : profil en long ouest-est avec report de la lithologie recoupée par les sondages (échelle verticale dilatée d'un facteur 7.5 par rapport à l'échelle horizontale)

En figure 2 page suivante, on a reporté sur un profil en long ouest-est les coupes lithologiques issues des différents sondages mécaniques.

- le substratum n'a été rencontré par aucun sondage.
- les variations de résistivités sont difficiles à corréler avec les coupes lithologiques issues des sondages mécaniques.

- on observe une composante argilo-graveleuse dans quasiment tous les faciès ce qui rend difficile la distinction entre matériaux morainiques et dépôts glacio-lacustres. Le contact entre ces deux formations est très difficile à identifier.

- si les variations latérales de faciès sont évidentes, on constate en revanche une relative homogénéité verticale de la lithologie au droit de chaque sondage. Ainsi, les deux sondages carottés qui permettent la description la plus fine des matériaux, puisque ces derniers sont peu remaniés, montrent des séquences très monotones sur de fortes épaisseurs.

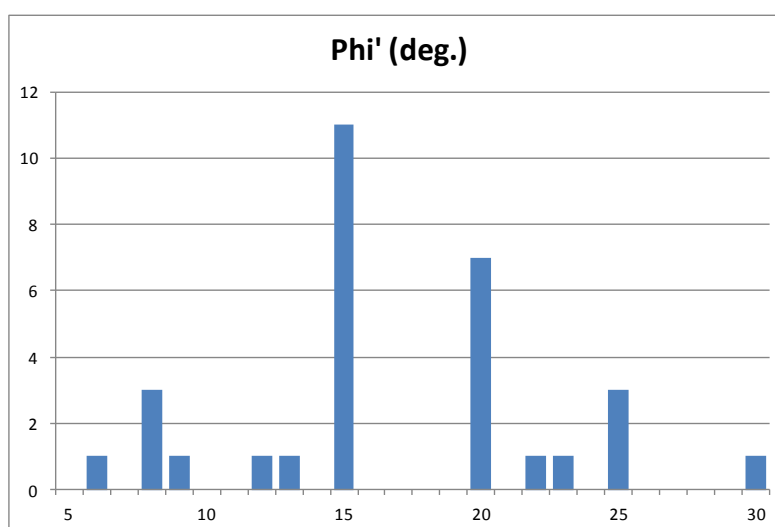
Figure 3 : distribution des valeurs d'angle de frottement calculées par Talren

Les résultats complets de ces calculs sont fournis en annexe. Le tableau et les graphiques ci-dessous présentent une synthèse de ces résultats (chaque ligne du tableau correspond, pour un profil, à un cas de glissement ou de « non-glissement » analysé). Les valeurs de Φ' et C' présentées correspondent aux caractéristiques des sols intersectés par les cercles de ruptures.

Les valeurs de C' et Φ' calculées sont caractéristiques d'argiles ($C' > 15\text{kPa}$ et $15^\circ < \Phi' < 25^\circ$), de sable argileux et limons ($0 < C' < 5\text{kPa}$ et $\Phi' > 25^\circ$) et de sables peu compacts ($C' = 0$ et $\Phi' > 25^\circ$), le pôle argileux étant le plus représenté. Cette typologie lithologique est assez conforme aux résultats des reconnaissances.

Ces valeurs sont obtenues avec des cercles de rupture circonscrits dans la tranche 0 – 10 m et une nappe sub-affleurante.

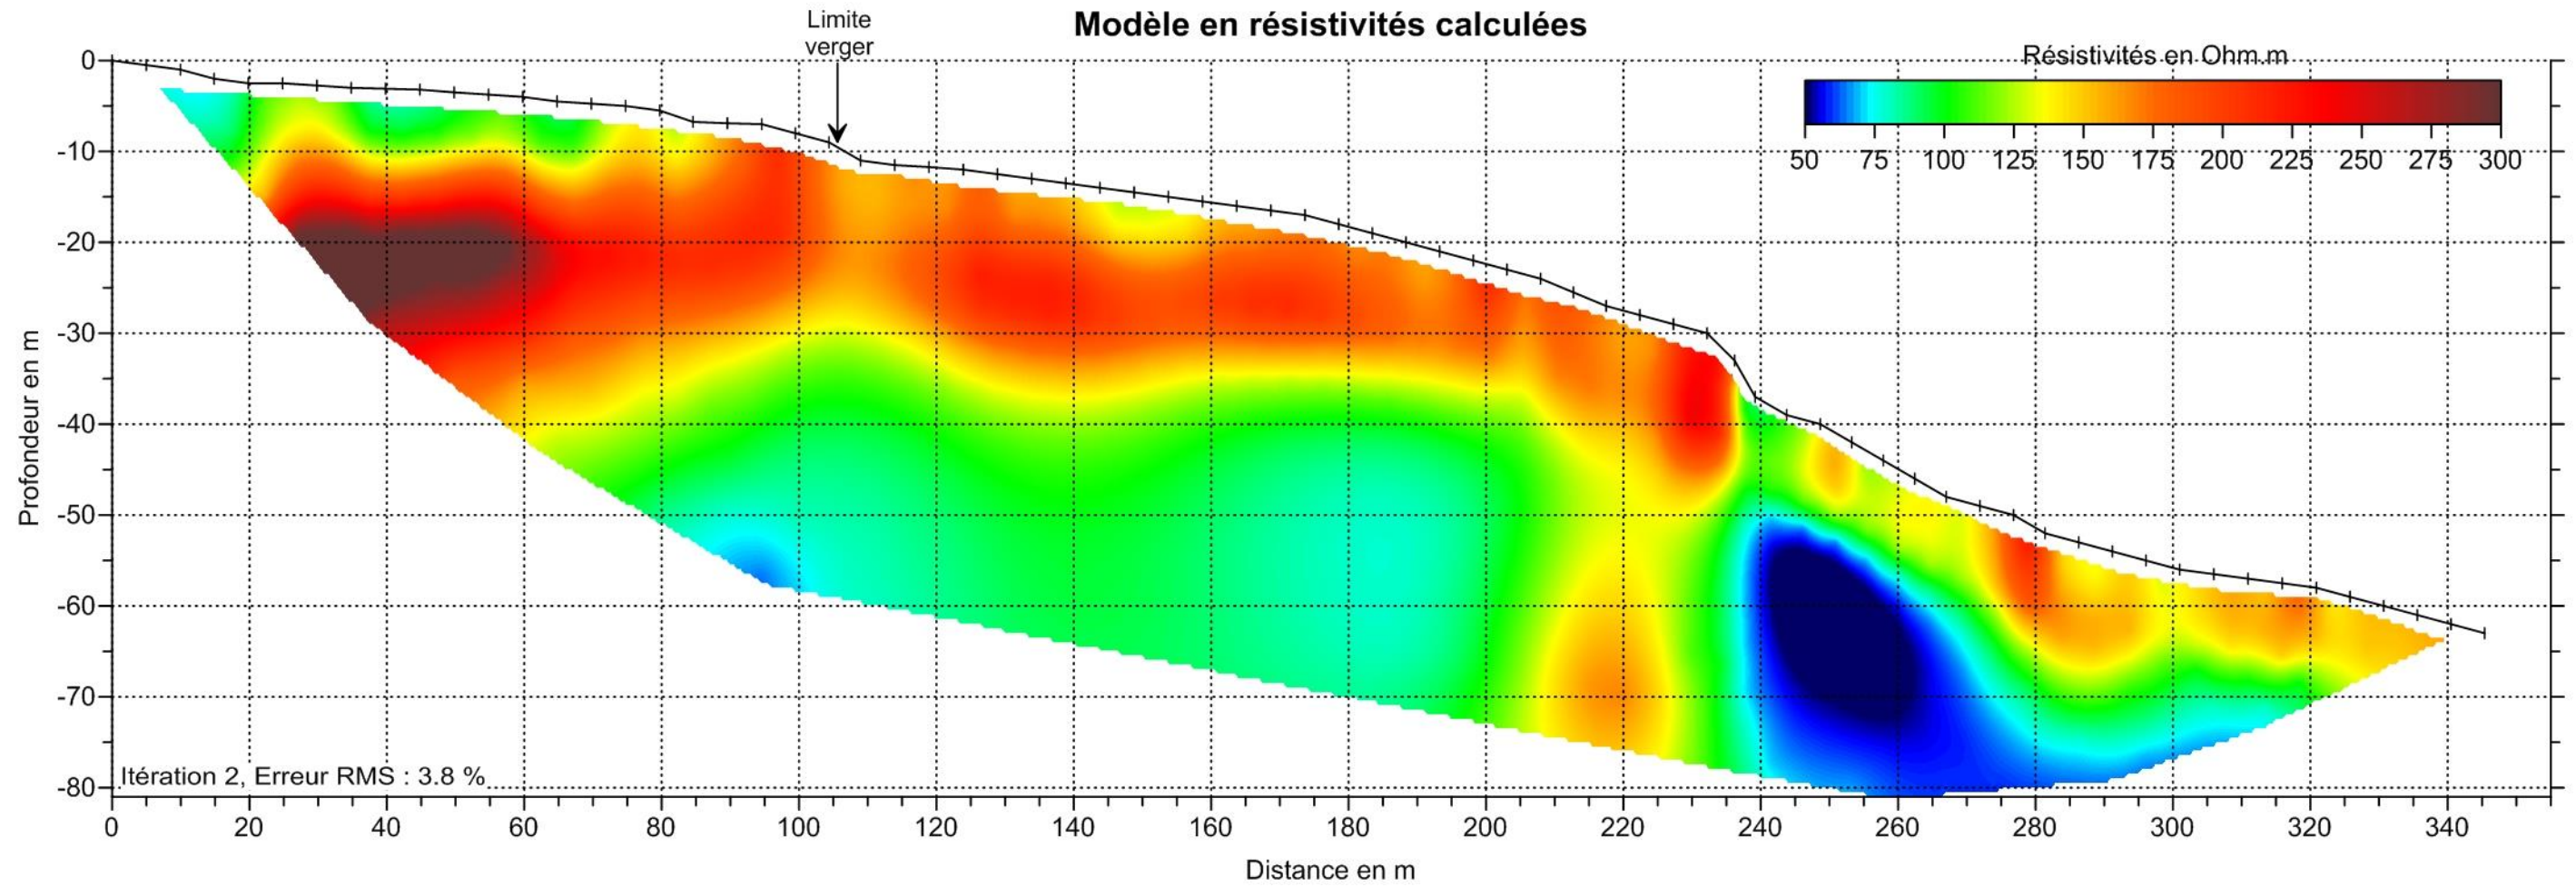
Planche 8 : Résultats du panneau électrique Profil 3.

Féternes Profil3
Résistivités apparentes mesurées

Modèle en résistivités calculées

- le profil Pr1 présente des résistivités élevées en fond de pseudosection, avec une relative homogénéité électrique, et une couverture légèrement plus conductrice sur une épaisseur d'une dizaine de mètres.
- les profils Pr2, Pr3, Pr4 et Pr5 présentent une répartition des résistivités différente avec en surface les résistivités les plus élevées et les résistivités les plus faibles dans la partie profonde de la pseudosection.
Les résistivités élevées sont rencontrées sur une épaisseur de presque 30 m pour le Pr2, de 30 à 40m pour le Pr3, de 15 à 20m pour le Pr4 et le Pr5.
