Sujet : Enquête publique PPR des Contamines-Monjoie

Suite à votre synthèse des avis recueillis au cours de l'enquête publique relative à la révision du PPR des Contamines-Montjoie, je vous transmets les éléments de réponse fournis par notre bureau d'étude.

Réponse aux observations

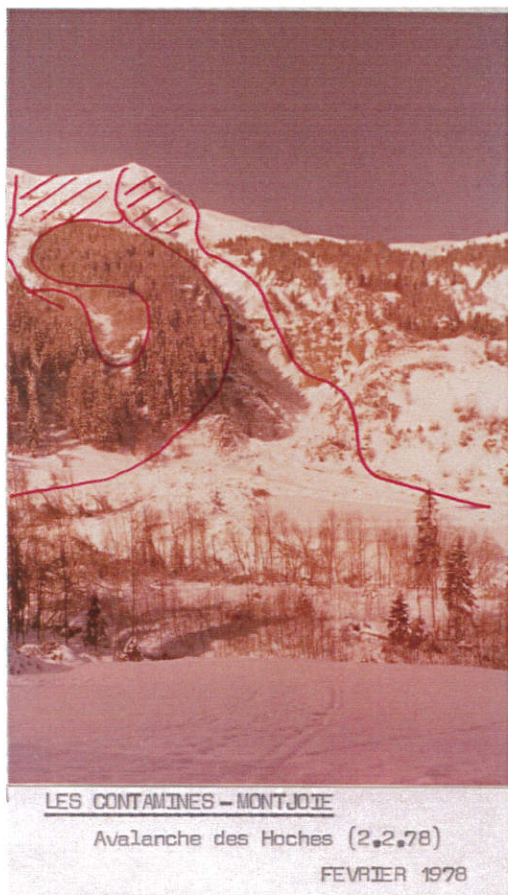
Illustration 1: Vue du couloir en février 1978 – source RTM74

Ces photos issues des archives du service de Restauration des Terrains en Montagnes, nous permettent de mieux nous rendre compte de l'ampleur de l'avalanche de 1978. On constate sur l'une des photos que les coulées sont venues à ras des premiers bâtiments, d'où le classement en aléa moyen et en aléa exceptionnel. En février 1984, l'avalanche s'est également étalée en rive droite du torrent, mais sans atteindre le hameau (cf. album photo RTM).

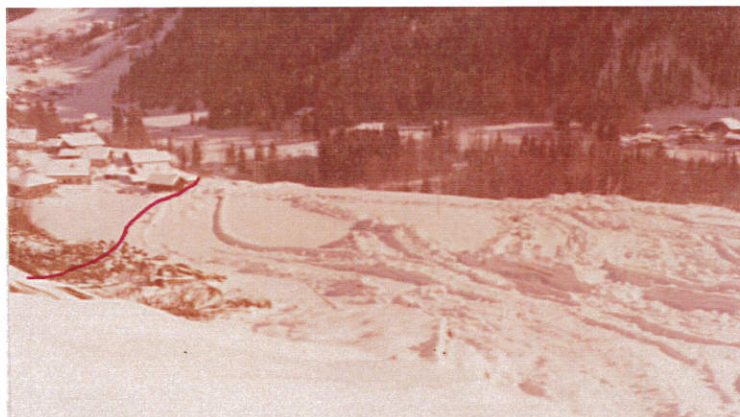
Illustration 2: Vue des coulées de l'avalanche vers le hameau des Hoches – source RTM74

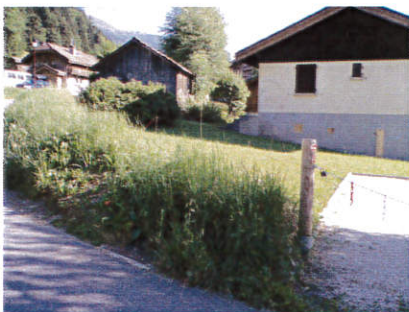
Illustration 5: Maison de M. Mernoud

A noter également que cette maison (voir photo ci-dessus) a été édifiée avec un niveau habitable de plus d'un mètre de hauteur, par rapport au terrain naturel. Il est probable que le risque avait déjà été pris en compte à l'époque.

Concernant cette zone, la propriété en question se trouve être dans l'axe direct du torrent (comme le montre la photo ci-dessous). Celui-ci est busé le long des deux bâtiments.

La zone en question se trouve en zone d'aléa fort, puisque elle se trouve dans la bande des 10 mètres de l'axe du ruisseau busé. Les éléments avancés par M. Mernoud ne sont pas suffisants pour envisager une modification du zonage. Celui-ci se trouve directement menacé en cas de phénomène important.

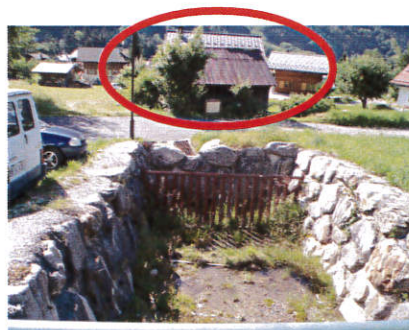
Illustration 6: Bac de décantation

Ce ruisseau présente un lit fortement encombré à l'amont par la végétation. Il a été endigué en rive droite pour contenir et limiter les débordements. Ce ruisseau présente un risque en cas de fortes précipitations. Le bac de décantation pourrait limiter le risque d'obstruction de la buse. Néanmoins celle-ci semble insuffisante en cas de crue centennale. Le ruisseau pourrait donc déborder et se diriger vers le mazot et la maison de M. Mernoud.

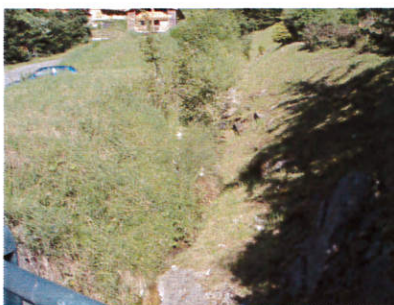
Illustration 4: lit du ruisseau Amont du bac de décantation

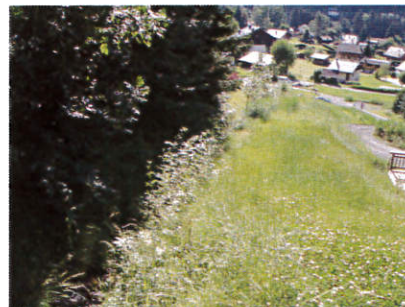
Illustration 3: lit du ruisseau à l'amont

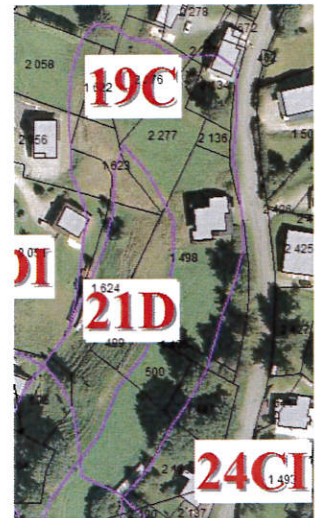
Il s'agit en effet de l'aléa glissement de terrain et non de problèmes torrentiels. Sur la carte des aléas, il s'agit des zones G1 n°27 et G2 n°26. Présence d'un talus à forte pente présentant quelques signes d'instabilité.

Illustration 7: extrait de la zone en question

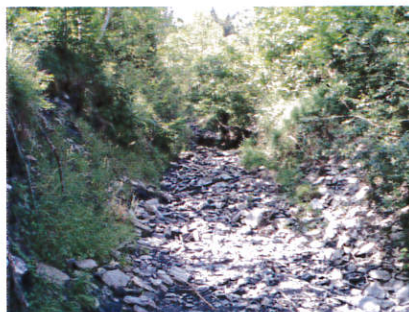
Illustration 8: lit du torrent de la Berfière

A l'amont de la propriété de Mme Garreau Péan, le torrent de la Berfière est traversé par la route communale. Il y a la présence d'un pont qui peut être obstrué par les matériaux charriés par le torrent. Le lit du ruisseau est très encombré de matériaux mobilisables. De plus dans la partie amont de son bassin versant, il y a un important stock de matériaux pouvant alimenter le torrent au cours des crues.

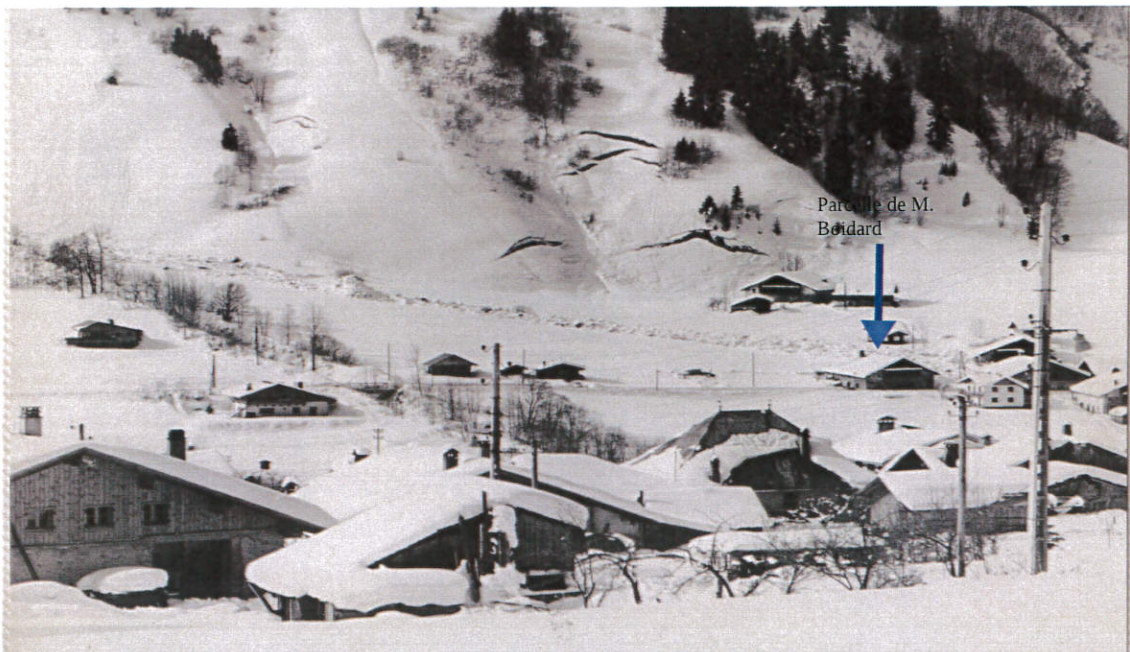
Oui, en effet certaines parcelles à proximité de celle de M. Boidard sont bleues. Elles sont en aléa moyen d'avalanche. D'après les éléments dont nous disposons, des coulées sont déjà venues s'arrêter contre les anciens bâtiments (vieilles fermes, photographie de 1961, source RTM). Sur la trajectoire prise en 1961, l'avalanche a traversé le terrain de M. Boidard, d'où l'aléa fort. Les terrains voisins n'ont pas été atteints par la coulée, mais il est probable que ceux-ci aient été affectés par le souffle de l'avalanche, d'où l'aléa moyen.

Illustration 9: Avalanche de 1961

D'après la photographie ci-dessus qui a perdu en qualité après le scan, la coulée d'avalanche de 1961, est venue s'arrêter contre les trois grosses fermes visibles sur la photo. Toujours d'après la photo, cette coulée faisait plusieurs dizaines de mètres de large et quelques mètres d'épaisseur. Elle a traversé les parcelles 2974, 406 et la pointe nord ouest de la 2719. Cette coulée qui semble être de la neige lourde a probablement traversée cette zone à faible vitesse. Par contre la pression engendrée par celle-ci devait être suffisante pour endommager un chalet bâti sur sa trajectoire.

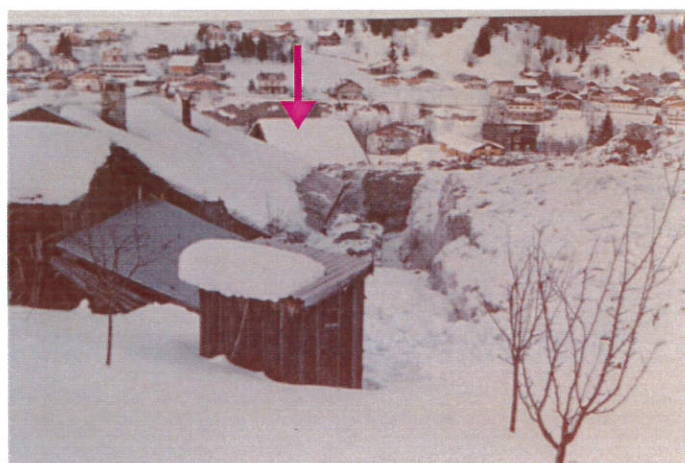
Illustration 10: Mur de neige correspondant à la coulée d'avalanche de 1961

L'aléa fort qui qualifie cette zone, fait suite à l'événement de 1961 qui a engendré une coulée qui s'est faufile entre plusieurs chalets (voir photos) et a bloqué ces derniers. Sur la photo ci-contre, le chalet au premier plan est situé juste à l'amont de celui de Mme Ducquy Nicoud (n°191). A l'arrière, on aperçoit le bâtiment noté 193 (flèche) de Mme Ducquy

Nicoud. La coulée d'avalanche fait plusieurs mètres de hauteur. La photographie a été prise le 14 février 1961, soit 10 jours après l'événement. La mairie avait déjà dégagé une partie des chalets cernés par l'avalanche.

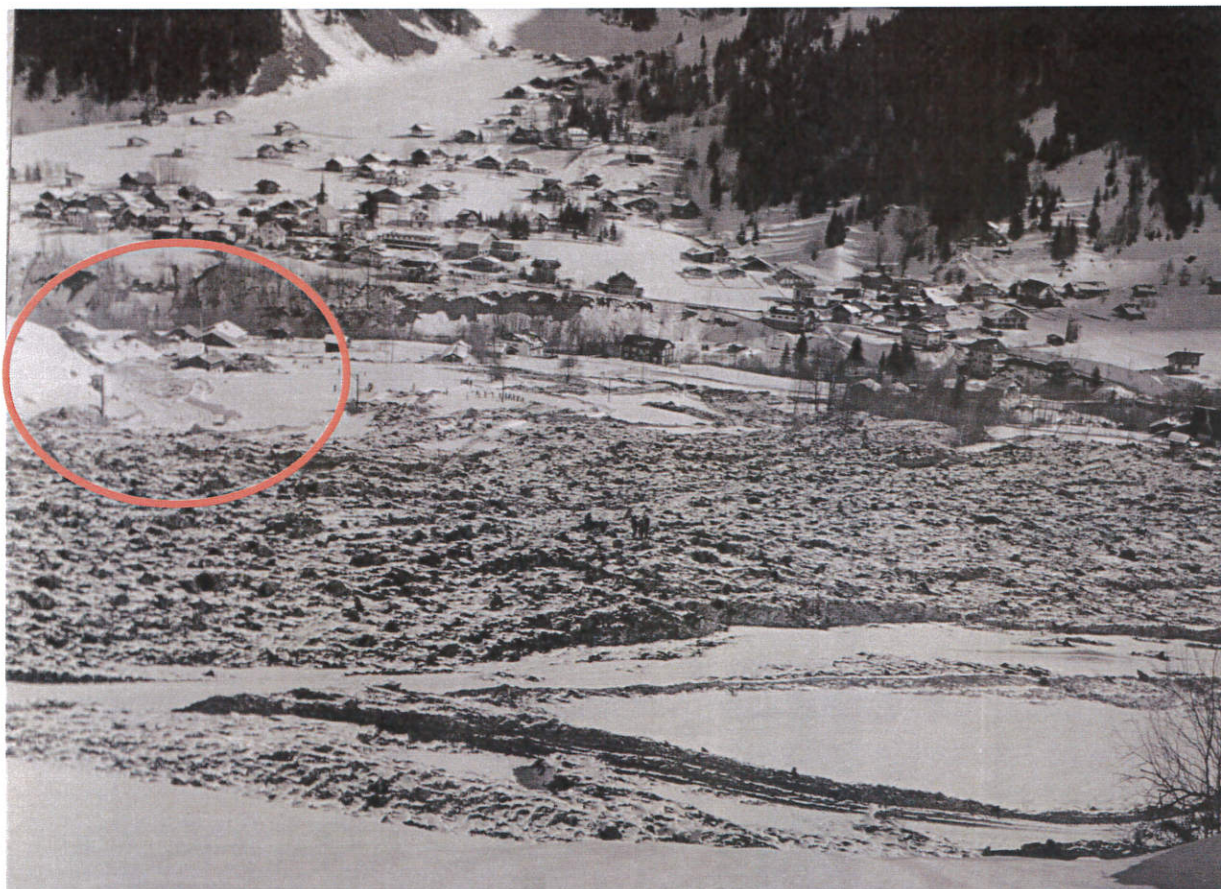
Illustration 11: Avalanche de février 1961 - Coulée avalancheuse entre plusieurs chalets

Sur la photo ci-dessus, apparaît la trajectoire prise par l'avalanche en rive gauche. Cette coulée s'est fauillée entre plusieurs chalets avant de s'arrêter contre ces derniers.

Un écrit de la mairie des Contamines Montjoie datant du 9 février 1961 fait un rapport de l'événement. Dans ce rapport, il est écrit : « le chalet de la famille Ducquy-Nicoud au Nivorin, résista miraculeusement à la pression d'une langue de neige de 7 mètres de hauteur sur 25 mètres de large ».

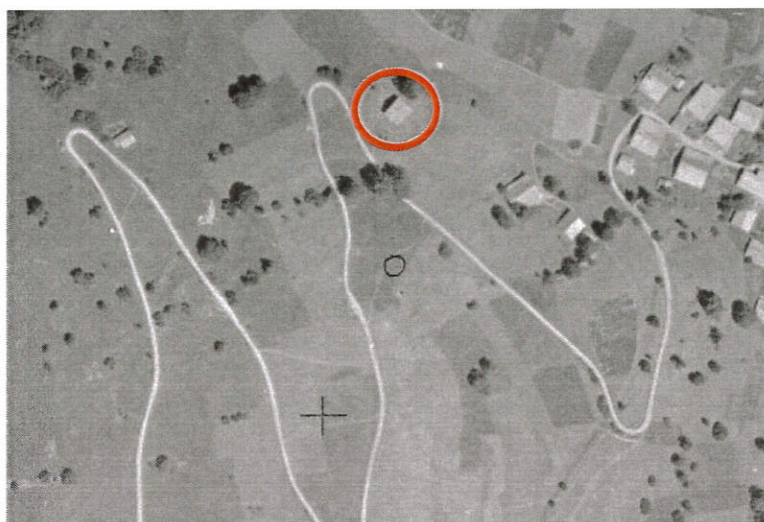
Les photographies aériennes de 1949 et 1966, nous permettent de voir la topographie du site avant et après le phénomène.

La maison de Mme Ribadeau existe déjà (entourée) en 1949. La végétation est beaucoup moins présente qu'aujourd'hui. Les terrains sont pâturés.

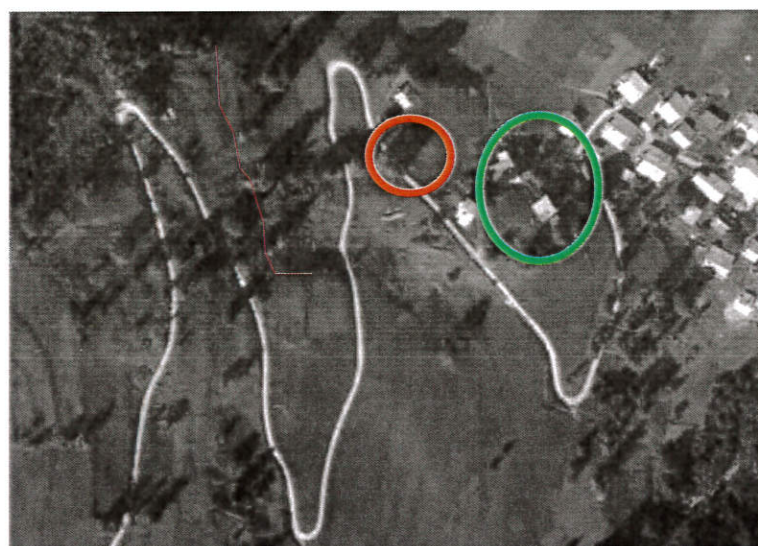
En 1966, la végétation est beaucoup plus présente, à l'amont de la zone. Par contre, on distingue une cassure dans le terrain, à l'amont de la piste à une cinquantaine de mètres de la maison. Elle correspond probablement à une niche d'arrachement du glissement de 1966. Le BRGM l'identifie d'ailleurs sur une carte comme un arrachement actif.

Sur cette photographie, on distingue également la zone humide qui semble beaucoup plus vaste qu'en 1949.

Les chalets entourés en vert correspondent aux bâtiments détruits par le glissement de terrain de 1966.

Illustration 13: Les Creys et le Baptieu - 1966

semble que la zone en question fasse partie d'un mouvement de versant qui a engendré l'apparition d'une niche d'arrachement à quelques dizaines de mètres du chalet. La zone en question a pu bouger en 1966 sans que le bâtiment ne soit impacté techniquement.

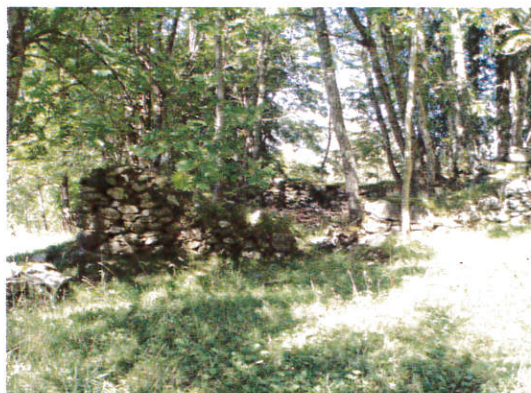
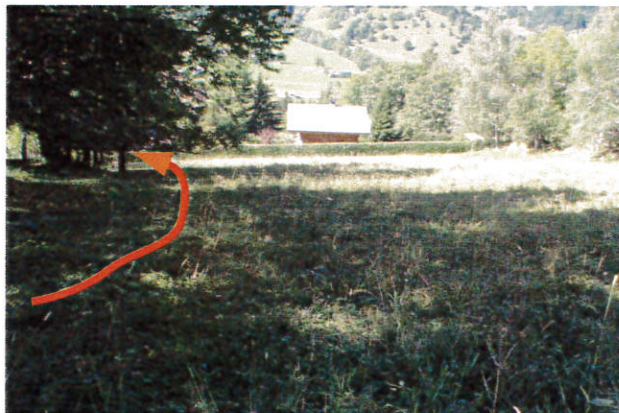
« Suite à la remarque de M. Pain, une nouvelle visite a été réalisée sur le terrain le 14 juin 2013. Il y a en effet un îlot légèrement surélevé, avec une pente faible où repose la ruine d'un ancien chalet. Celui-ci détourne de part et d'autre les écoulements possibles. La ruine semble néanmoins vulnérable, en cas de phénomène, même si aucun événement ne l'a affectée auparavant. De plus cet îlot pourrait être contourné avant de revenir en direction des parcelles 279 et aval. (voir photos ci-dessous).

Compte tenu des éléments, je propose de passer les parcelles 281, 282 et 1533 en **zone d'aléa moyen (L2)**. Ce qui aurait pour effet de les classer en **zone 61L** au lieu de 64 Zl.

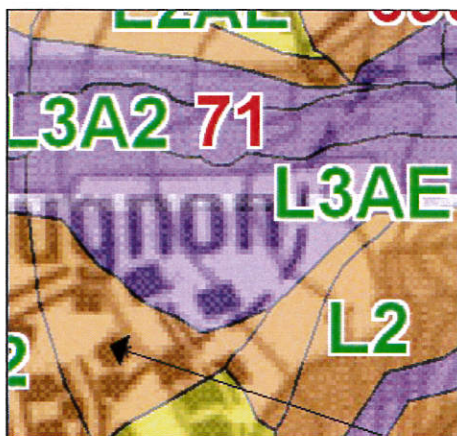
Illustration 14: Carte des aléa de mars 2013

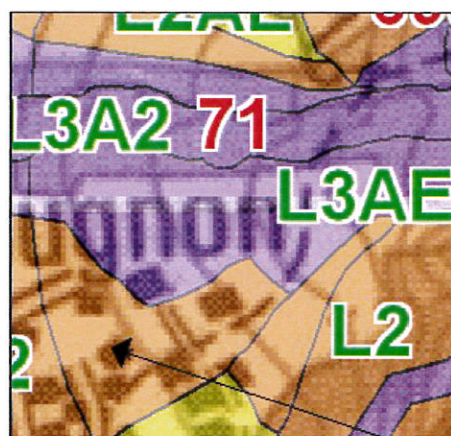
Illustration 15: carte des aléas de juin 2013

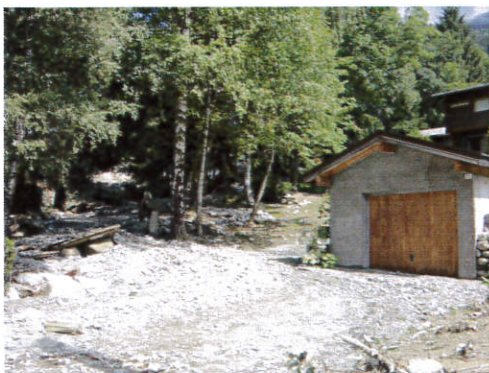
Illustration 17: garage - parcelle 1520

- « dans sa partie basse ... projet de révision ... » : oui elles sont menacées. Il s'agit des parcelles 1726 et 240 en zone d'aléa fort. Les parcelles 1559, 1552, 1519 et 1374 n'ont été atteintes que par des coulées boueuses avec quelques matériaux grossiers, d'où leur classement en aléa moyen.

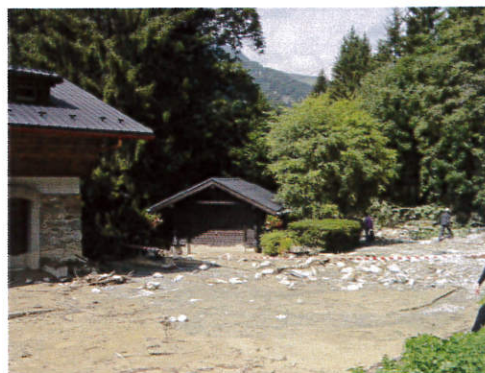
Illustration 16: Chalet - parcelle 1374

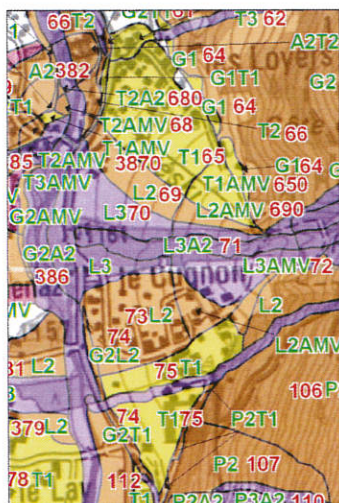
Illustration 18: Carte des aléas de mars 2013

Au cours de la réunion Publique du 26 mars 2013, nous avons présenté ces 2 extraits : la carte des aléas et le zonage réglementaire.

Comme l'affirme M. Couaraze, la zone marquée 61L n'a jamais été affichée en aléa fort, mais en aléa moyen.

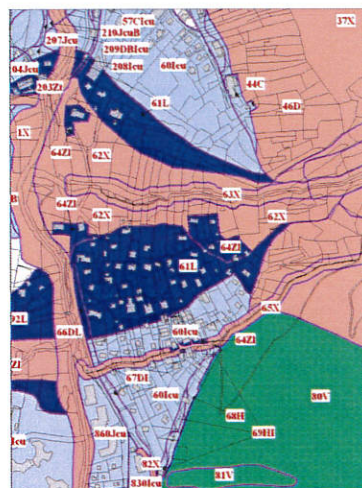
Illustration 19: Zonage réglementaire de mars 2013

Le zonage proposé en mars 2013, interdisait toute nouvelle construction, d'où sa couleur bleue dure.

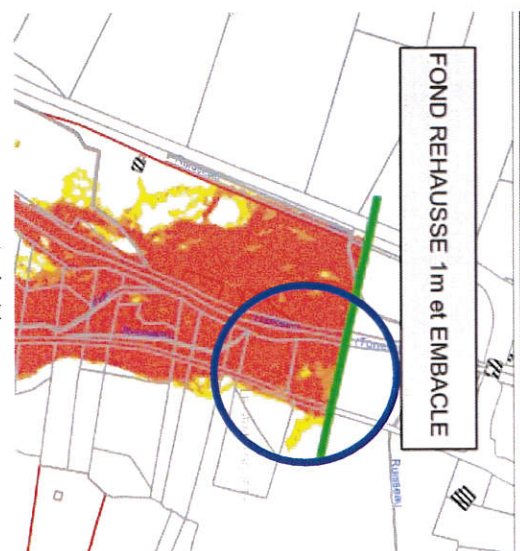
Ce changement s'explique par la prise en compte de la mission d'expertise Hydrétudes et SAGE d'octobre 2014 (annexe 2G et 2H) commandée par la commune (extrait ci-contre)

Illustration 20: Extrait de l'expertise Hydrétudes réalisée à la demande de la mairie
