Note de présentation

PLAN DE PRÉVENTION DES RISQUES NATURELS PRÉVISIBLES DE LA COMMUNE DES CONTAMINES MONTJOIE

Juillet 2016

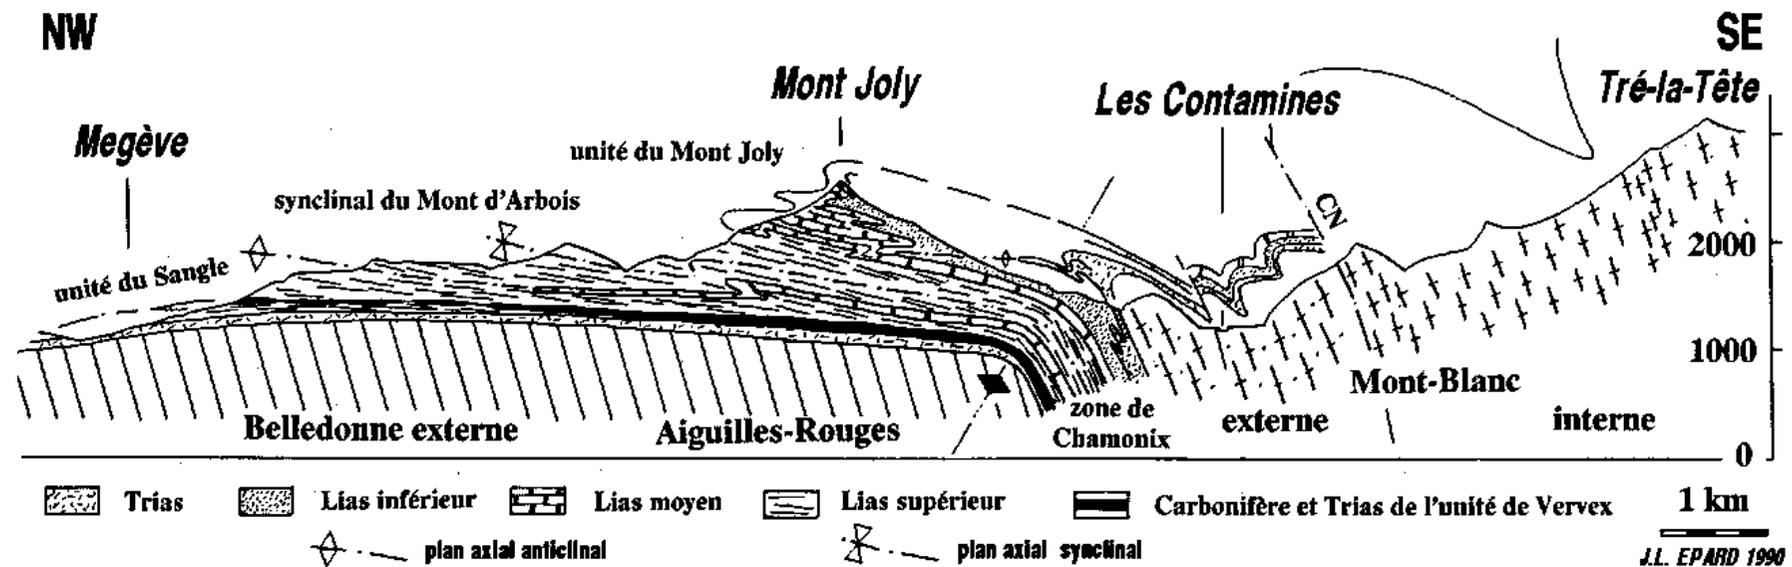
Figure 2 : Coupe d'ensemble du Chaînon du Mont Joly et de ses abords, d'après J-L Epard, 1990.

En coupe transversale (page suivante), la couverture sédimentaire de ce secteur montre une remarquable différence de structure entre deux domaines juxtaposés qui correspondent respectivement à la voûte de Belledonne externe (où le cristallin perce en boutonnière aux abords de Megève) et au prolongement méridional du "synclinal de Chamonix" (lequel passe aux abords du col du Joly et se prolonge en suivant à peu près la vallée d'Hauteluce) :

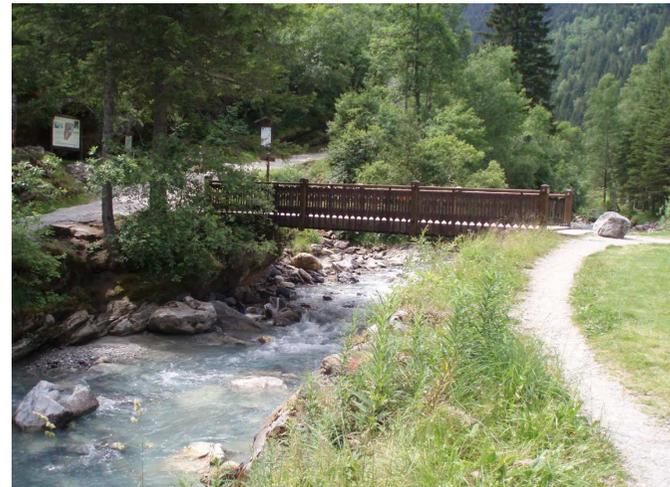
Photo n°1 : Torrent du Bon Nant au lieu dit Notre Dame de la Gorge,
source MB Management, juillet 2011

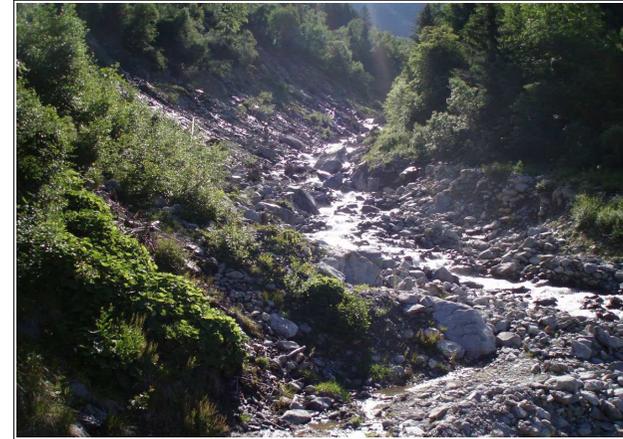
Photo n°2 : lit du torrent d'Armancette vers 1500 m d'altitude, *source MB Management, juin 2011*

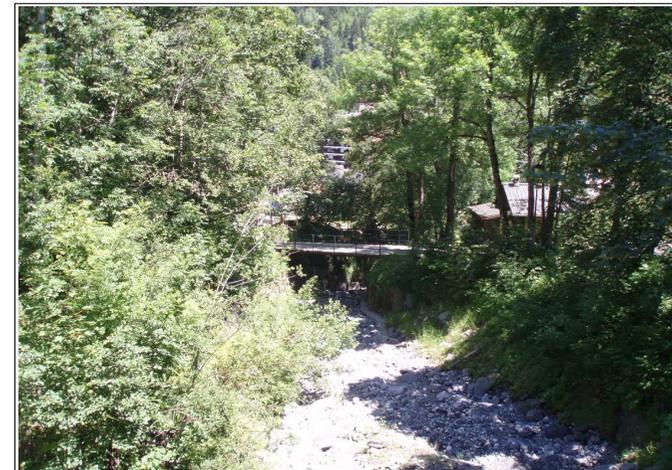
Photo n°3 : Nant Fandraz au niveau du pont de la Vy, *source MB Management, juillet 2011*

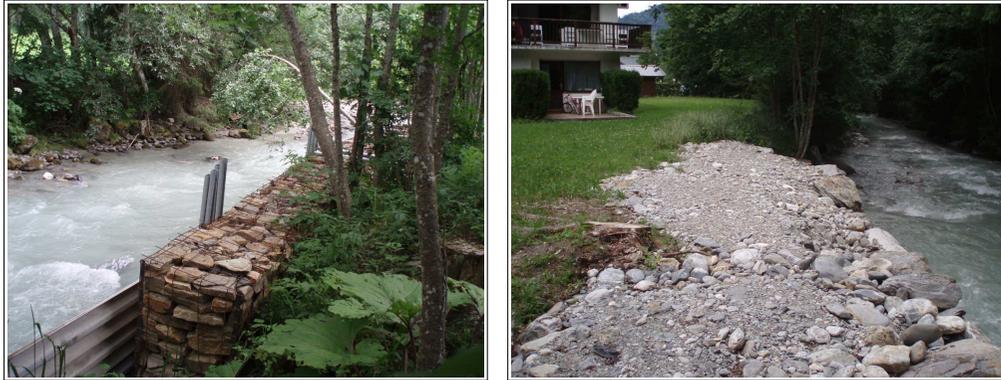
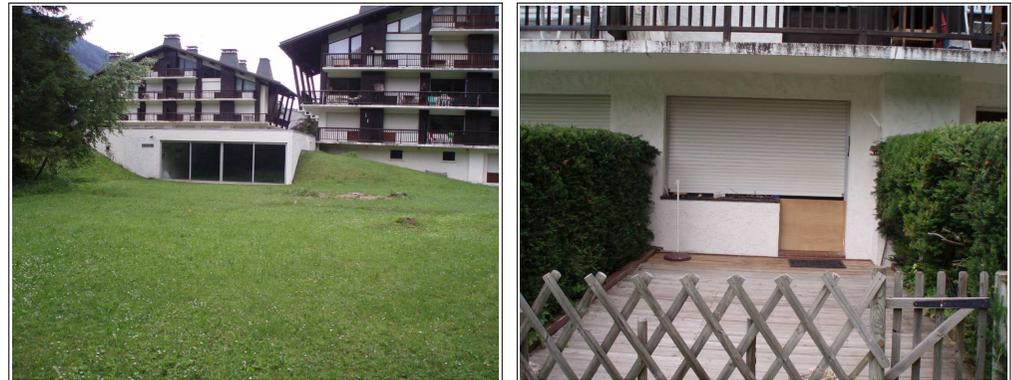
Photo n°6 et 7 : immeuble en rez de chaussée inondable par le Bon Nant lors d'une forte crue, *juillet 2011, Source MB Management*

De plus, à ce niveau, les berges du Bon Nant semblent submersible en cas de forte crue. En rive gauche, des immeubles avec des ouvertures très vulnérable (baie vitrée) en cas de crue, sont construits à quelques mètres du torrent. Ainsi plusieurs appartements de vacances et une piscine couverte peuvent être inondés.

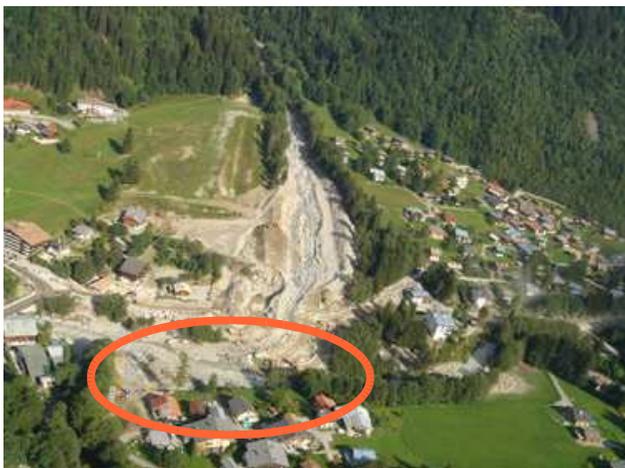
De plus, ces apports de la rive droite repoussent l'écoulement du Bon Nant en rive gauche. Cette déviation du torrent entraîne l'affouillement de la rive gauche, sous le hameau de la Vy. (voir photos ci-dessous)

Photo n°8 : Erosion de berge au Hameau de la Vy suite à la crue de l'Armançette, août 2005, *Source RTM*

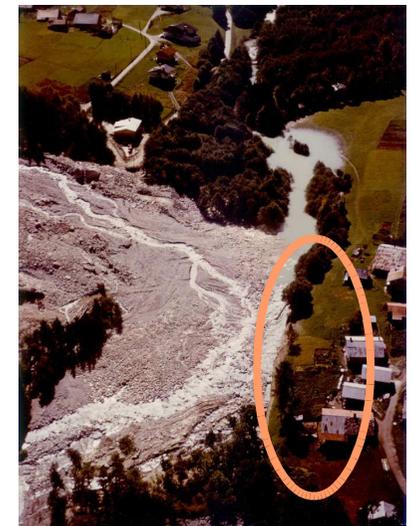
Photo n°9 : Erosion de berge au Hameau de la Vy suite à la crue de l'Armançette, septembre 1964, *Source RTM*

Ce phénomène entraîne le recul de berge de quelques mètres, dans le terrain naturel. En 2005, les matériaux mobilisés dans la partie nord de ce secteur, était en grande partie des remblais qui avaient été déposés suite à d'importants travaux dans la commune. Pour le moment, les bâtiments du hameau de la Vy restent encore en retrait du sommet des berges (10 à 15 mètres environ). De plus, le pied de la berge a été protégé par des enrochements.

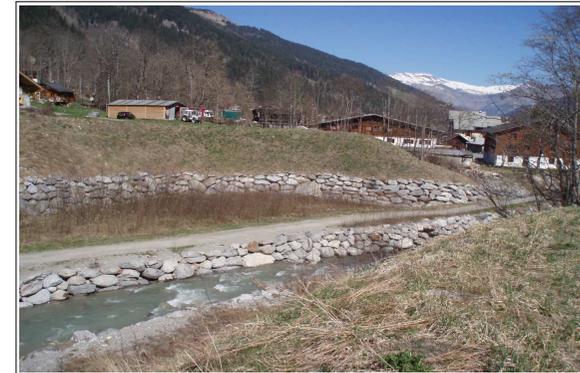
Photo n° 10 : protection par enrochement du pied de la berge, en rive gauche du Bon Nant, au lieu dit « la Vy », compte tenu du risque d'affouillement important, avril 2011, *Source MB Management*

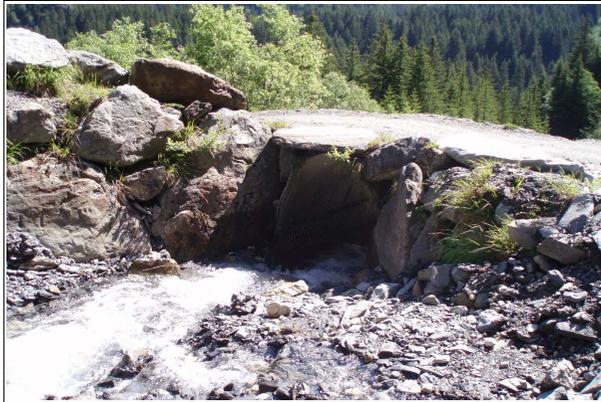
Photo n° 11 : Buse pour passage de la piste au Nant Borrant, juillet 2011, *Source MB Management*

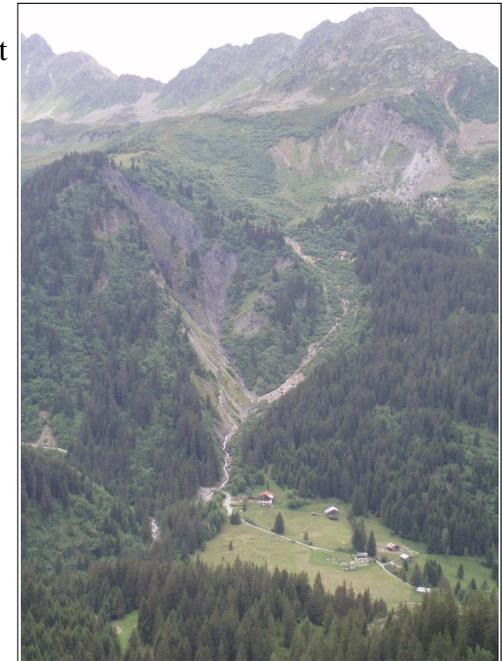
Photo n° 12 : Bassin versant du Nant Borrant, juillet 2011, *Source MB Management*

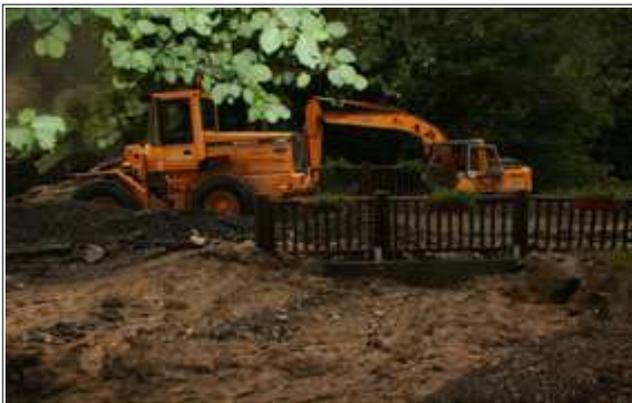
Photo n° 13 : obstruction du pont des Hoches par le torrent du Nant de l'Ile en crue, 1 juillet 2008, *Source Mairie*

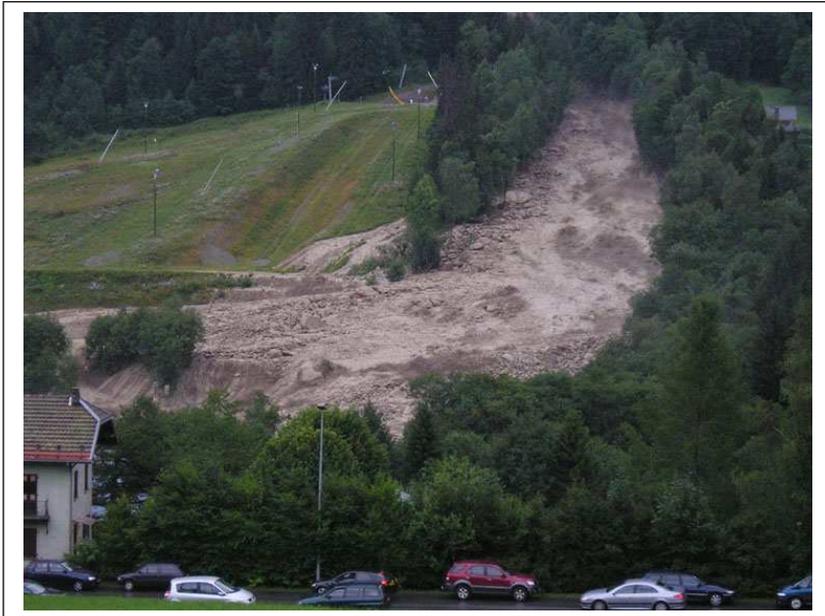
Du fait de l'abondance de matériaux à sa confluence avec le Bon Nant, l'axe de ce dernier a été déplacé en rive gauche sur une trentaine de mètres. Il a fortement affouillé ses berges au droit de la confluence, à la hauteur du hameau de la Vy. De plus, un lac s'est formé sur la Bon Nant, sur 300 m de long en amont de la confluence.

Photo n° 14 : Lave torrentielle du Nant d'Armancette, le 22 août 2005
Source Mairie

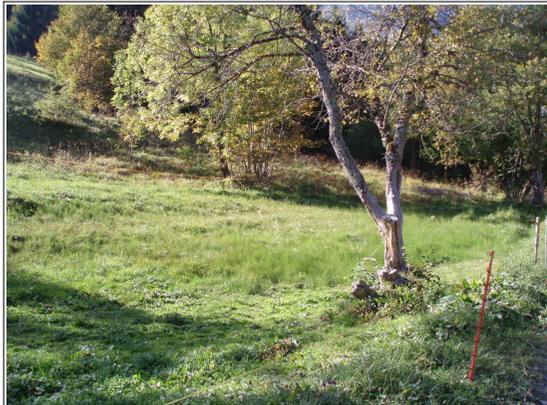
Photo n°15 : Zone humide au lieu dit le Dard, *SOURCE : MB MANAGEMENT septembre 2011*

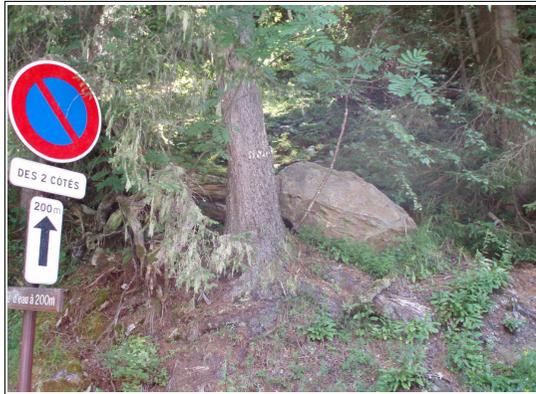
En septembre 2007, un bloc d'un demi mètre cube (soit environ 1 tonne) s'est arrêté contre un arbre à quelques mètres du parking et à une quinzaine de mètres des habitations. Cette chute de bloc aurait été provoquée par la chute d'un autre bloc à l'amont. Ce dernier aurait déstabilisé des blocs dans une zone d'éboulis. Plusieurs blocs sont descendus. La plupart ont été arrêtés par des arbres. Dans cette zone les départs naturels de blocs sont très faibles, et leur mise en mouvement est liée à des causes externes (débardage, chablis, terrassement).

Photo n°16 : Bloc tombé en septembre 2007 et arrêté par un arbre au lieu dit le Cugnon
SOURCE : MB MANAGEMENT septembre 2011

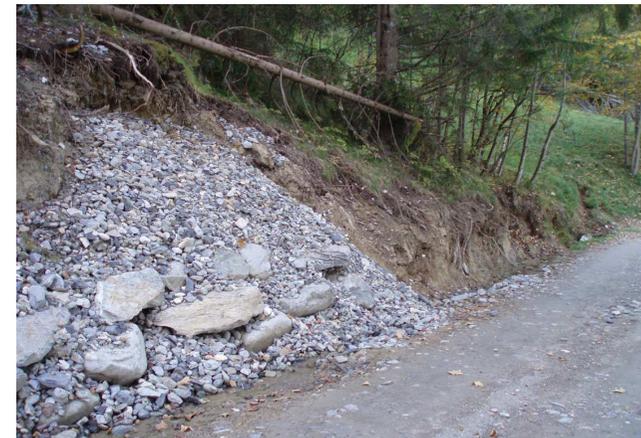
Photo n° 17 : talus de la piste en glissement au lieu dit « le Plan des Creys », *source MB Management, septembre 2011.*

La vitesse de ce mouvement varie en fonction des facteurs climatiques. Du fait de la variation de niveau d'eau dans le sol lors d'épisodes climatiques plus défavorables (comme en 1966), le glissement connaît des variations d'activité ou des accélérations temporaires pouvant causer des dommages au hameau.

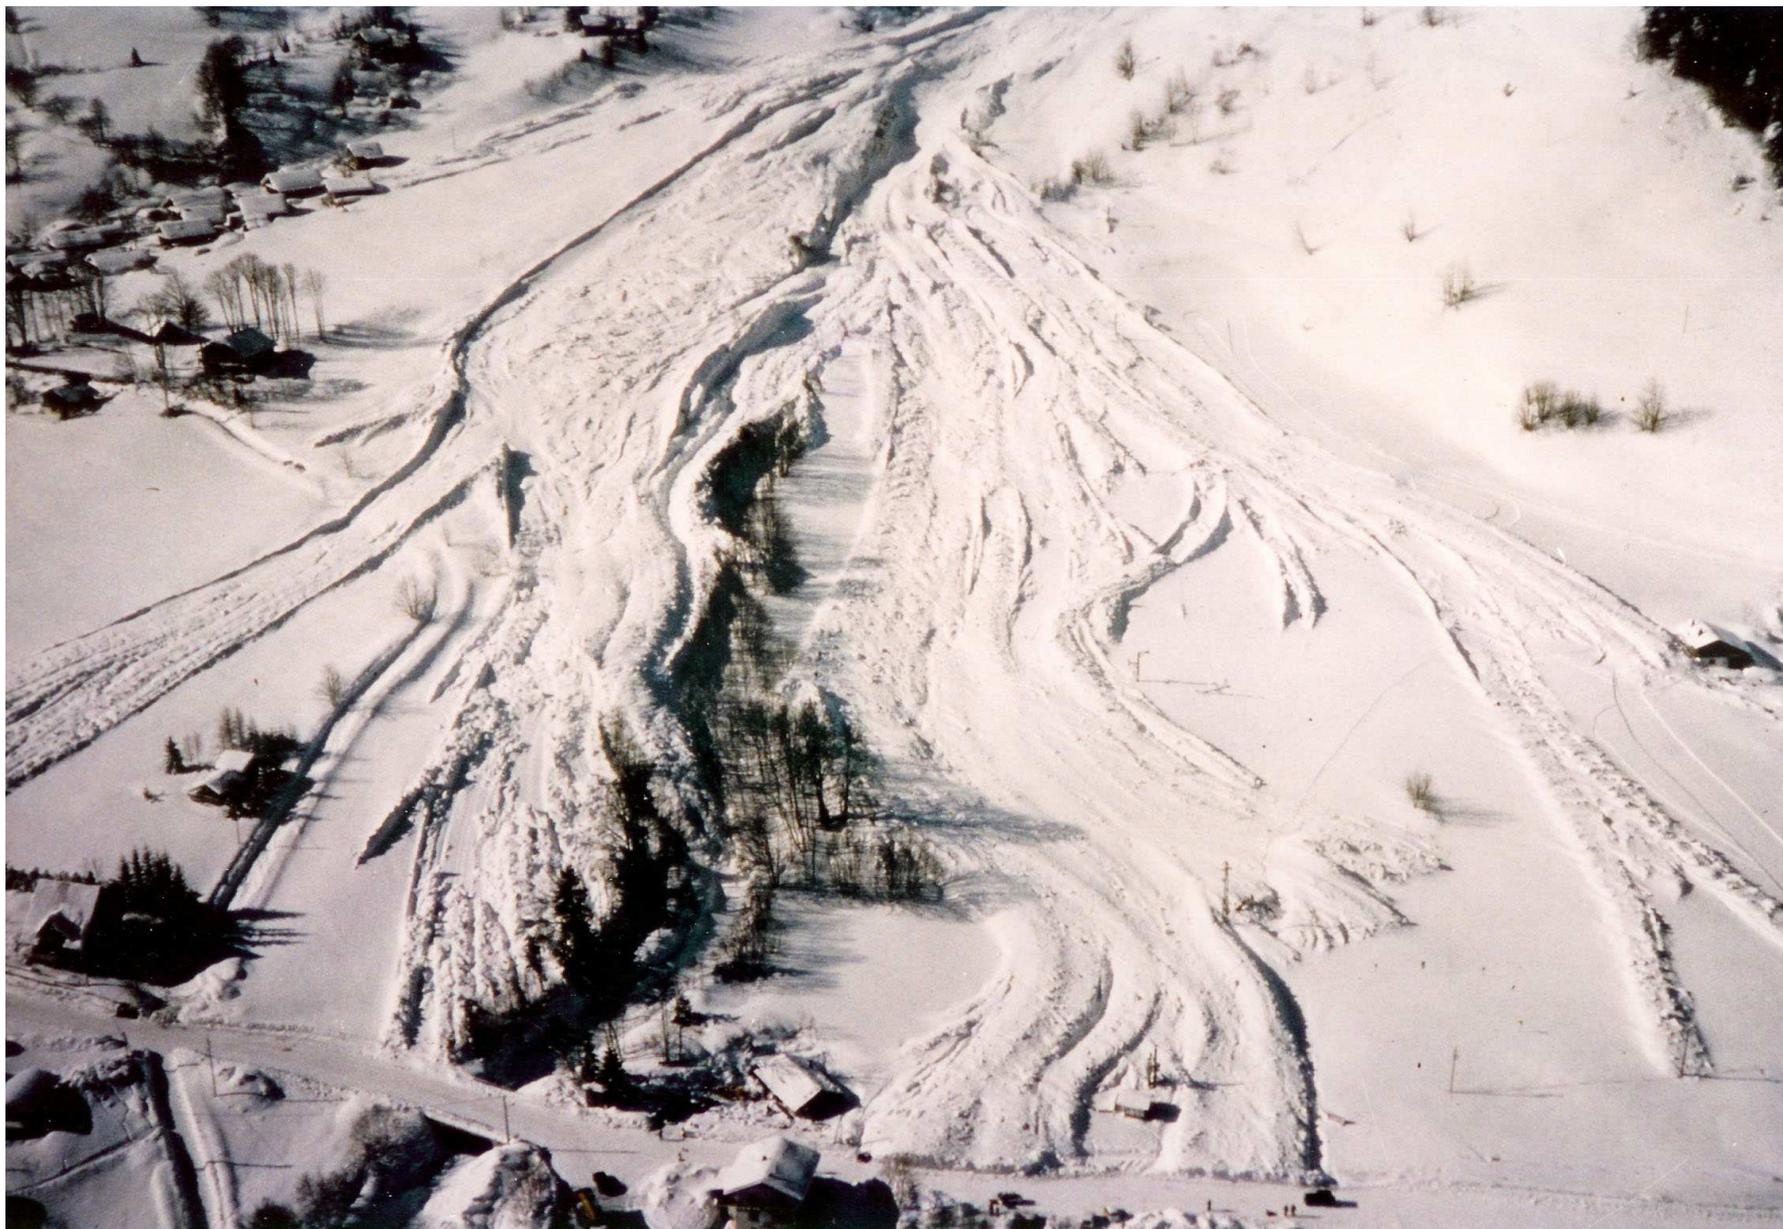
Photo n° 18 : Avalanche de la Combe, du 8 février 1984, archives RTM 74, source PGHM

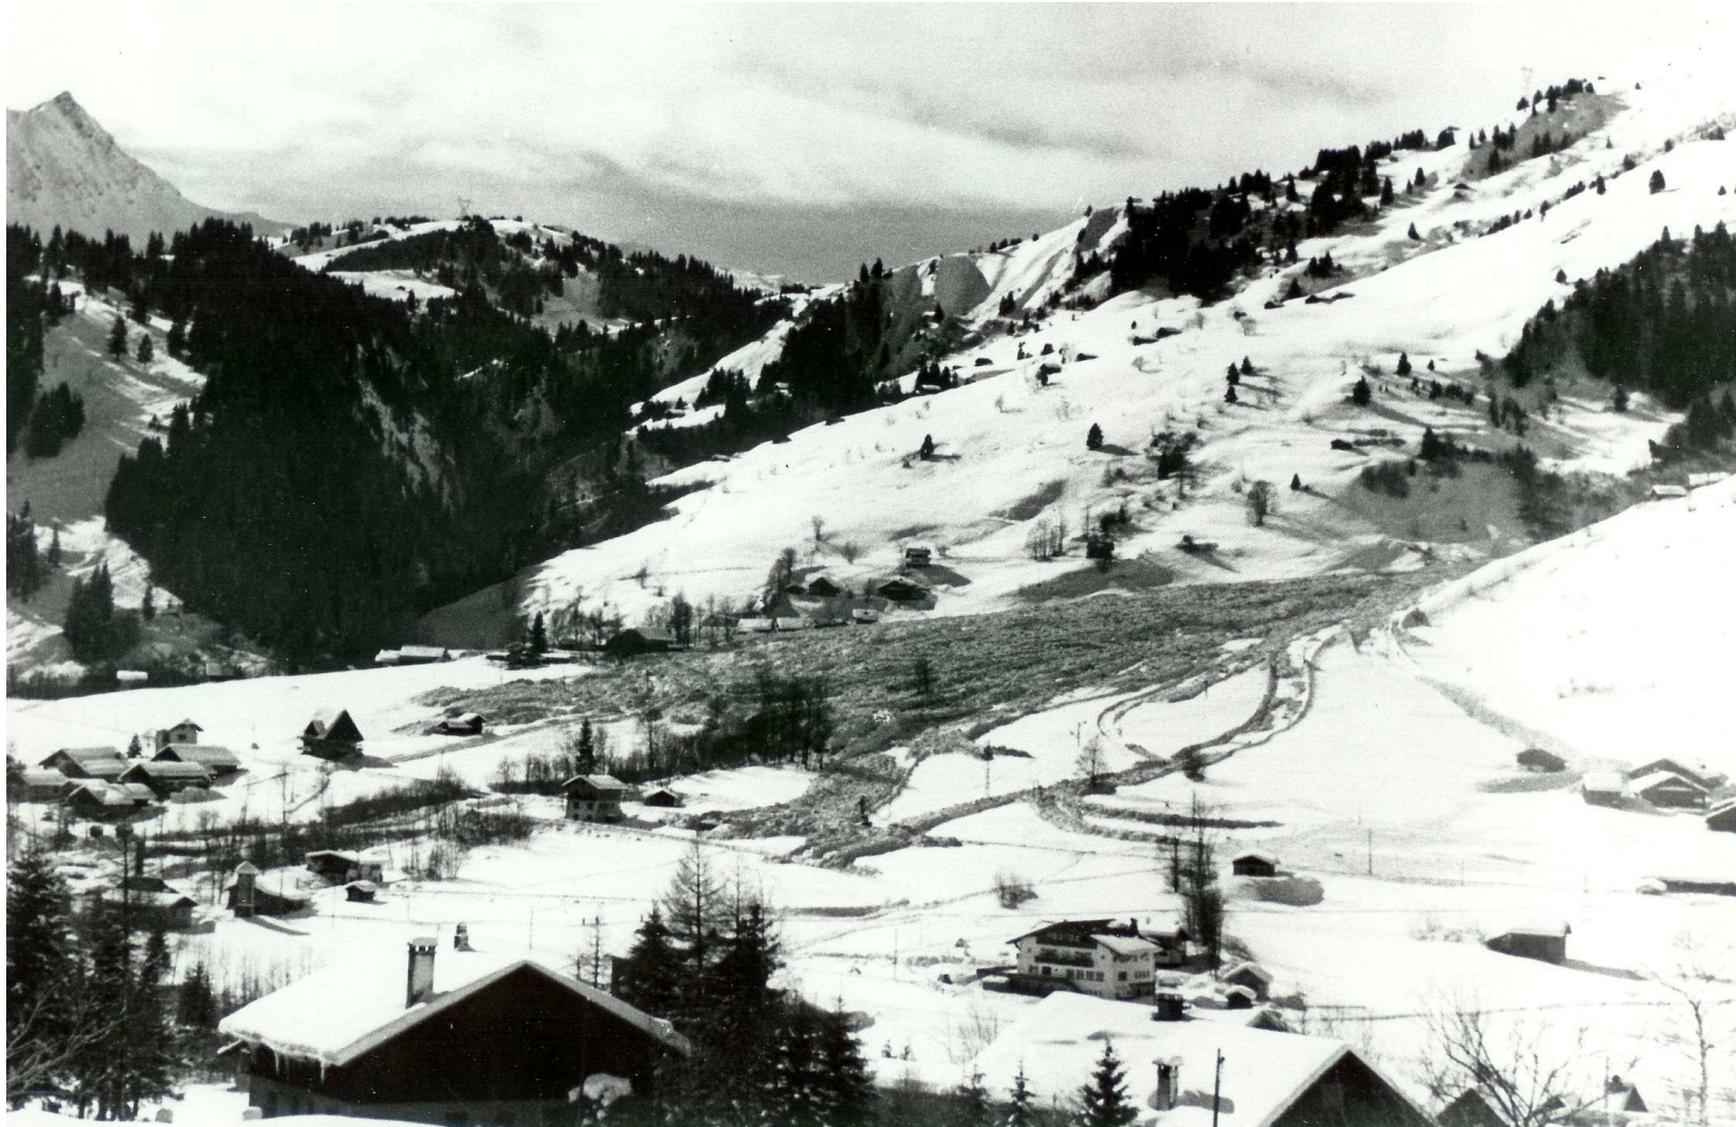
Photo n° 19 : Avalanche de la Combe, du 4 février 1961, archives RTM 74, source GIET

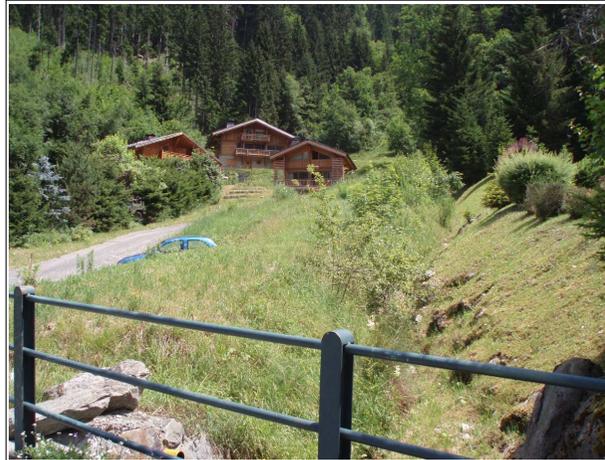
CONT-15

Bac de décantation en enrochement bétonnés - Champelet

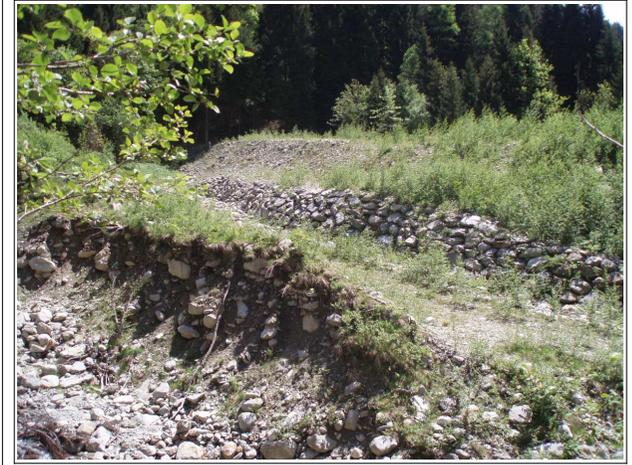
CONT-15bis

Digue de protection de la rive droite en terre compactée - Champelet

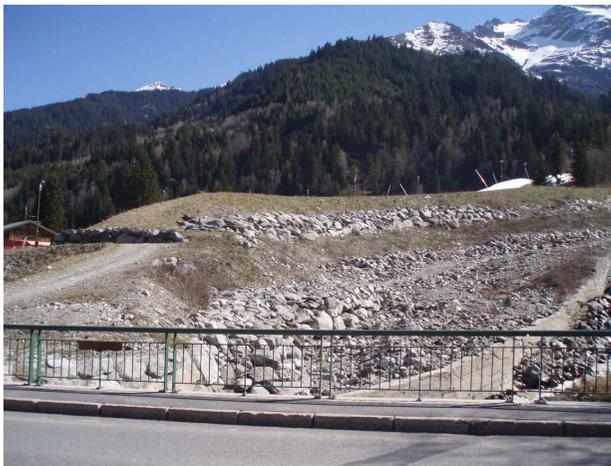
CONT-16

Digue de protection au sommet du cône de l'Armançette - Cugnon

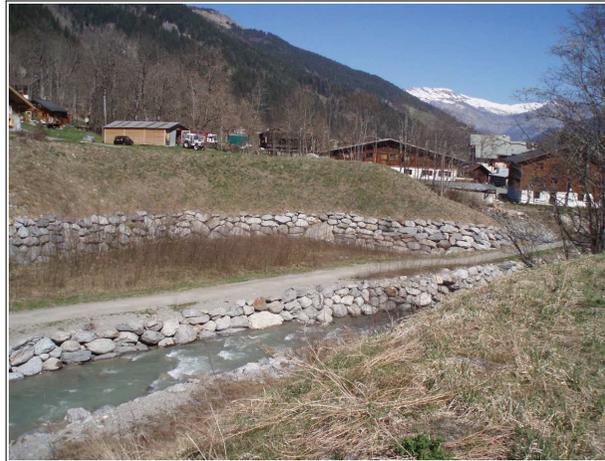
CONT-17

Digues provisoires en rive droite à l'amont du pont

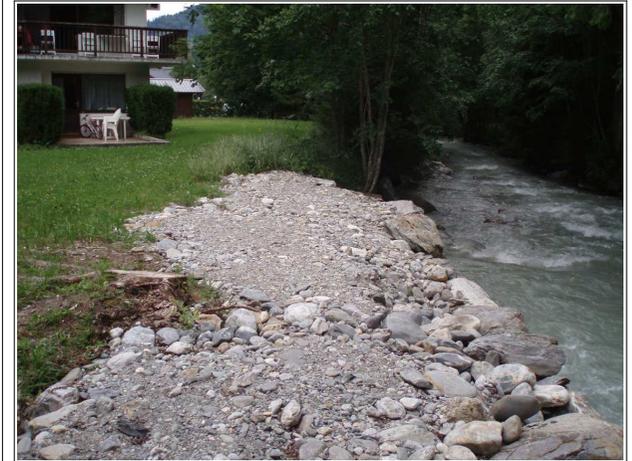
CONT-18

Enrochement rive gauche du Bon Nant – La Vy
