ÉTUDE RELATIVE A LA RÉVISION DE LA CARTE DES ALÉAS NATURELS

COMMUNE DE THYEZ

NOTE DE PRÉSENTATION

Décembre 2016

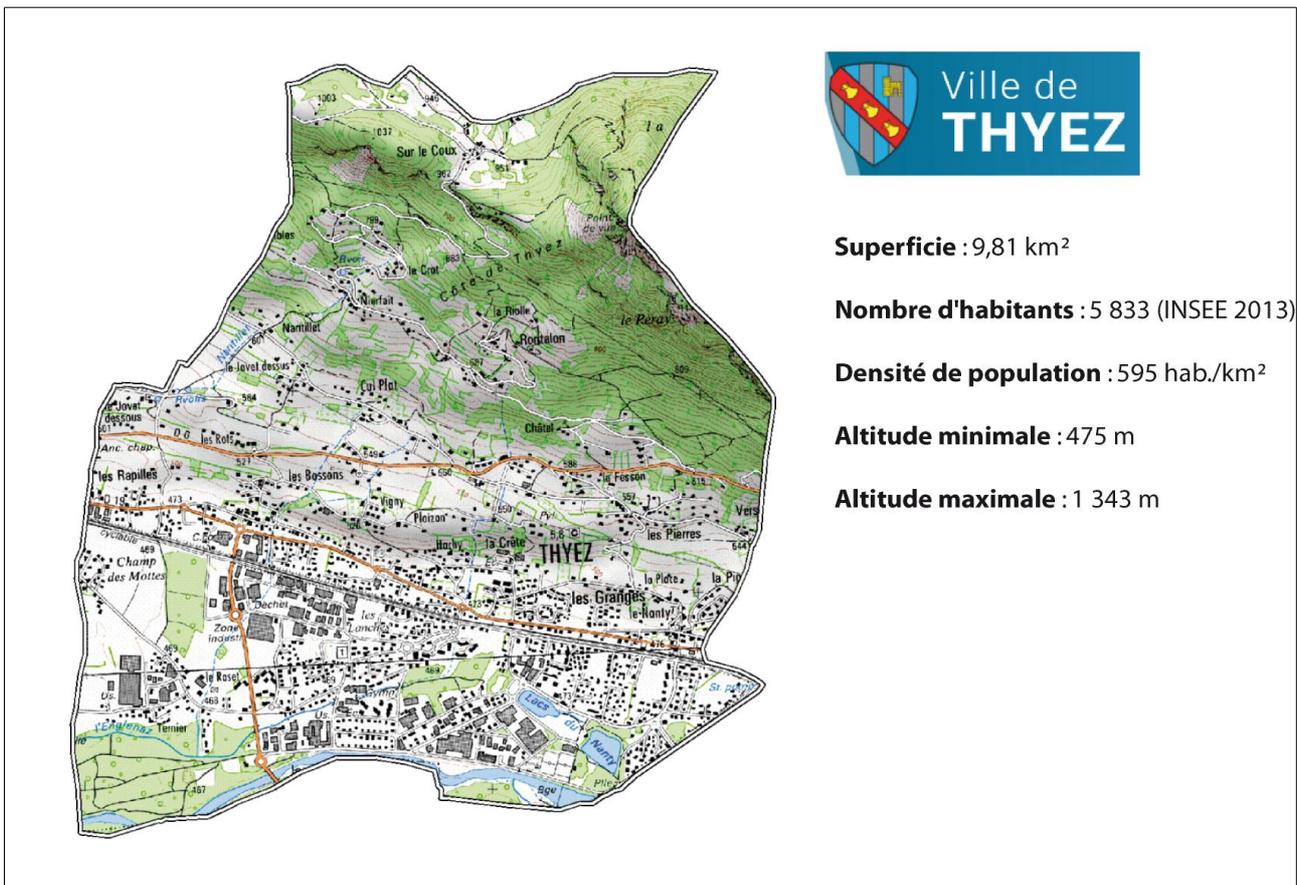
Fig. 1 : Étendue de la zone d'étude et caractéristiques principales de la commune [Source : IMS ^{RN}]

Sa population se répartit entre la plaine de l'Arve (pour une grande partie) et quelques hameaux sur le versant Sud du Mont Orchez (Rontalon, Nierfait, Cul Plat...).

Les secteurs non urbanisés sont quant à eux recouverts par des forêts de feuillus et de conifères sur les zones en pente et par des espaces agricoles sur les zones à la topographie plus douce.

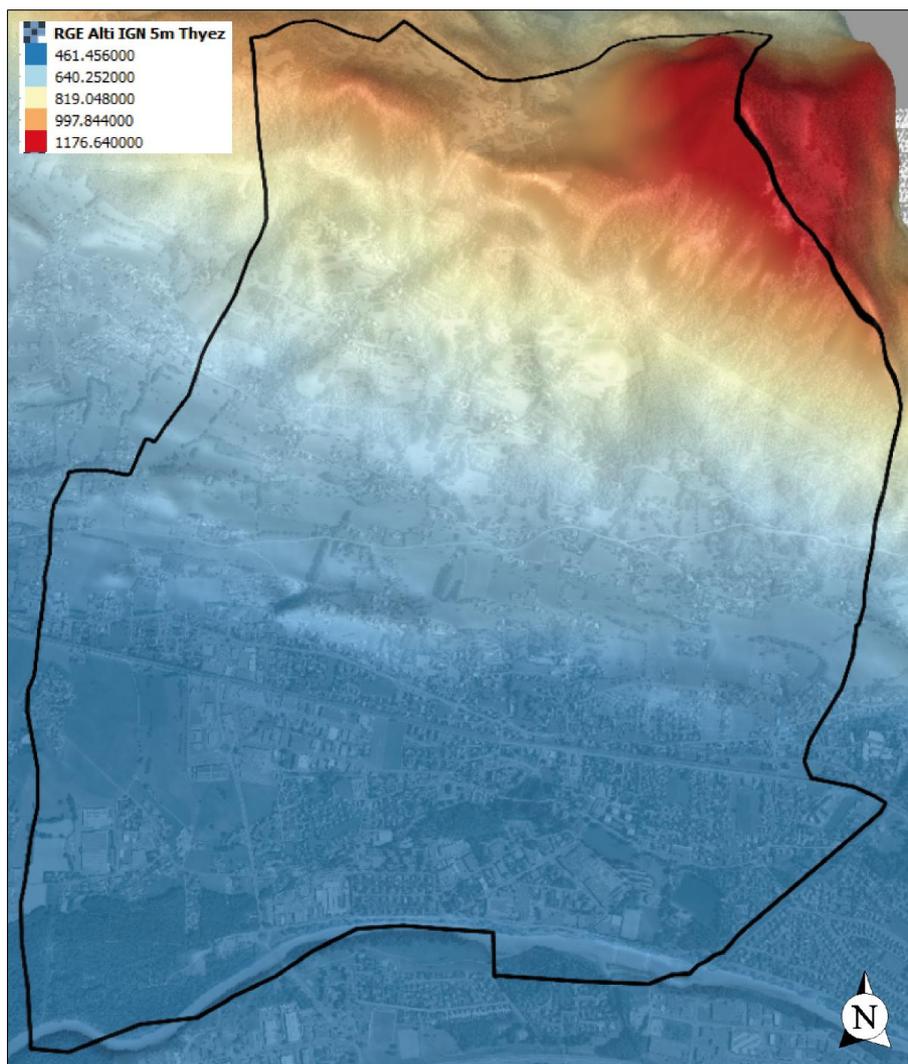
Fig. 2 : Topographie de la commune de THYEZ (issue du MNT RGE-ALTI à 5 m) [Source : IGN / IMS_{RA}]

La commune de THYEZ peut être divisée en deux parties **[Fig. 2]** :

- La plaine de l'Arve, où est située une grande partie de la population et des zones d'activités. Cette zone est relativement plane, ce qui a permis une urbanisation importante ;
- Les « Côtes de THYEZ », correspondant aux contreforts du Mont Orchez, où sont situés quelques hameaux habités tels que Nierfait ou encore Rontalon. Cette zone est relativement pentue et dominée au sommet par des escarpements rocheux plus ou moins végétalisés. Vis-à-vis des mouvements de terrain, cette zone apparaît comme la plus propice, du fait de la pente et des matériaux en place.

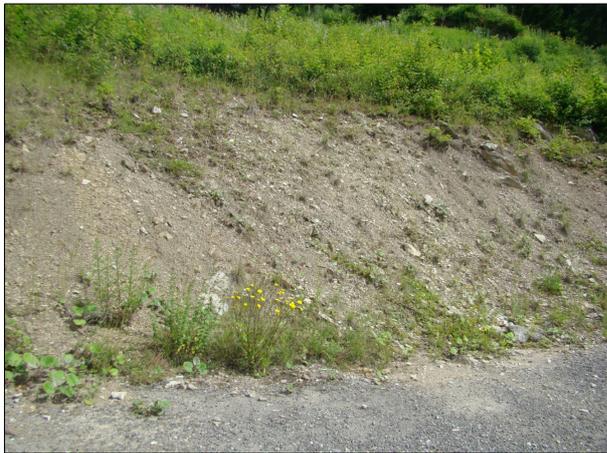
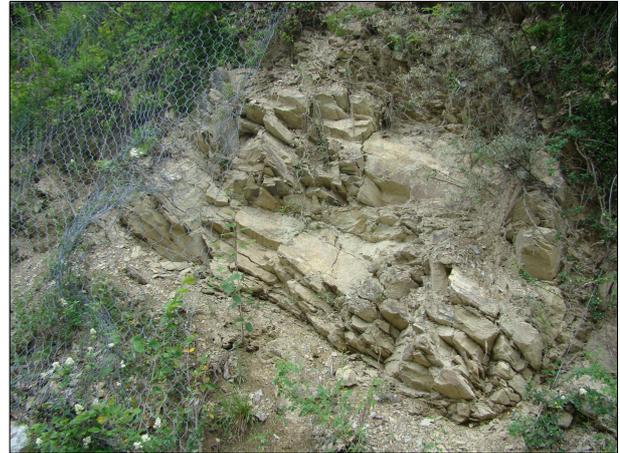
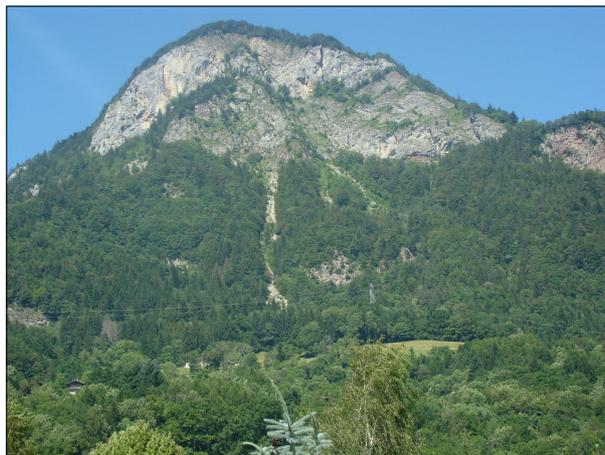
Fig. 3 : Affleurements géologiques observés sur le territoire communal : les moraines glaciaires (en haut, à gauche), les calcaires argileux du Cénomanien (en haut, à droite) et les falaises calcaires du Mont Orchez (en bas) [Source : IMS ^{RN}]

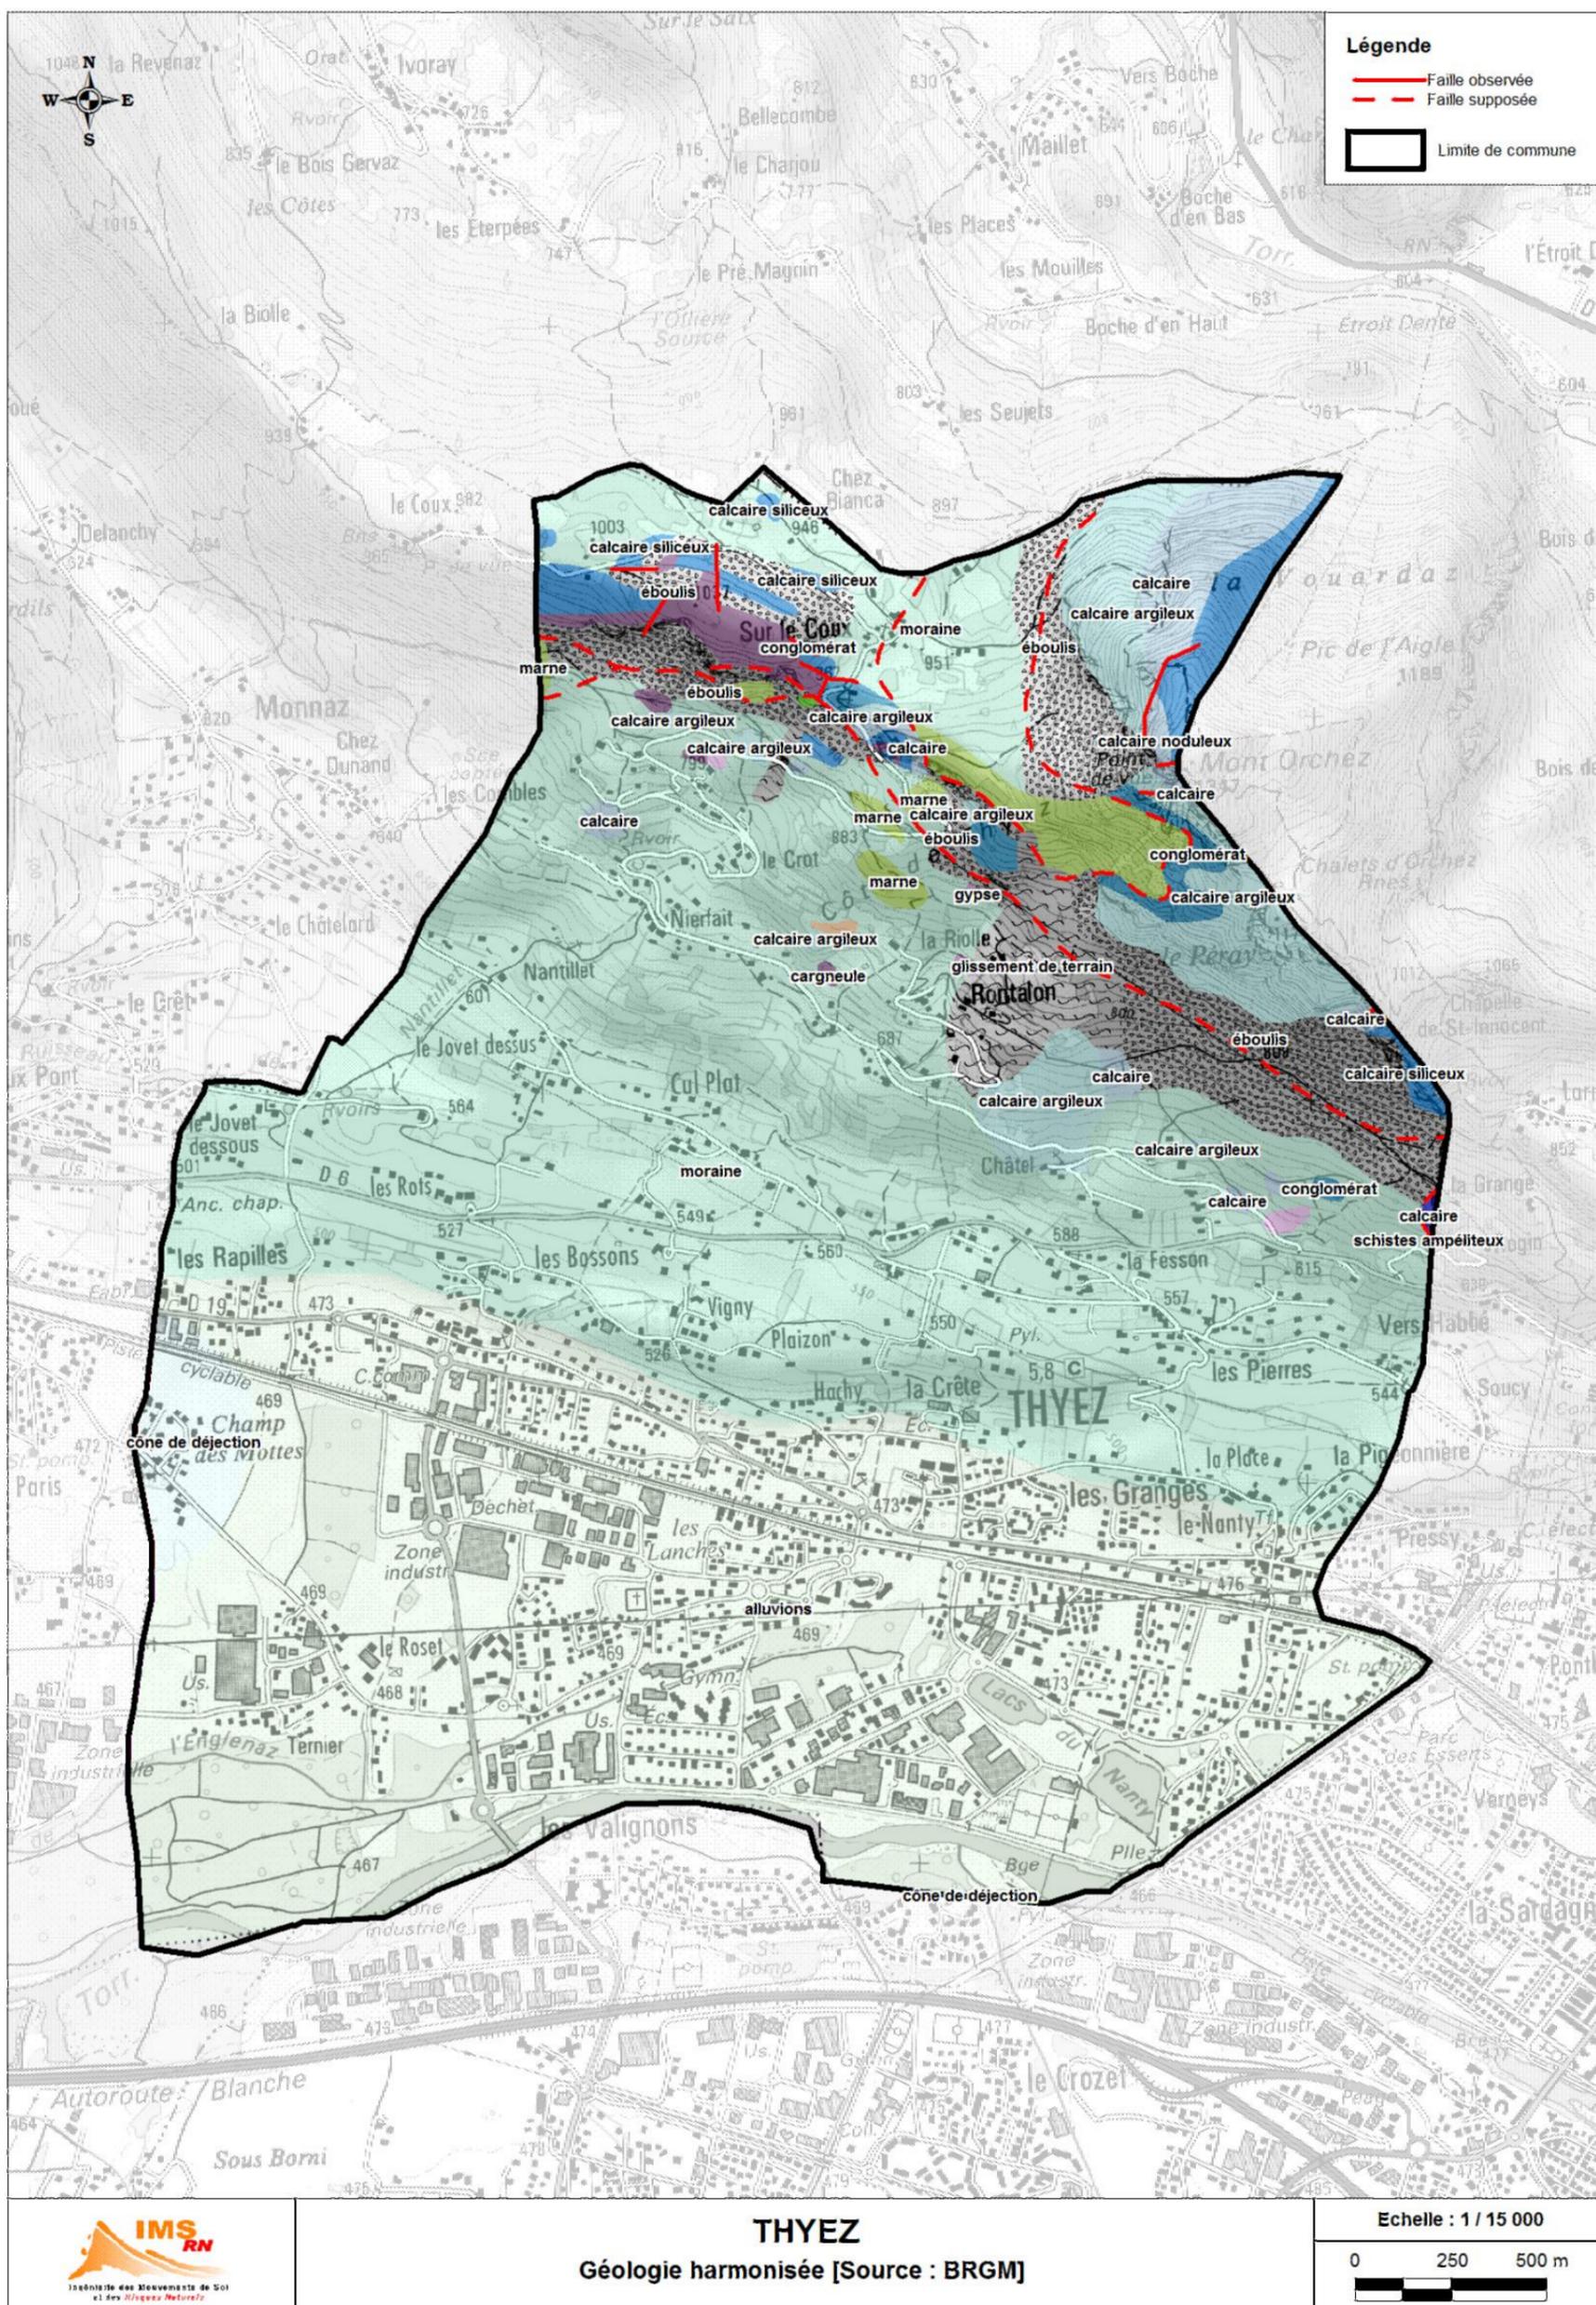
Fig. 4 : Géologie harmonisée sur la commune de THYEZ [Source : BRGM / IMS_{RA}]

La carte page suivante présente la géologie de la commune **[Fig. 4]**.

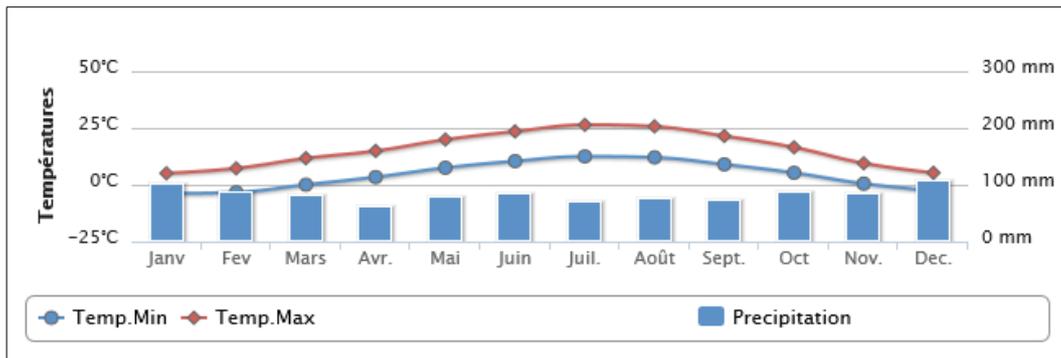
Fig. 5 : Normales annuelles à la station de BOURG-SAINT-AURICE [Source : Météo-France]

La commune de THYEZ est soumise à un climat montagnard [Fig. 5]. Les normales annuelles présentées ci-dessous décrivent des températures variant en moyenne de - 3,8 °C au mois de Janvier à 26,4 °C au mois de Juillet. Les précipitations sont relativement homogènes toute l'année, avec tout de même une période de maxima enregistrés en hiver (les 100 mm mensuels sont régulièrement dépassés).

L'ensoleillement quant à lui est à son paroxysme en Juillet, avec en moyenne 250 heures d'ensoleillement pendant ce mois.

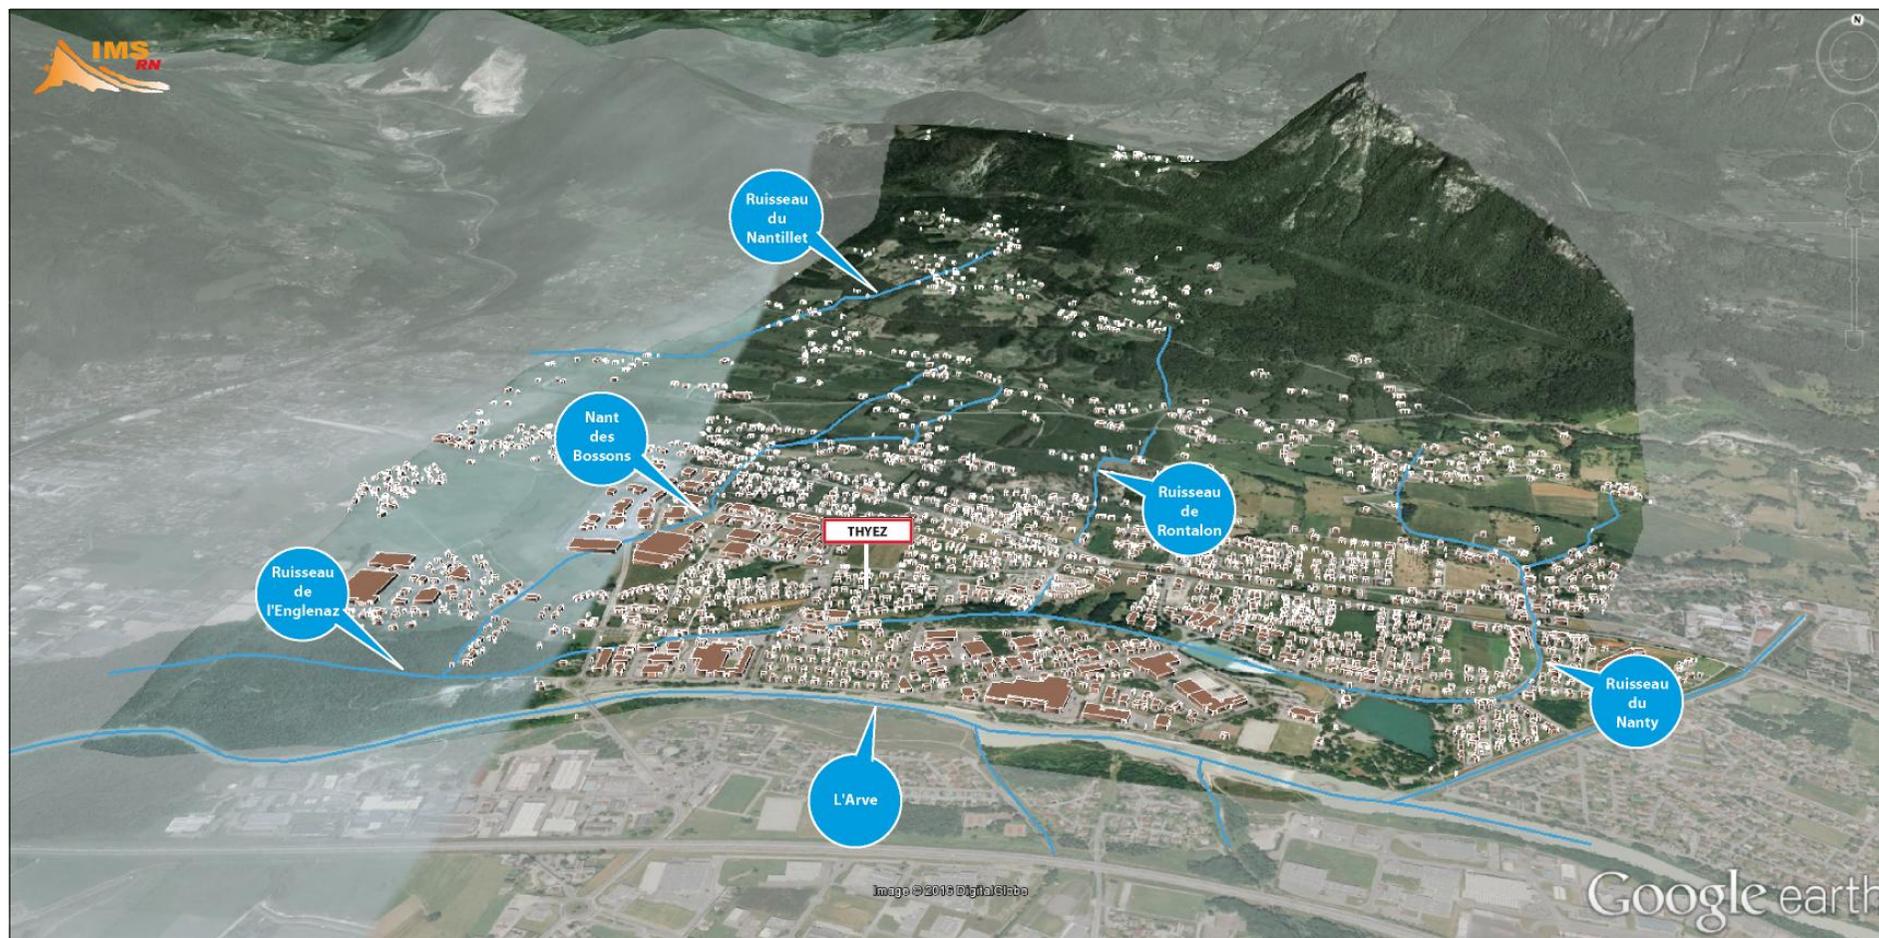
Fig. 6 : Réseau hydrographique de la commune de THYEZ [Source : Google Earth / IMS_{RN}]

Le réseau hydrographique de la commune de THYEZ est présenté sur la carte suivante [Fig. 6].

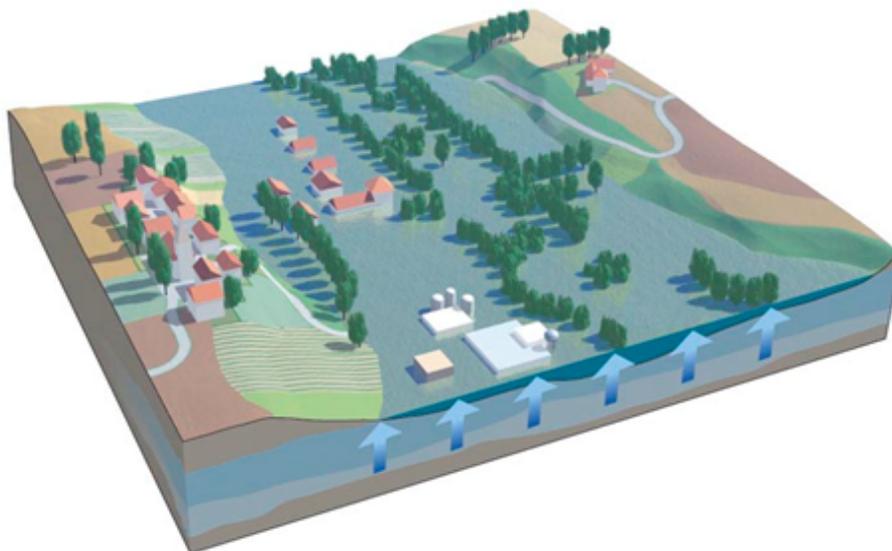
Fig. 8 : Schéma de principe d'une inondation par remontée de nappe [Source : www.risquesmajeurs.fr]

Ces remontées ont notamment pour conséquences l'inondation des caves et sous-sols, l'apparition de désordres sur les constructions (par diminution de la résistance des sols), remontée de cuves enterrées, de piscines, de canalisations, ... (du fait de la poussée d'Archimède).

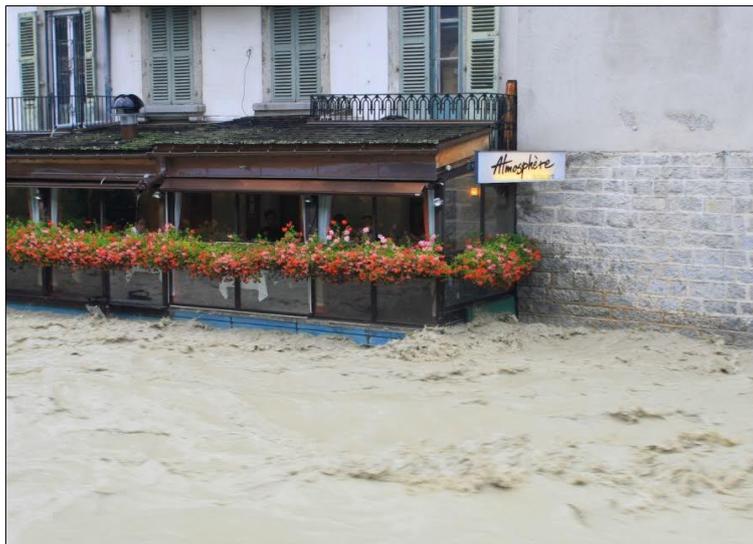
Fig. 9 : L'Arve en crue à CHAMONIX, en Août 2014 [Source : Le Dauphiné Libéré]

Suite à des pluies violentes et/ou durables, l'augmentation du débit des cours d'eau peut être telle que ceux-ci peuvent gonfler au point de déborder de leur lit, pour envahir des zones généralement de faible altitude et de faible pente (cours aval des rivières) **[Fig. 9]**.

Il s'agit généralement de débordement direct d'un cours d'eau : par submersion de berges ou par contournement d'un système d'endiguements limités.

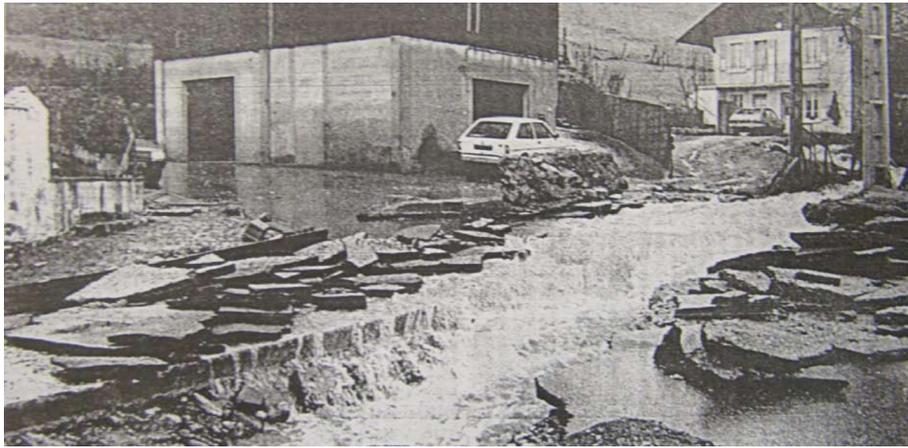
Fig. 10 : Le Nant des Bossons en crue à THYEZ en Février 1990 [Source : Le Dauphiné Libéré du 15/02/1990]

Le volume des matériaux transportés au cours d'une seule crue peut être considérable, il favorise la création d'embâcles (ex : troncs d'arbres arrachés), peut entraîner le déplacement du lit du cours d'eau et la destruction d'ouvrages et de constructions.

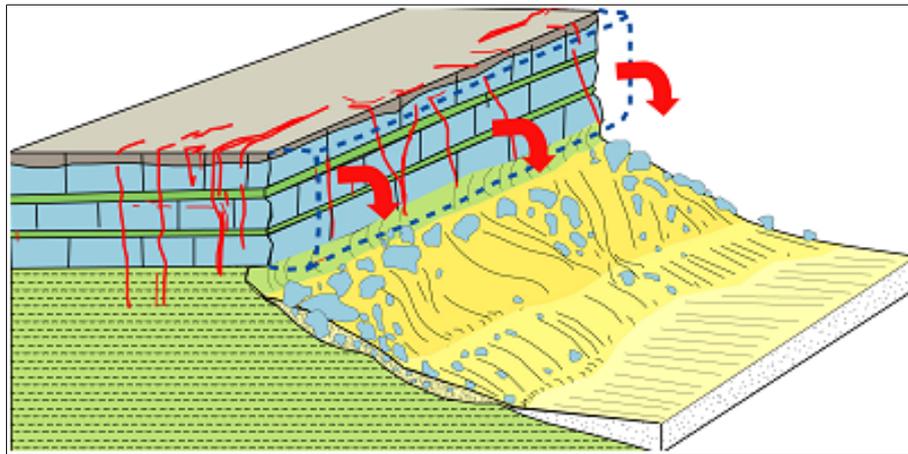
Fig. 11 : Schéma conceptuel d'un éboulement [Source : IMS_{RN}]

L'**éboulement** est un phénomène qui **affecte les roches compétentes et fracturées**. Il se traduit par le détachement d'une portion de roche de volume quelconque depuis la masse rocheuse [**Fig. 11 et 12**]. La **cinématique** est variable : par basculement, rupture de pied, glissement banc sur banc, ... ; mais dans tous les cas elle est **très rapide**.

- **Éboulement** en masse lorsque le volume total est **supérieur à 1000 litres (1 m³)** ;
- **Chute de blocs** lorsque le volume est **compris entre 1 et 1000 litres (1 dm³ à 1 m³)** ;
- **Chute de pierres** lorsque le volume est **inférieur ou égal au litre (1 dm³)**.

La trajectoire des blocs suit généralement la ligne de plus grande pente mais peut varier du fait de la forme des éléments et de la topographie.

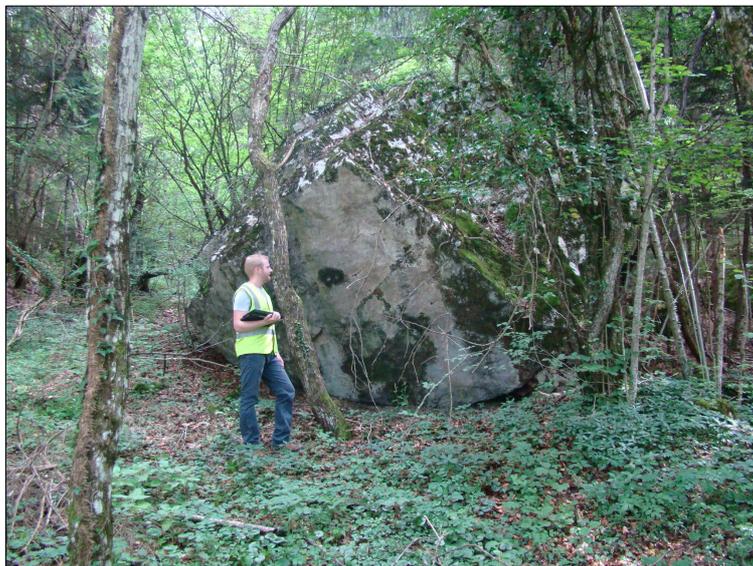
Fig. 12 : Bloc éboulé sur la commune de THYEZ, en aval du Mont Orchez [Source : IMS_{RN}]

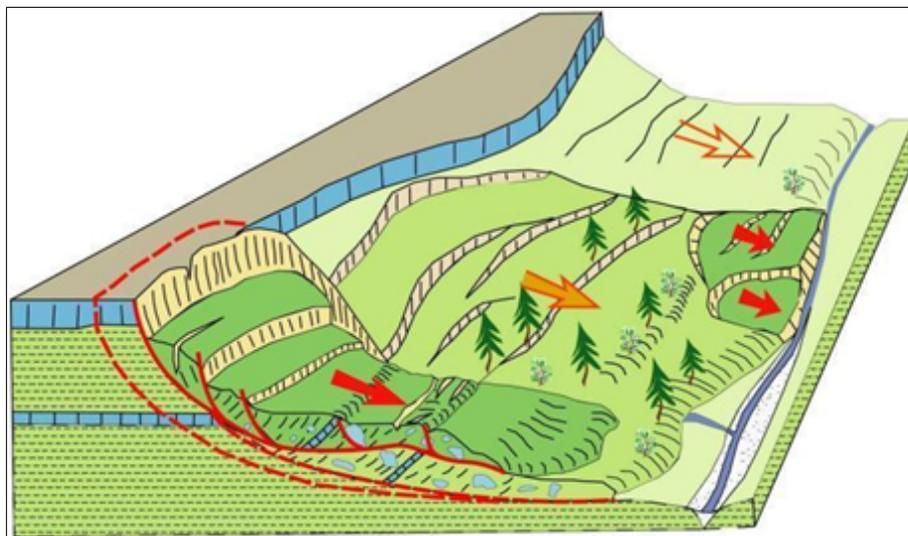
Fig. 13 : Schéma conceptuel d'un glissement de terrain [Source : IMS_{RN}]

Le **glissement de terrain** est un phénomène qui **affecte**, en général, **des lithologies compétentes** et qui **provoque le déplacement d'une masse de terrain avec rupture** (surface de cisaillement). Cette rupture peut se localiser soit au sein du même matériau (rupture circulaire), soit le long d'une discontinuité

Dans les cas les plus développés, il se caractérise par la formation d'une **niche d'arrachement en amont** et d'un **bourrelet de pied en aval** et être limité sur les côtés par des **rampes latérales**. L'instabilité des terrains peut le plus souvent se manifester par de **légères déformations topographiques** (moutonnement, ondulations du versant) Les volumes mis en jeu sont très variables.

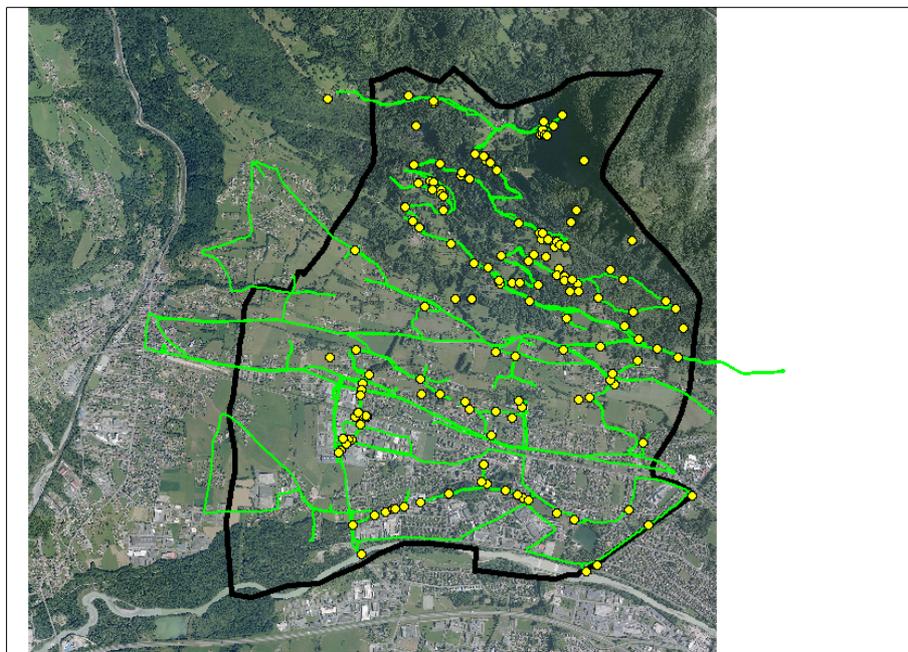
Fig. 14 : Suivi GPS et principales observations de terrain (points jaunes) de la session de terrain sur la commune de THYEZ [Source : IMS^{RN}]

Les trajets effectués lors des sessions de terrain ont fait l'objet d'un suivi GPS **[Fig. 14]**.

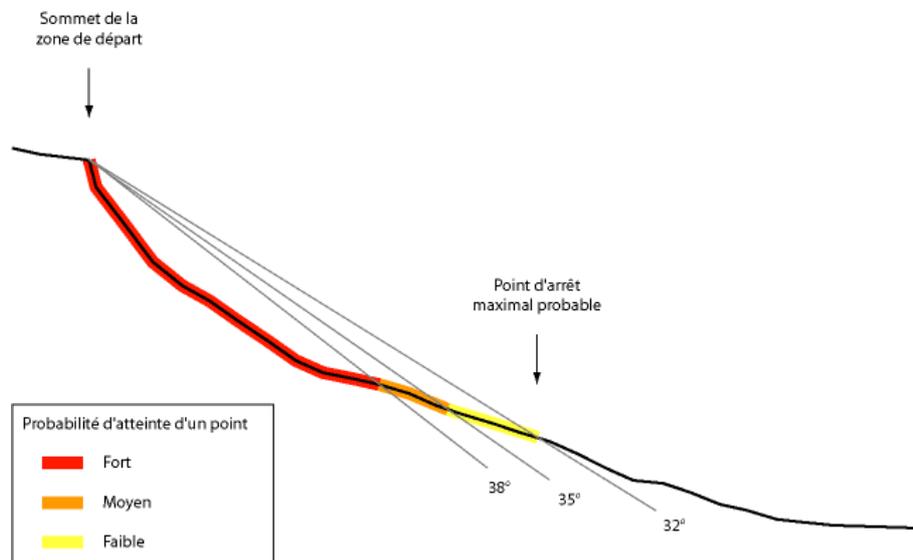
Fig. 15 : Schéma de principe de la ligne d'énergie avec valeurs « seuil » [Source : DDT / IMS ^{RA}]

Depuis sa formalisation, ce principe a fait l'objet de nombreuses études. Ainsi différentes valeurs « seuil » de l'angle β ont été définies permettant de qualifier la probabilité d'occurrence le long du versant **[Fig. 15 et 16]**.

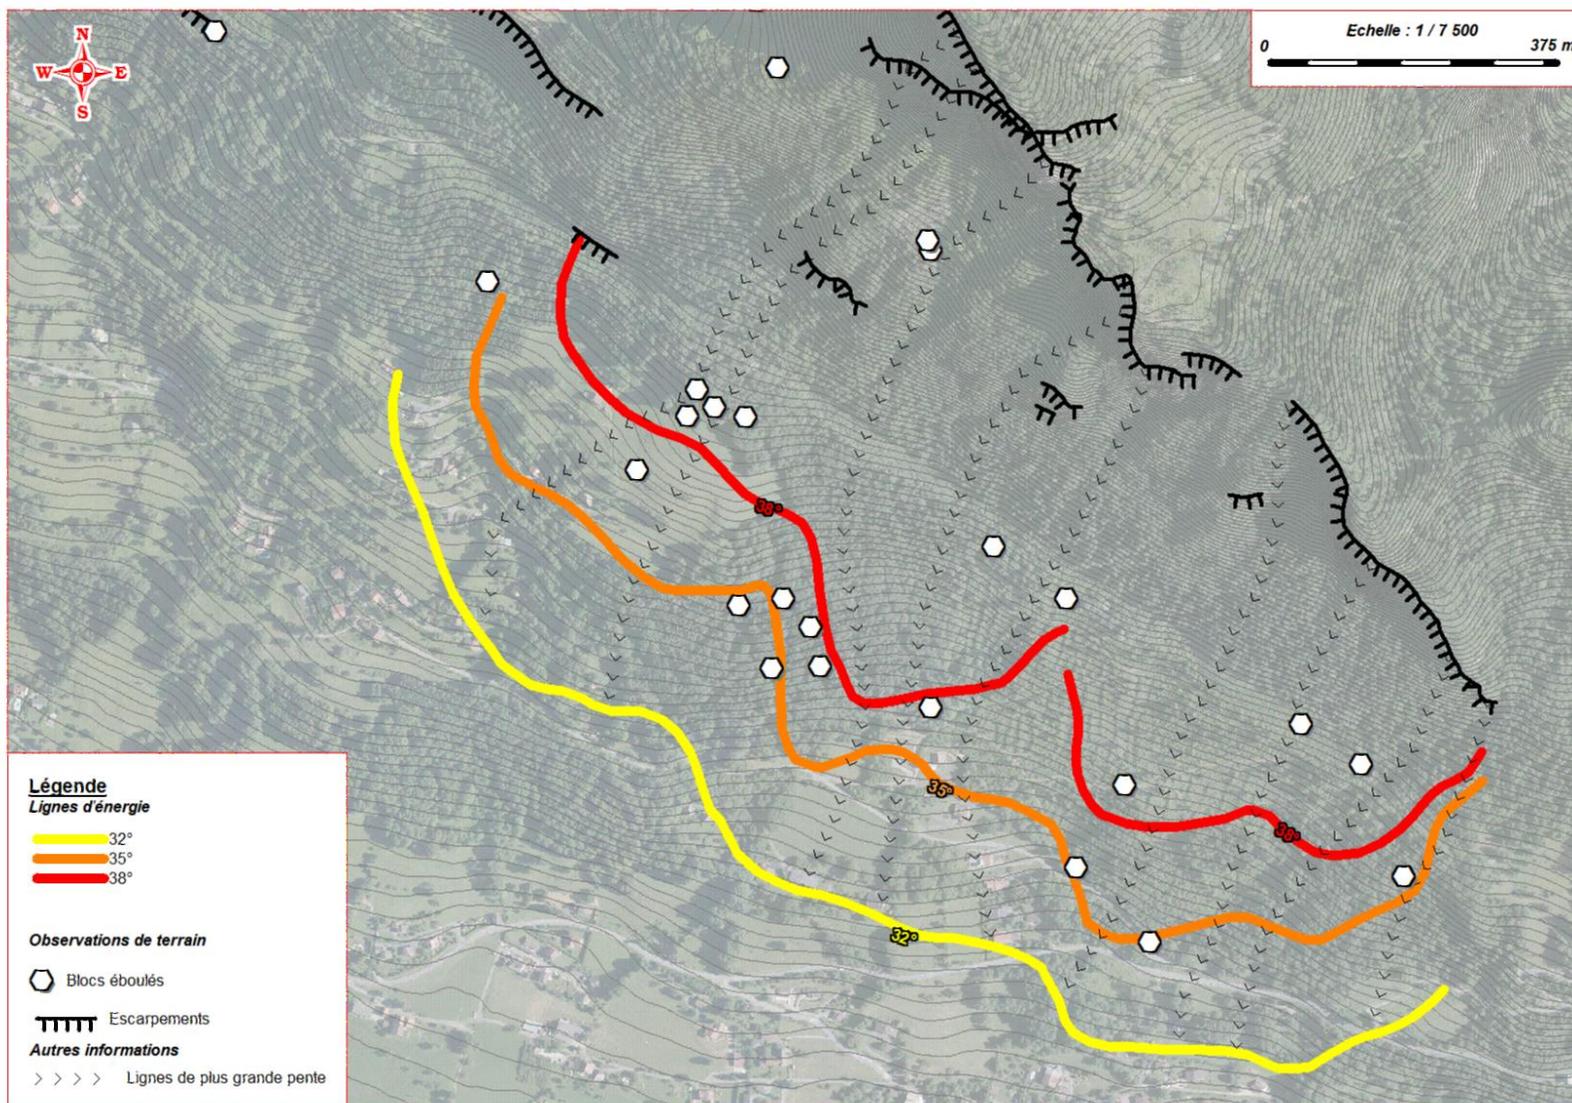
Fig. 16 : Illustration de la méthode des lignes d'énergie sur THYEZ [Source : IMS_{RN}]

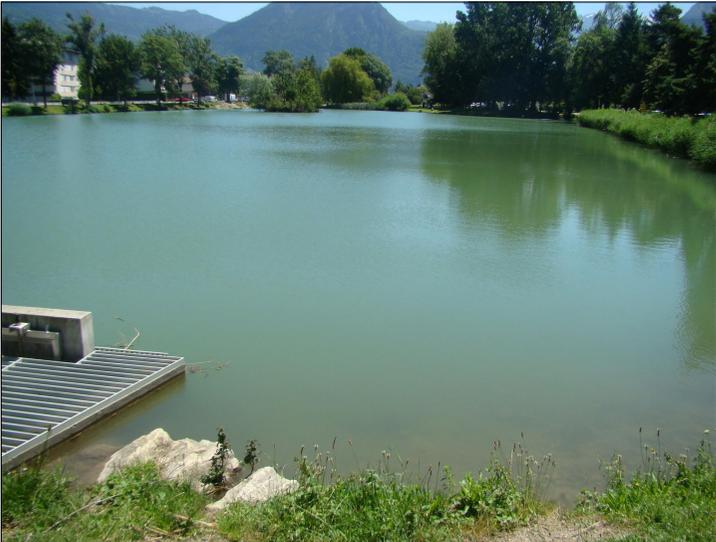
N° DE ZONE	LOCALISATION / LIEU-DIT	TYPLOGIE ET DEGRÉS D'ALÉAS	DESCRIPTION	SOURCE DE LA DONNÉE	OCCUPATION DU SOL
1	Arve		Emprise du PPRI de l'Arve	DDT Haute-Savoie	Zone naturelle
2/23	Lacs du Nanty	H3	Lacs en eau de façon pérenne [Fig. ci-après] classés en aléa Zones humides Fort .

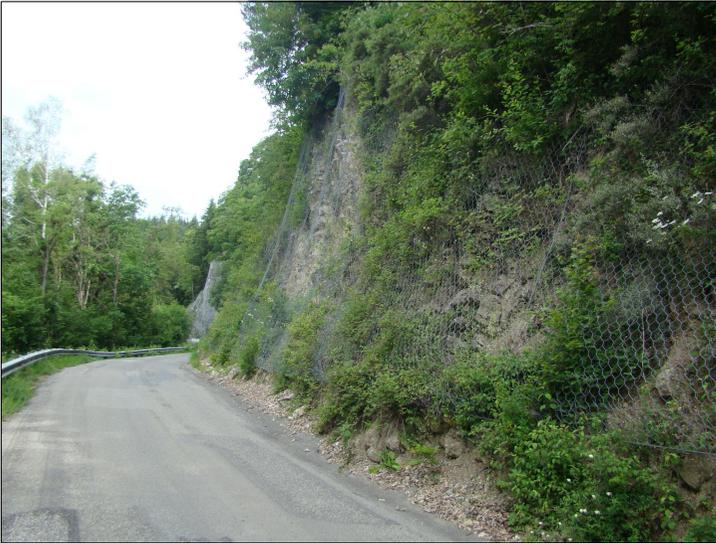
<p data-bbox="801 852 1285 880"><u>Glissements de terrain / Coulées de boue</u></p> <p data-bbox="801 919 1671 1107">Le versant est constitué de dépôts glaciaires et présente des pentes supérieures à 20°. Cette configuration est propice à l'apparition d'instabilités notamment du fait des écoulements souterrains dans les terrains. La présence d'eau est d'ailleurs confirmée par l'existence de nombreux écoulement sur tout le versant. Le secteur est donc classé en aléa Moyen.</p> <p data-bbox="801 1114 1671 1238">Seul un secteur est cartographié en aléa Fort car il apparaît en tant que zone de « glissements de terrain reconnus (en masse, coulée) » sur la carte géologique du BRGM. Une fissuration et un affaissement du côté aval de la chaussée est nettement visible [Fig. ci-après].</p>

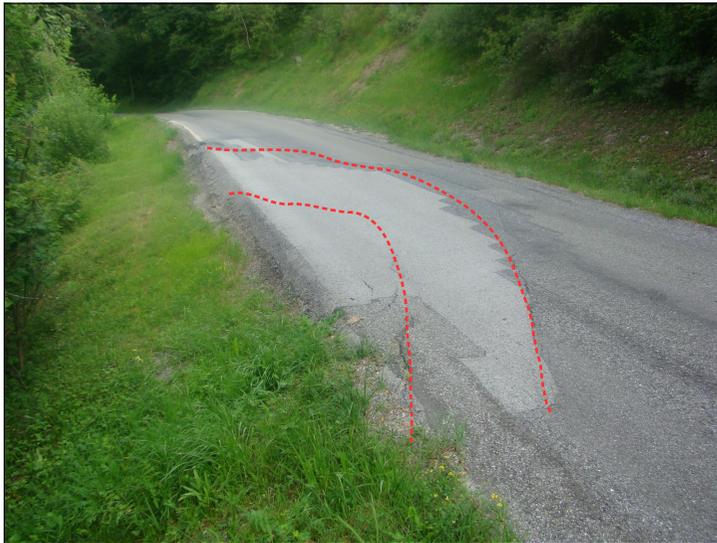
4	Extrême Nord de la commune	P3	Zone de propagation des blocs venant de l'escarpement situé en amont, classée en aléa Éboulements / Chutes de blocs Fort.	Orthophotos	Zone naturelle
5	Ouest de Sur le Coux	P3	Zone de propagation de blocs liés à la présence d'escarpements calcaires en amont. Des blocs éboulés ont été repérés sur ce secteur. La zone est classée en aléa Éboulements / Chutes de blocs Fort.	Observations de terrain (escarpements, blocs éboulés, ...)	Zone naturelle
6 78 79	Ruisseau de Nantillet	T3 G1T1 T1	<u>Crues torrentielles</u> Ruisseau relativement canalisé, dont le chenal principal est classé en aléa Fort. Une zone de débordement a été repérée sur le terrain et est qualifiée en aléa Faible (le ruisseau s'écoule tout droit et vient inonder l'habitation en contrebas de la route [Fig. ci-après]).	Observations de terrain	Quelques hameaux traversés

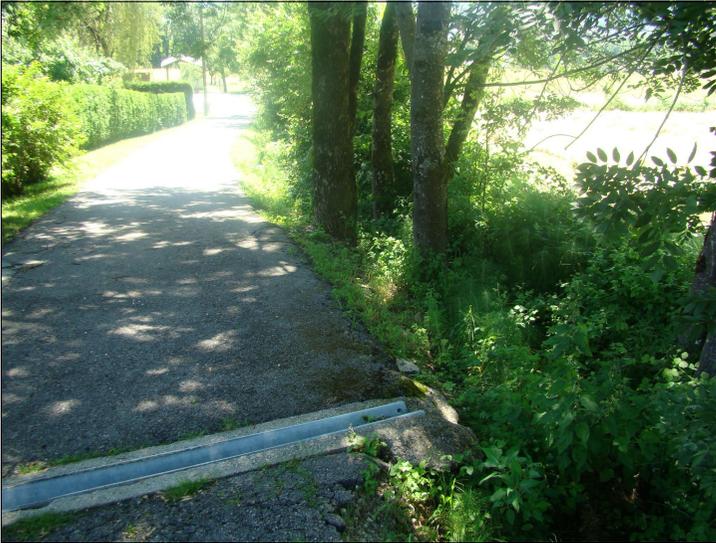
<p data-bbox="801 852 1285 880"><u>Glissements de terrain / Coulées de boue</u></p> <p data-bbox="801 916 1668 1011">En pied de versant, les pentes plus faibles (entre 10 et 15°) constituées de dépôts glaciaires mais sans indice d'instabilité sont cartographiées en aléa Faible.</p>		
7/8	Ruisseau de Rontalon	T3	Ruisseau bien canalisé <i>[Fig. ci-après]</i> , dont le lit mineur est classé en aléa Crues torrentielles Fort .	Observations de terrain	Quelques hameaux traversés

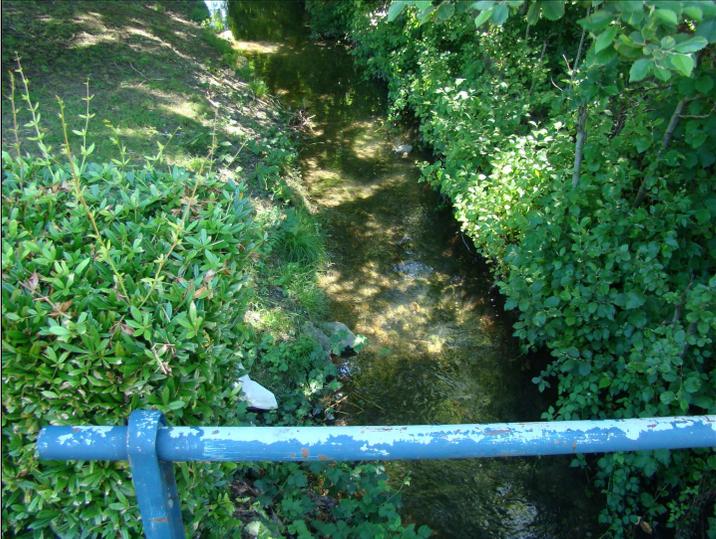
9/24 37	Ruisseau du Nanty (en aval des lacs)	T1 T3	<p>Le ruisseau du Nanty s'écoule depuis les 2 lacs à l'Est du territoire communal. La zone d'écoulement principal est classée en aléa Crues torrentielles Fort [Fig. ci-après].</p> <p>Deux zones de débordement ont été repérées, juste en aval du pont de l'école : en rive droite sur des jardins privés, en rive gauche sur une partie du parking de l'industrie située là. Ces zones sont classées en aléa Faible.</p>	Observations de terrain	Zone d'activités

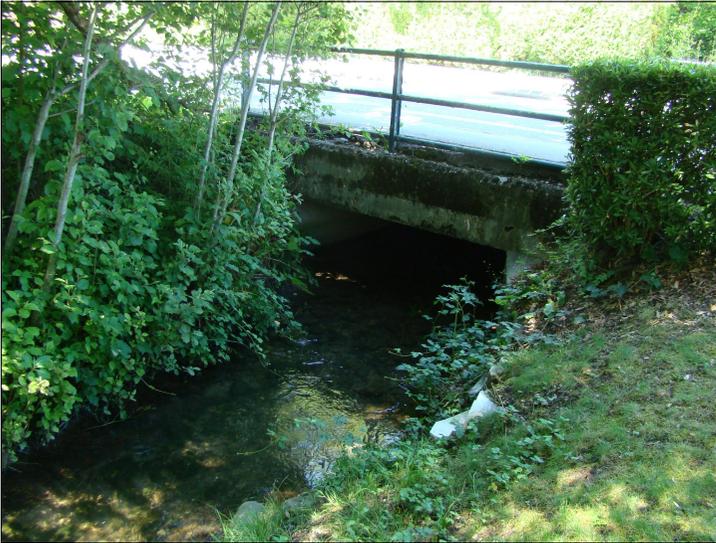
<p>10 13 25</p>	<p>Zone de ruissellement en amont et en aval de la mairie</p>	<p>R1 R3 R2</p>	<p>Cette zone présente dans sa zone amont une zone de concentration naturelle matérialisée par un petit talweg, en eau lors de notre visite de terrain [Fig. ci-après]. En cas de fortes précipitations, cette zone peut concentrer les eaux de ruissellement, elle est donc classée en aléa Ravinement / Ruissellement Fort. La Route de la Mairie située en aval peut faire office de zone d'écoulement préférentiel, d'où son classement en aléa Moyen. Une petite zone d'épandage en aléa Faible est qualifiée au niveau du croisement de la route de la Mairie et de la RD 19. Ce scénario a déjà été observé par le passé, en Décembre 1991.</p>	<p>Archives historiques + Observations de terrain (concentrations d'écoulements)</p>	<p>Zone urbanisée</p>

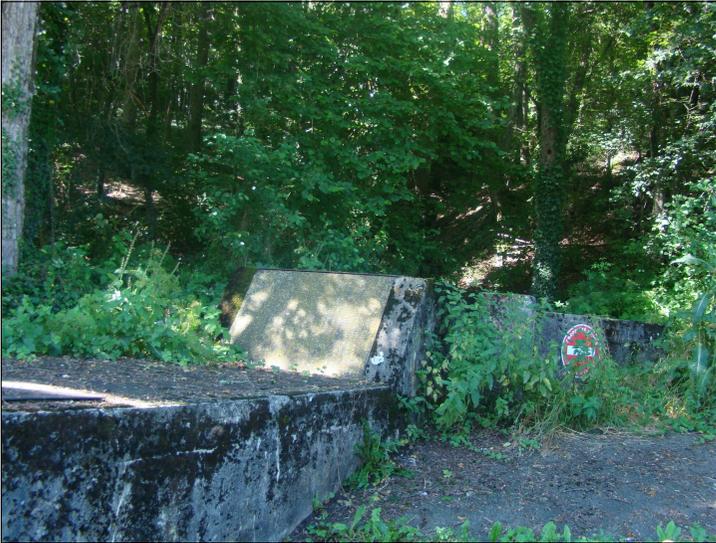
11/12/18 27 35	Nant des Bossons	T1 G1T1 T3	<p><u>Crues torrentielles</u></p> <p>Le Nant des Bossons est un affluent du ruisseau de l'Englennaz, qui traverse plusieurs zones habitées et zones d'activités tout au long de son profil. Il est relativement bien canalisé (lit mineur en aléa Fort) <i>[Fig. ci-après]</i>, cependant quelques zones de débordement ont été relevées sur le terrain (toutes classées en aléa Faible).</p> <p>Tout d'abord entre la rue des Grands Champs et la RD 19, où un débordement est possible en rive gauche, impactant ainsi l'habitation située au n° 329 Rue des Grands Champs. Ensuite, juste à l'aval de la voie ferrée, où un débordement en rive droite pourrait inonder les parties basses des parkings d'entreprises. Enfin, juste en aval du magasin de bricolage, une cuvette présente dans le terrain enherbée peut facilement se remplir avec les eaux de débordement, en rive gauche du Nant des Bossons.</p>	Observations de terrain + Témoignage d'un riverain	Hameaux, zones urbanisées et zones d'activités

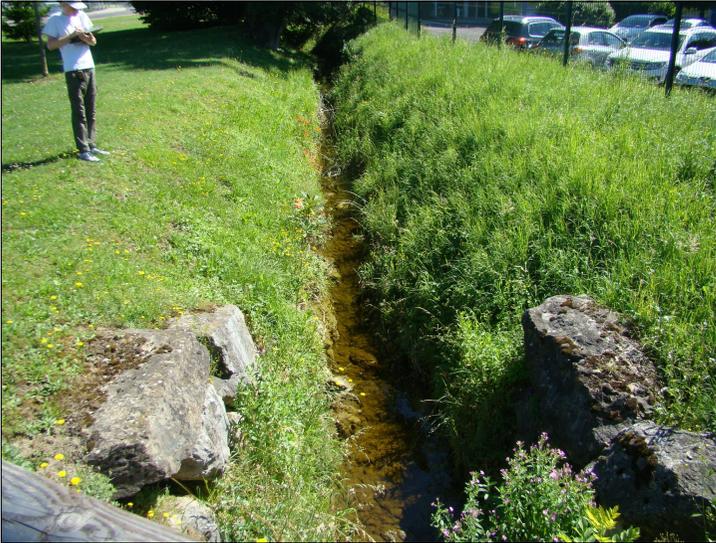
<p data-bbox="801 852 1285 880"><u>Glissements de terrain / Coulées de boue</u></p> <p data-bbox="801 916 1668 979">Les pentes faibles (entre 10 et 15°) constituées d'alluvions anciens mais sans indice d'instabilité sont cartographiées en aléa Faible.</p>		
14 26	Les Grands Champs	R2 R1	Zone d'écoulement préférentiel dont le chenal principal est classé en aléa Ravinement / Ruissellement Moyen [Fig. ci-après] . Une petite zone d'épandage à l'aval est classée en aléa Faible .	Observations de terrain (écoulements)	Zone naturelle

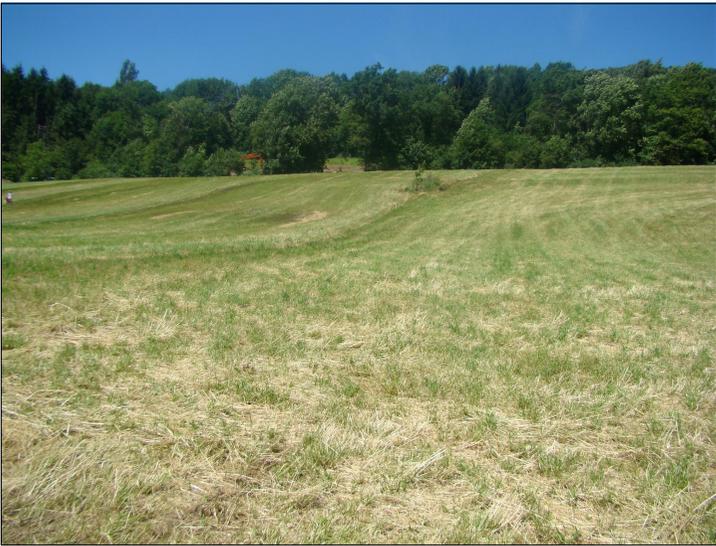
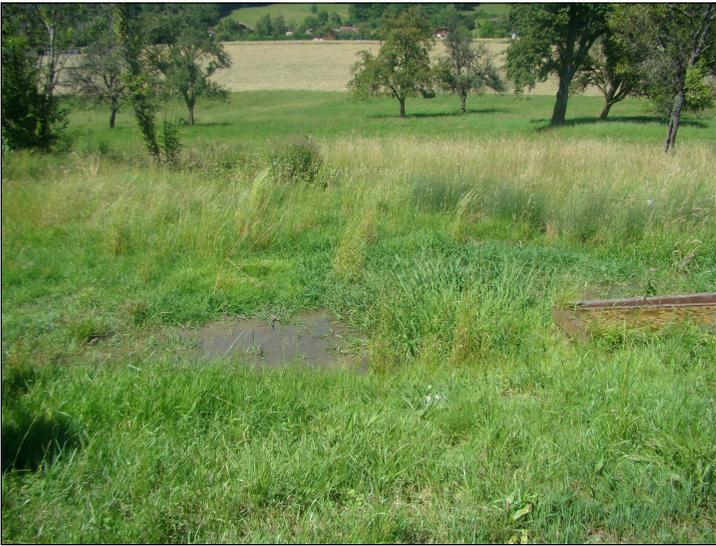
15	Plaizon	H2	<p>Une petite zone humide a été repérée dans le secteur de Plaizon (présence d'eau et de végétation hygrophile) [Fig. ci-après] et classée en aléa Zones humides Moyen.</p>

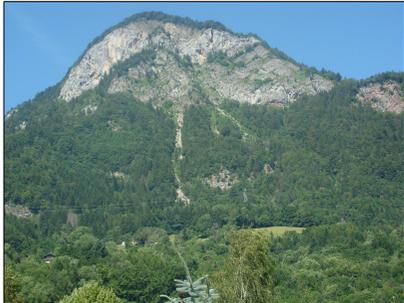
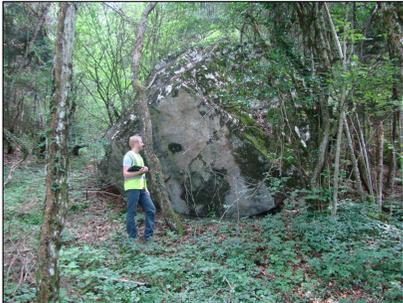
34/69/71 45 46/47/49 48/83 65 80/81/82	Côte de THYEZ	G1 G2P3 G3 G3P3 P3 G2	<u>Éboulements / Chutes de blocs</u> Les escarpements calcaires présents au Nord-Est de la commune (dont fait partie le Mont Orchez), alignés NW-SE, sont sujets à des éboulements réguliers [<i>Fig. ci-après</i>]. En effet, des blocs ont été retrouvés en aval de ces derniers, de volume plurimétrique pour la plupart. Ainsi, toute la zone sous les escarpements jusqu'aux secteurs où les derniers blocs ont été repérés est classée en aléa Fort .

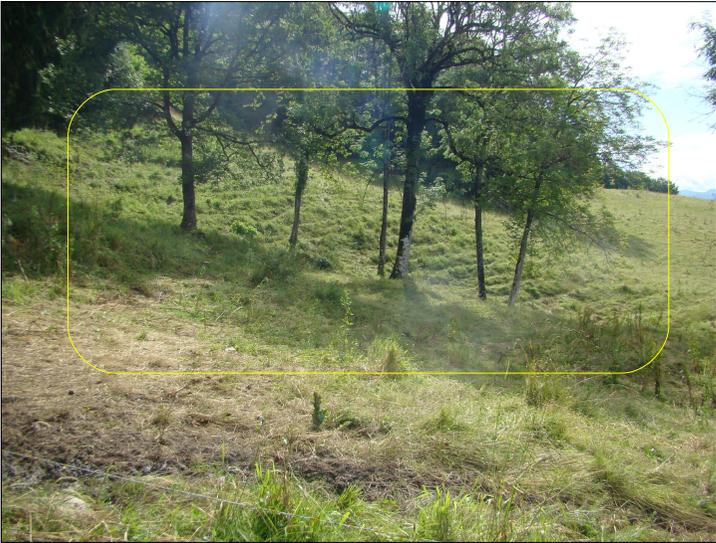
N° DE ZONE	LOCALISATION / LIEU-DIT	TYPOLOGIE ET DEGRÉS D'ALÉAS	DESCRIPTION	SOURCE DE LA DONNÉE	OCCUPATION DU SOL
			<p><u>Glissements de terrain / Coulées de boue</u></p> <p>Sous la crête calcaire, l'ensemble du versant est recouvert par des formations glaciaires qui sont sensibles aux phénomènes de glissement comme en témoignent les observations de terrain (écoulements, rides et écoulement) [Fig. ci-après] ainsi que les données du BRGM qui a cartographié des paquets rocheux tassés dans le haut du versant.</p>

<p>Ainsi la quasi totalité du versant est cartographié en aléa Moyen sauf le pied où les pentes plus faibles (de 10 à 15°) induisent un classement en aléa Faible.</p> <p>Par ailleurs, deux secteurs sont cartographiés en aléa Fort. Le premier, entre Rontalon et Châtel, car il apparaît en zone de « glissements de terrain reconnus (en masse, coulée) » sur la carte géologique du BRGM. Le second, vers l'Abbé en limite est du territoire communal, du fait des fortes pentes et de la présence de sources et d'écoulements en pied de la zone.</p>

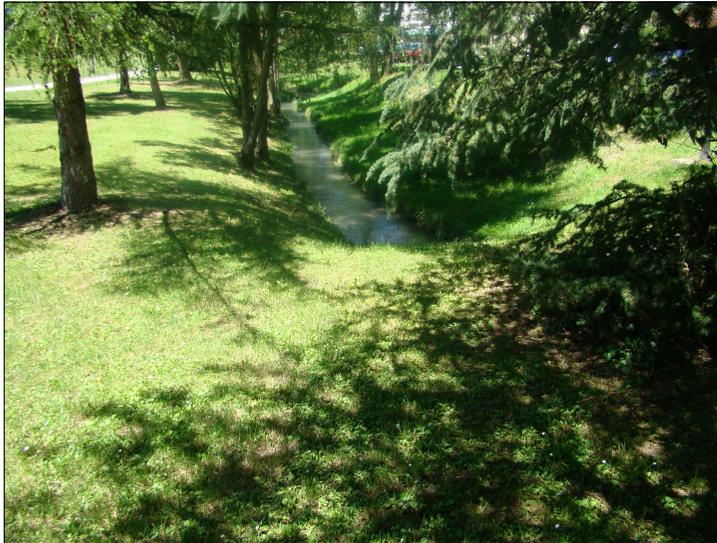
N° DE ZONE	LOCALISATION / LIEU-DIT	TYPOLOGIE ET DEGRÉS D'ALÉAS	DESCRIPTION	SOURCE DE LA DONNÉE	OCCUPATION DU SOL
36	Ruisseau du Nanty (en amont des lacs)	T3	<p>Le ruisseau du Nanty alimente le lac du même nom, il est relativement bien canalisé [Fig. ci-après]. Son chenal et ses abords immédiats sont donc classés en aléa Crues torrentielles Fort.</p>
