ÉTUDE RELATIVE A LA RÉVISION DE LA CARTE DES ALÉAS NATURELS

COMMUNE DE THYEZ

NOTE DE PRÉSENTATION

Décembre 2016

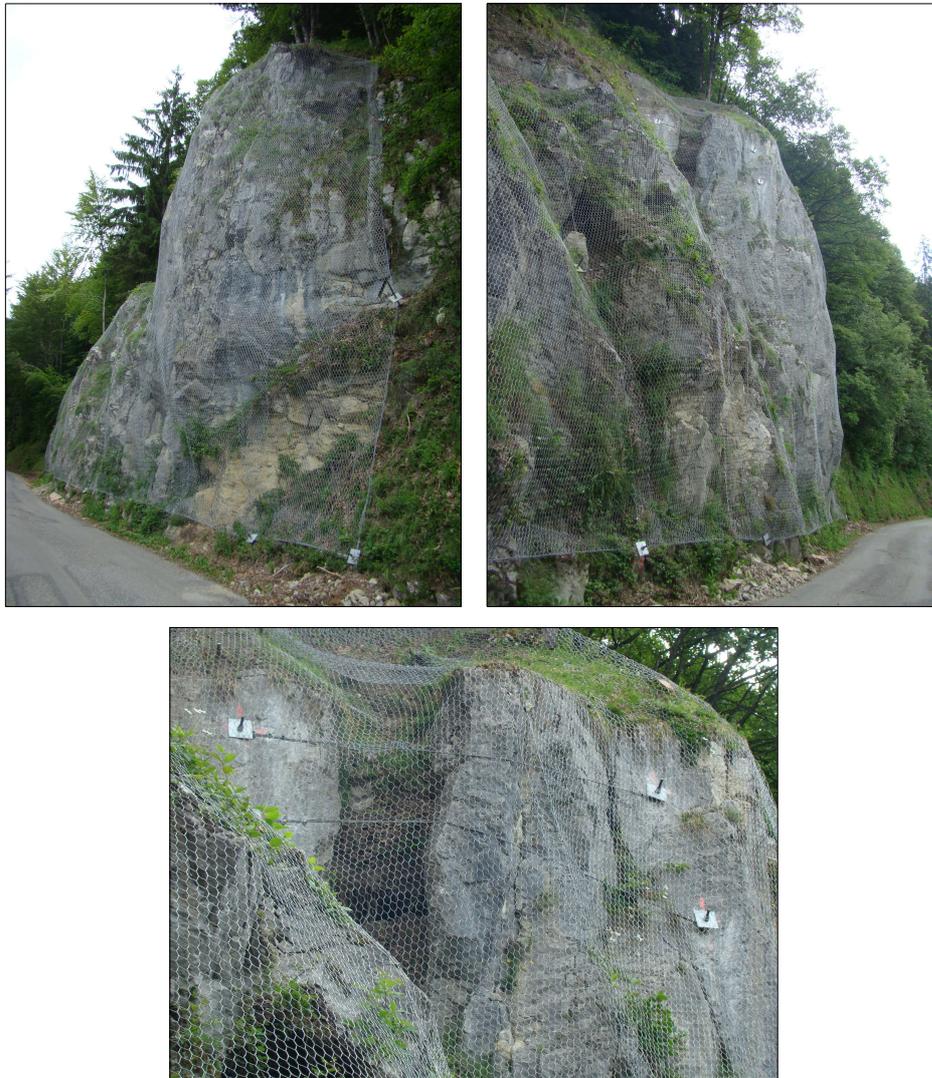
- Au niveau des escarpements au bord de la route de Rontalon, des grillages plaqués ainsi que des ancrages ont été mis en place, pour respectivement contenir les chutes de pierres et consolider l'ensemble de l'escarpement **[Fig. 17]** ;

Fig. 17 : Escarpement rocheux conforté sur la commune de THYEZ [Source : IMS_{RN}]

A noter que ces dispositifs de protection n'ont pas été pris en compte pour la qualification des aléas, leur viabilité n'étant pas assurée sur la période de référence.

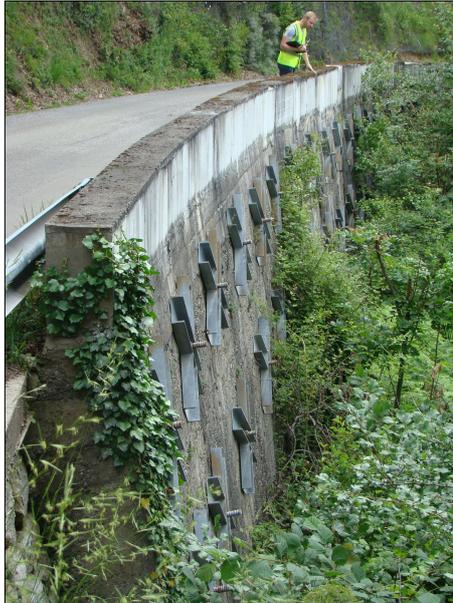
- Dans le même secteur, un mur de confortement ancré présent sous la route permet d'éviter que l'axe de communication ne soit emporté par un glissement de terrain **[Fig. 18]**. Ce confortement est d'ailleurs assez fissuré, ce qui démontre que le mouvement est actif.

Fig. 18 : Mur ancré sous la route de Rontalon [Source : IMS_{RN}]
