# ÉTUDE RELATIVE A LA RÉVISION DE LA CARTE DES ALÉAS NATURELS

## COMMUNE DE COLLONGES-SOUS-SALEVE

### NOTE DE PRÉSENTATION

[Dossier 2016/M2/74/0278]

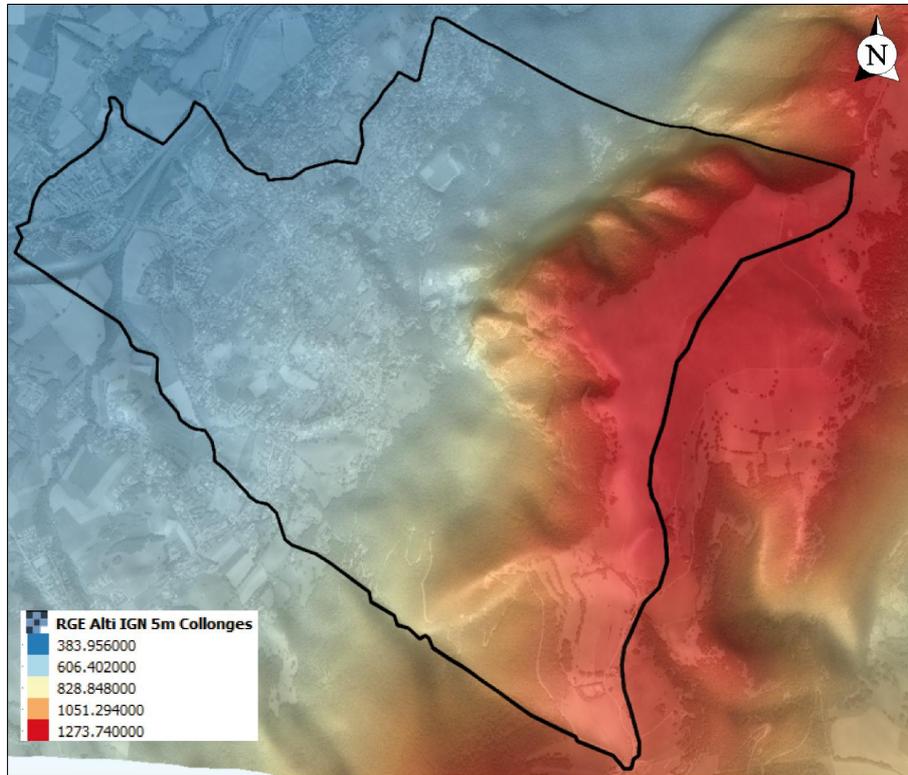
**Fig. 2** : Topographie de la commune de COLLONGES-SOUS-SALÈVE (issue du MNT RGE-ALTI à 5 m) [Source : [IGN / IMS](#) RN]

La commune de COLLONGES-SOUS-SALÈVE peut être divisée en deux parties **[Fig. 2]** :

- La moitié Est correspond au Mont Salève, dont le versant escarpé occidental traverse la commune du Nord au Sud, et qui est surplombé par le plateau ;
- La moitié Ouest, à la pente beaucoup plus douce, contenant les zones habitées.

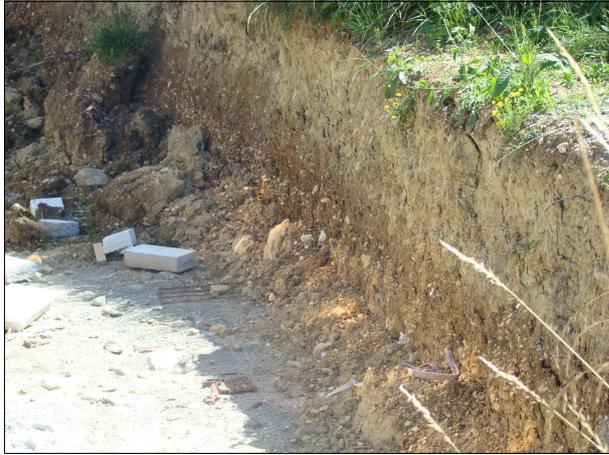
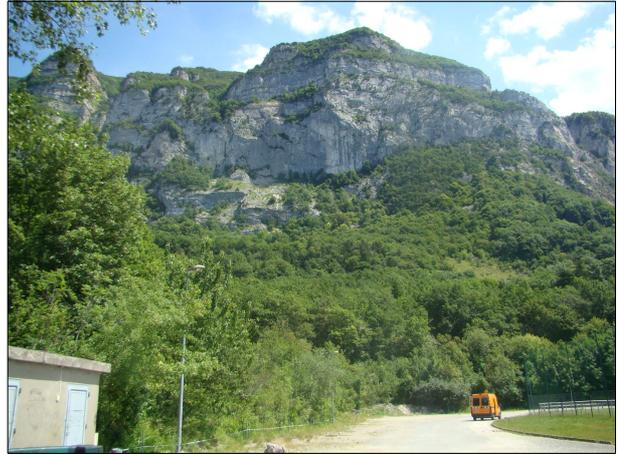
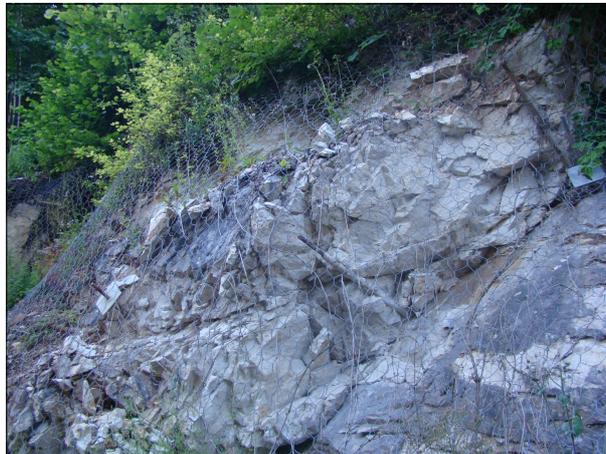
**Fig. 3 :** Affleurements géologiques observés sur le territoire communal : colluvions du Quaternaire (en haut, à gauche), calcaires du Salève (en haut, à droite) et calcaires du Crétacé inférieur (en bas) [Source : IMS<sub>RN</sub>]

Les différents compartiments morphologiques exposés précédemment se retrouvent dans les caractéristiques géologiques de la commune **[Fig. 3]** :

- La partie Est correspondant au chaînon du Salève est composée de terrains calcaires et marneux du Jurassique ;
- La partie Ouest quant à elle est composée d'anciens tabliers d'éboulis du Salève et de formations de pente, recouverts dans la partie occidentale par des formations glaciaires (moraines) et des limons.

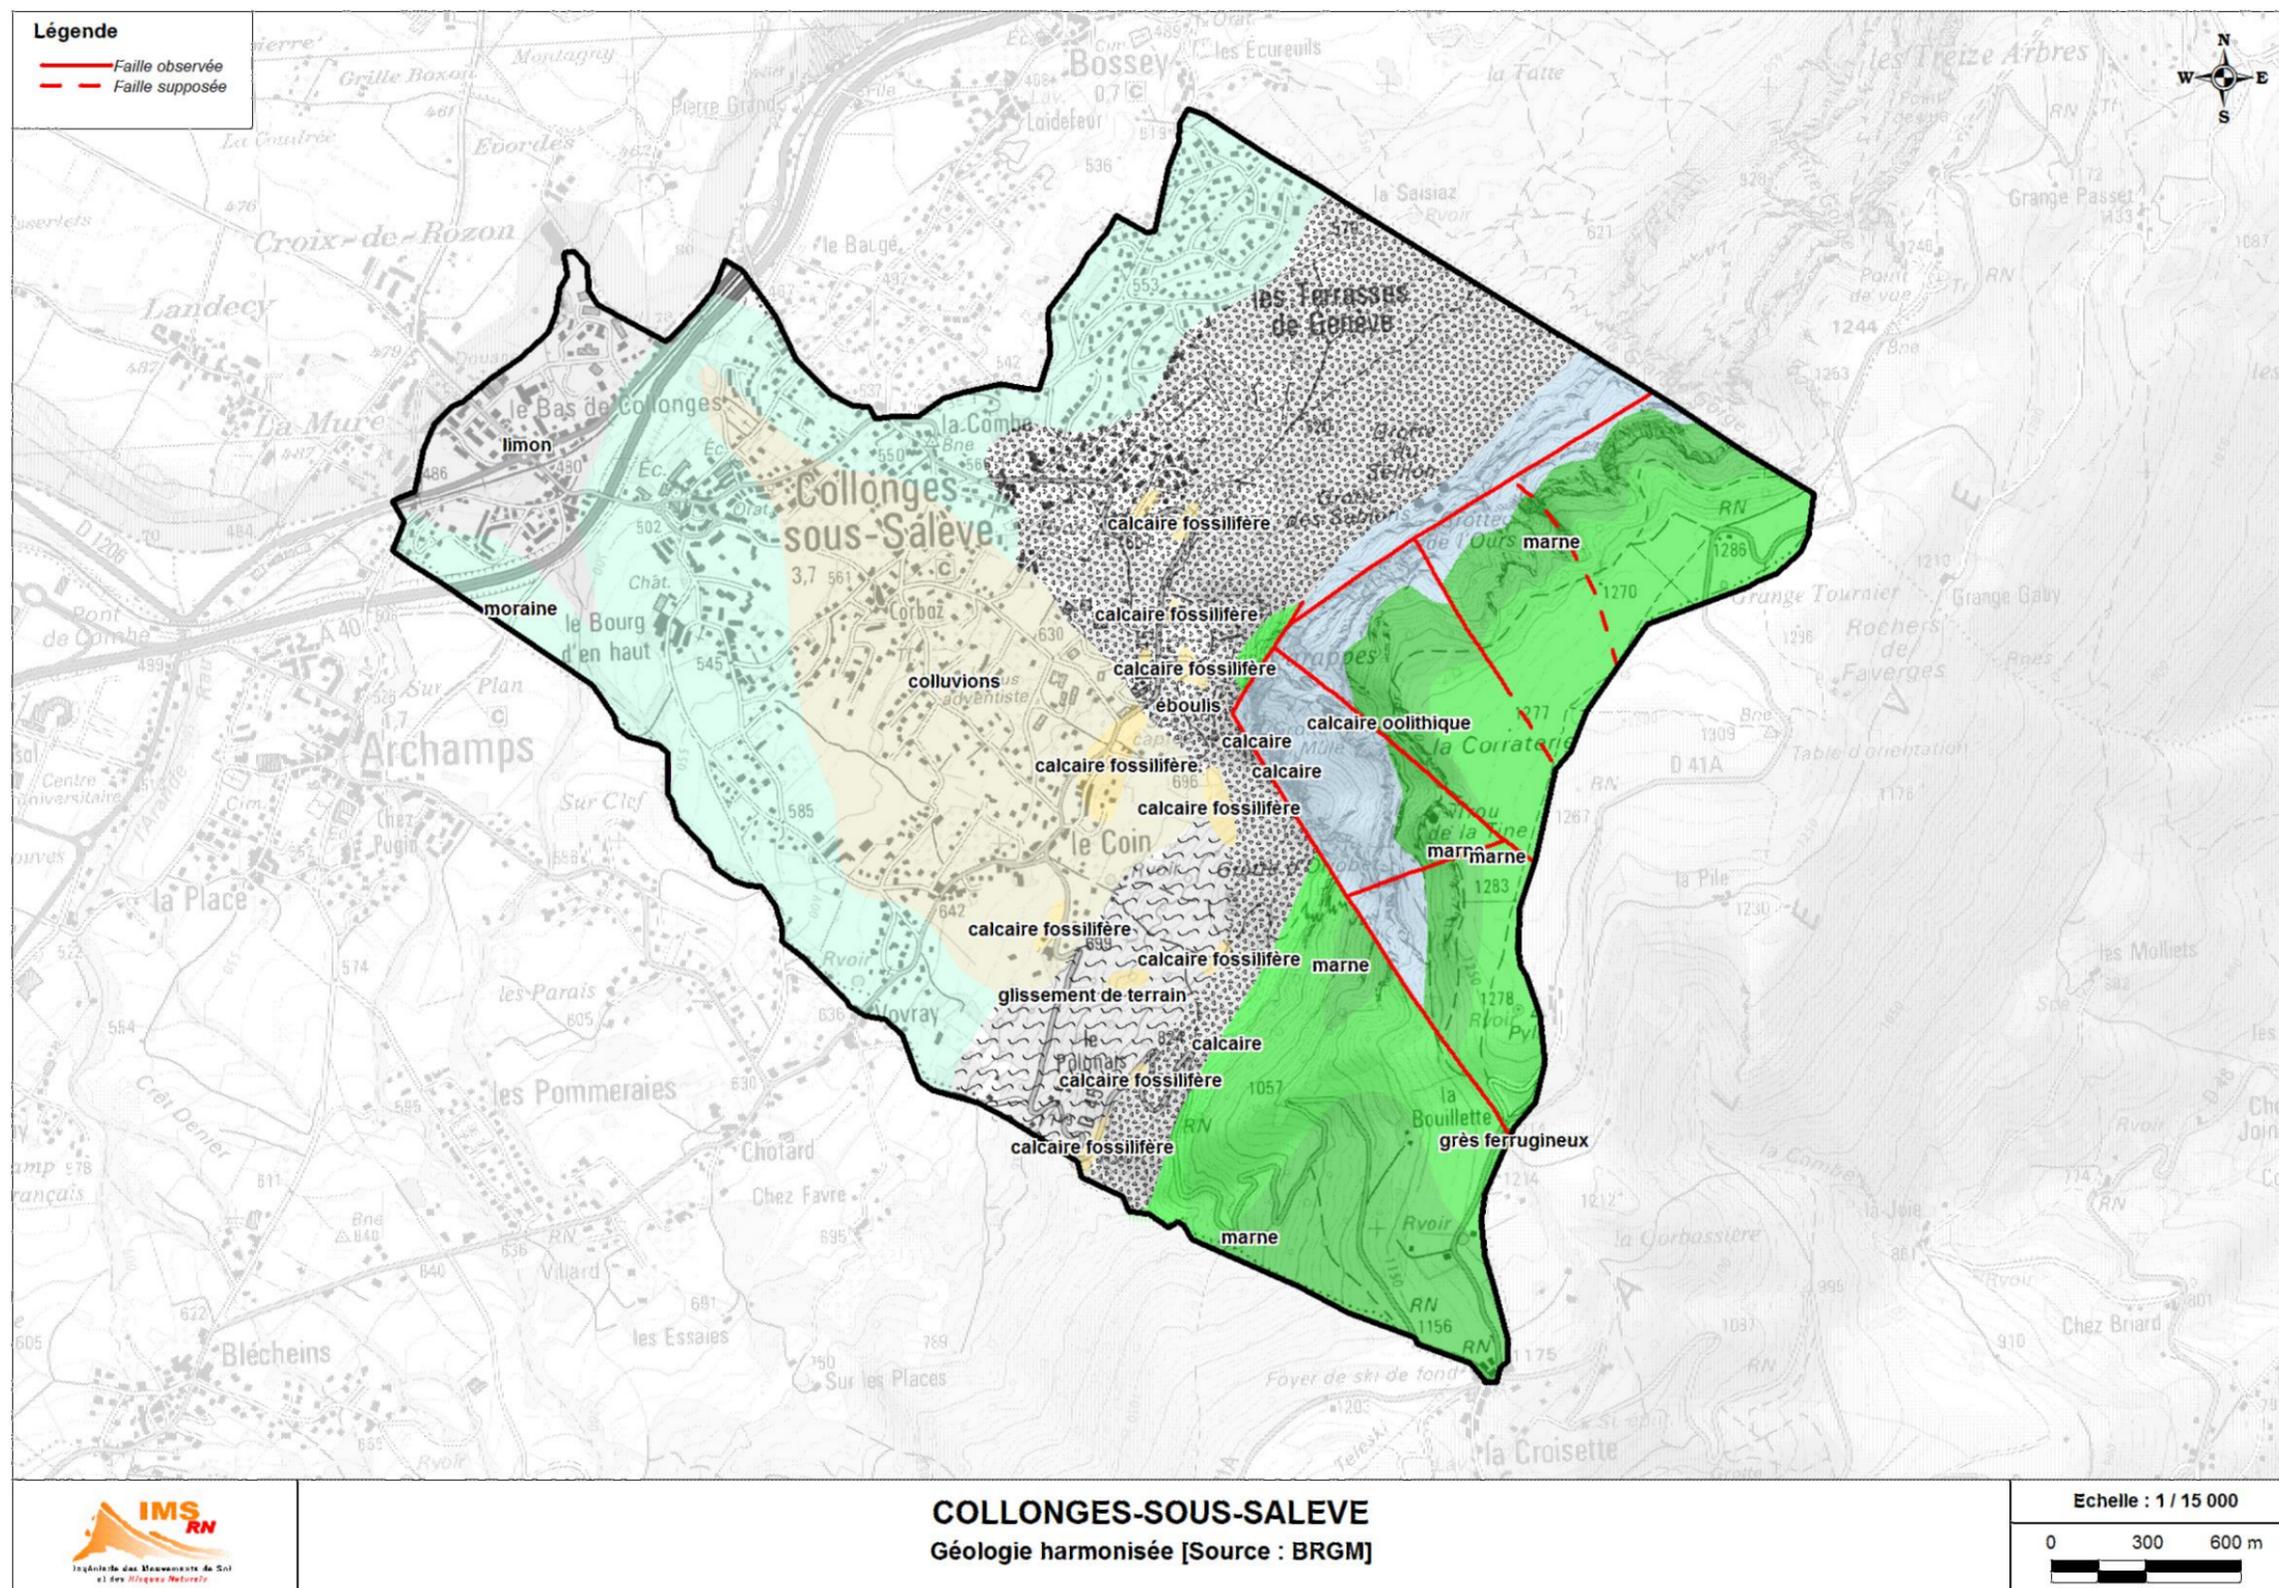
Fig. 4 : Géologie harmonisée sur la commune de COLLONGES-SOUS-SALÈVE [Source : BRGM / IMS<sub>RN</sub>]

La carte page suivante présente la géologie de la commune **[Fig. 4]**.

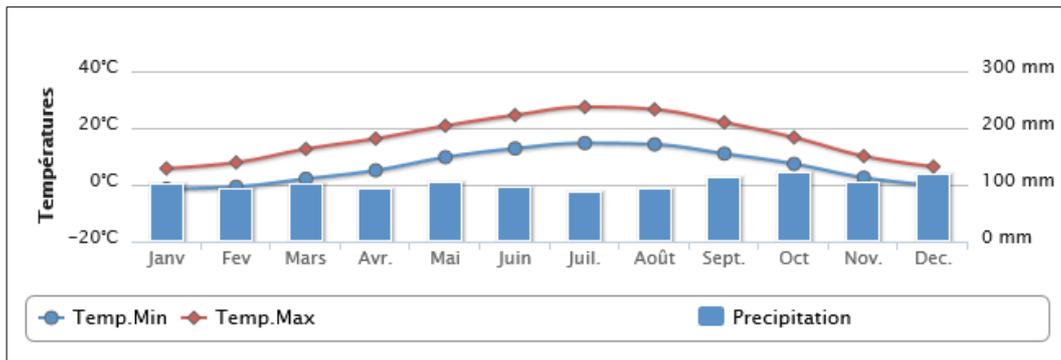
**Fig. 5 :** Normales annuelles à la station de CHAMBÉRY [Source : Météo-France]

La commune de COLLONGES-SOUS-SALÈVES est soumise à un climat montagnard **[Fig. 5]**. Les normales annuelles présentées ci-dessous décrivent des températures variant en moyenne de - 1,4 °C au mois de Janvier à 27,4 °C au mois de Juillet. Les précipitations sont relativement homogènes toute l'année, avec tout de même une période de maxima enregistrés en hiver (les 100 mm mensuels sont régulièrement dépassés).

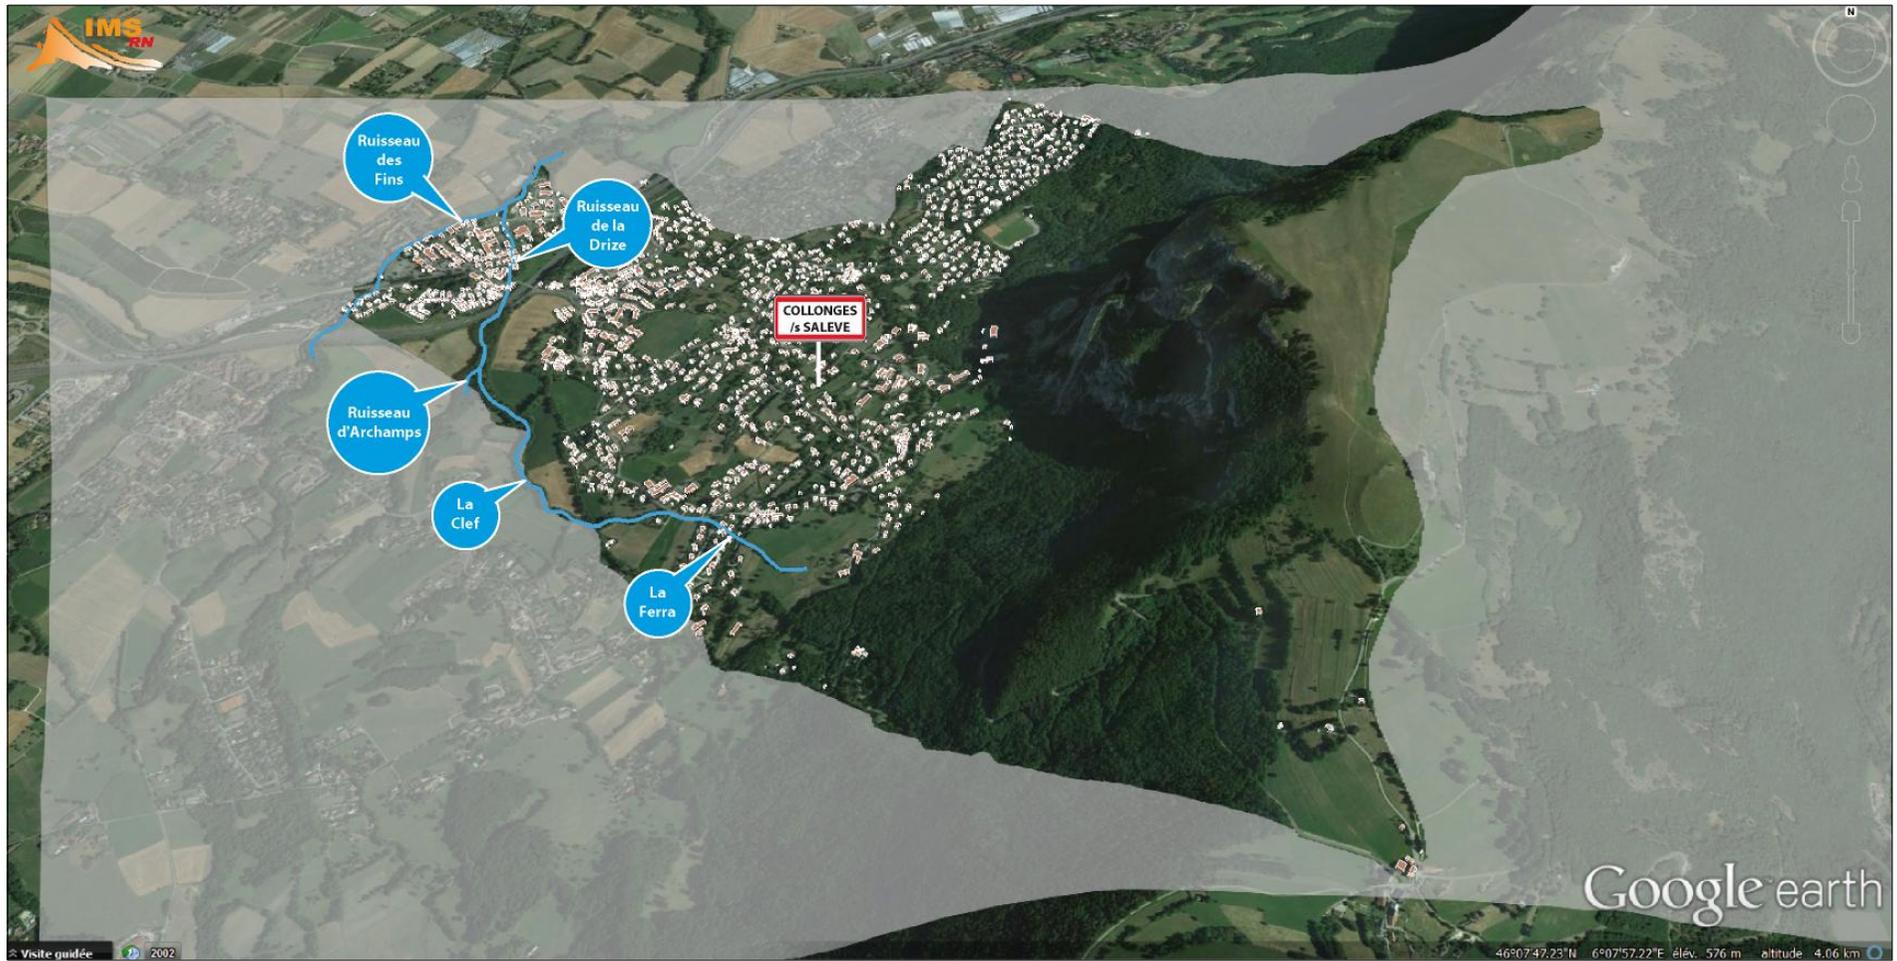
**Fig. 6 :** Réseau hydrographique de la commune de COLLONGES-SOUS-SALÈVE [Source : Google Earth / IMS<sub>RN</sub>]

**Le réseau hydrographique de la commune de COLLONGES-SOUS-SALÈVE est peu dense.** Le ruisseau des Fins s'écoule en limite Nord-Est de la commune. Plusieurs de ses affluents ou sous-affluents sont présents sur le territoire communal : le ruisseau de la Drize, le ruisseau d'Archamps, la Clef et la Ferra.

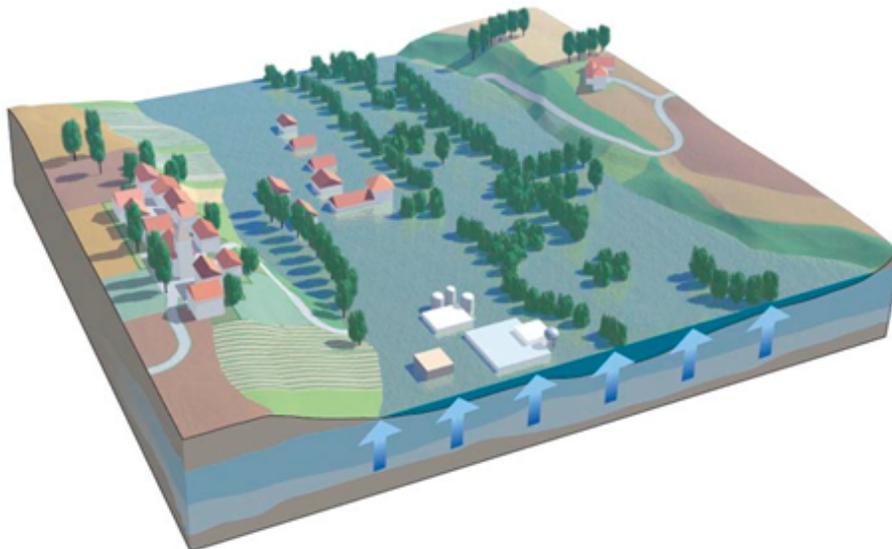
**Fig. 8 :** Schéma de principe d'une inondation par remontée de nappe [Source : [www.risquesmajeurs.fr](http://www.risquesmajeurs.fr) ]

Les terrains présentant une nappe phréatique située à faible profondeur (point bas ou site mal drainé) peuvent être inondés en cas de remontée de cette dernière **[Fig. 8]**. Ce phénomène est consécutif à de fortes pluies et peut perdurer.

Ces remontées ont notamment pour conséquences l'inondation des caves et sous-sols, l'apparition de désordres sur les constructions (par diminution de la résistance des sols), remontée de cuves enterrées, de piscines, de canalisations, ... (du fait de la poussée d'Archimède).

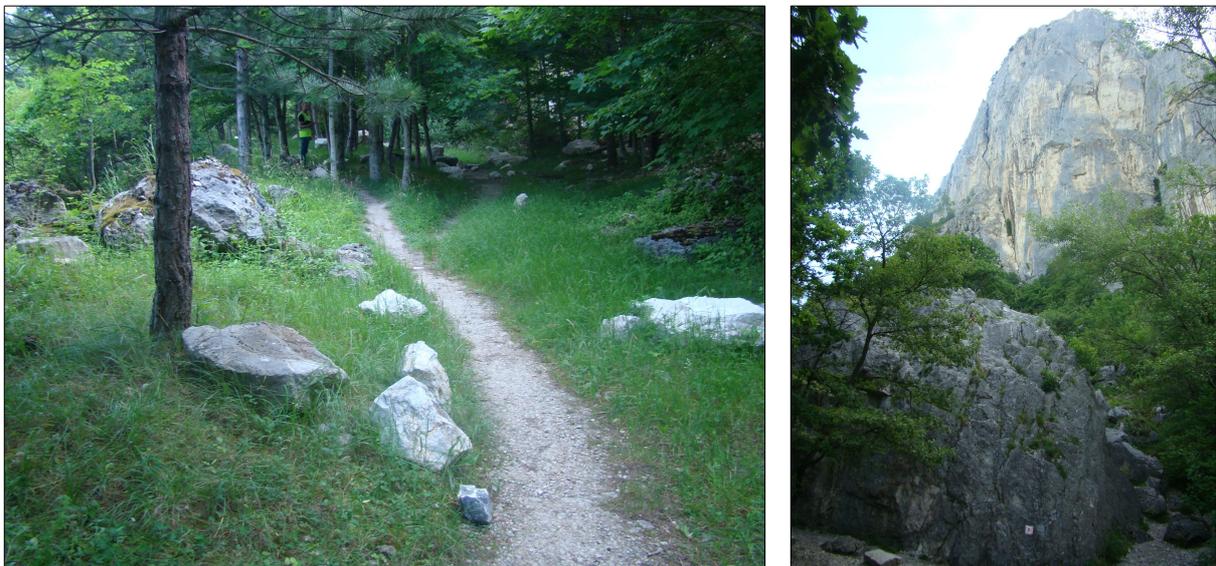
**Fig. 10** : Blocs éboulés de taille métrique à décimétrique en pied du Salève [Source : IMS<sub>RN</sub>]

L'**éboulement** est un phénomène qui **affecte les roches compétentes et fracturées**. Il se traduit par le détachement d'une portion de roche de volume quelconque depuis la masse rocheuse **[Fig. 9 et 10]**. La **cinématique** est variable : par basculement, rupture de pied, glissement banc sur banc, ... ; mais dans tous les cas elle est **très rapide**.

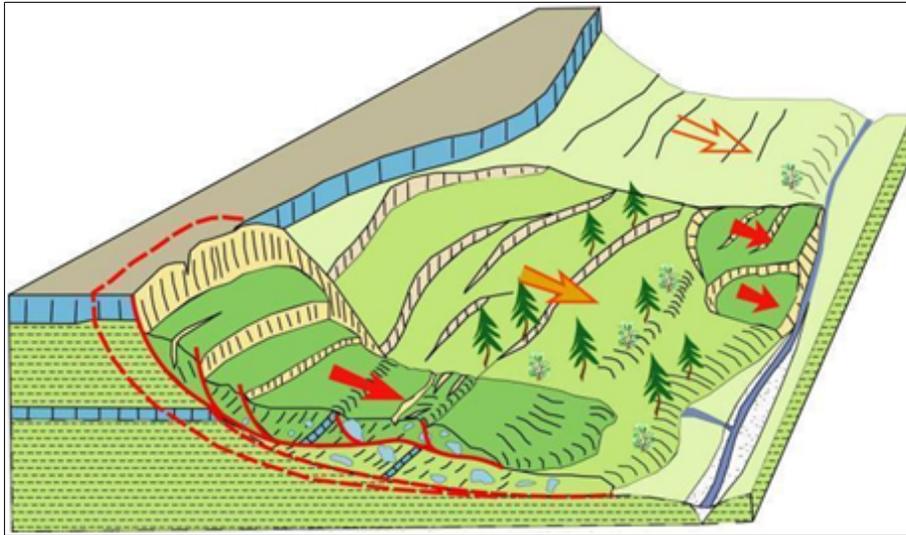
Fig. 11 : Schéma conceptuel d'un glissement de terrain [Source : IMS<sub>RN</sub>]

Le **glissement de terrain** est un phénomène qui **affecte**, en général, **des lithologies incompetentes** et qui **provoque le déplacement d'une masse de terrain avec rupture** (surface de cisaillement). Cette rupture peut se localiser soit au sein du même matériau (rupture circulaire), soit le long d'une discontinuité

telle qu'un joint de stratification ou alors le long d'une interface entre les matériaux de couverture et le substratum [Fig. 11].

Dans les cas les plus développés, il se caractérise par la formation d'une **niche d'arrachement en amont** et d'un **bourrelet de pied en aval** et être limité sur les côtés par des **rampes latérales**. L'instabilité des terrains peut le plus souvent se manifester par de **légères déformations topographiques** (moutonnement, ondulations du versant) Les volumes mis en jeu sont très variables.

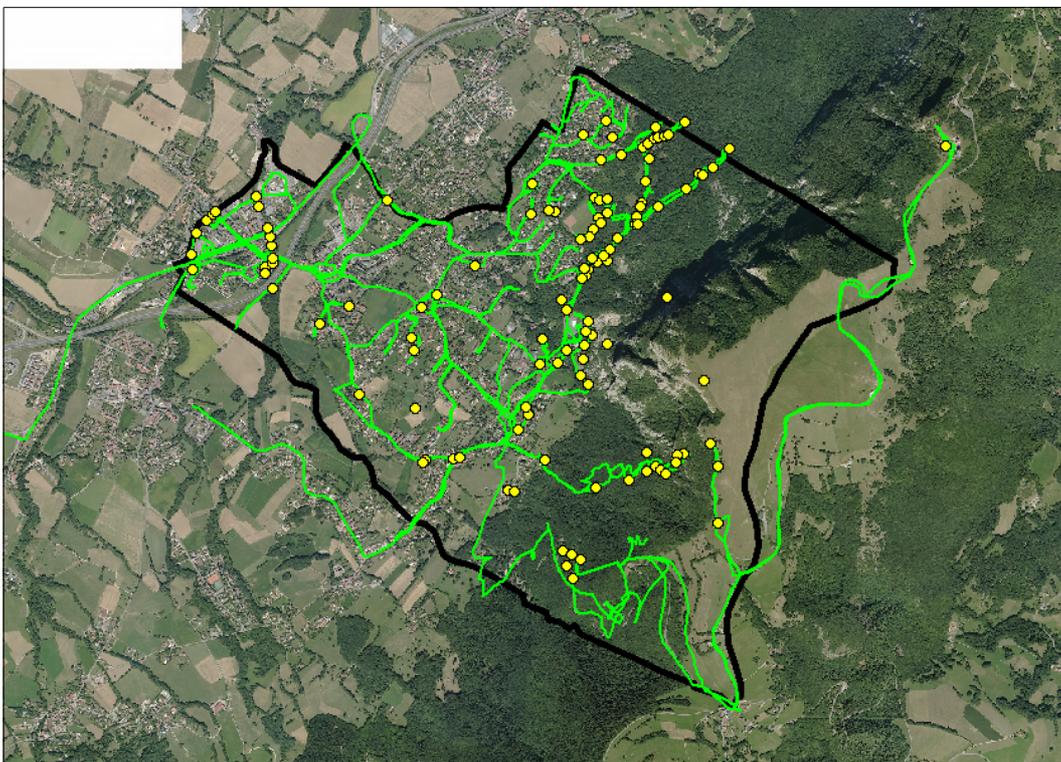
**Fig. 12** : Suivi GPS et principales observations de terrain (points jaunes) de la session de terrain sur la commune de COLLONGES-SOUS-SALÈVE [Source : IMS<sub>RN</sub>]

Les trajets effectués lors des sessions de terrain ont fait l'objet d'un suivi GPS [**Fig. 12**].

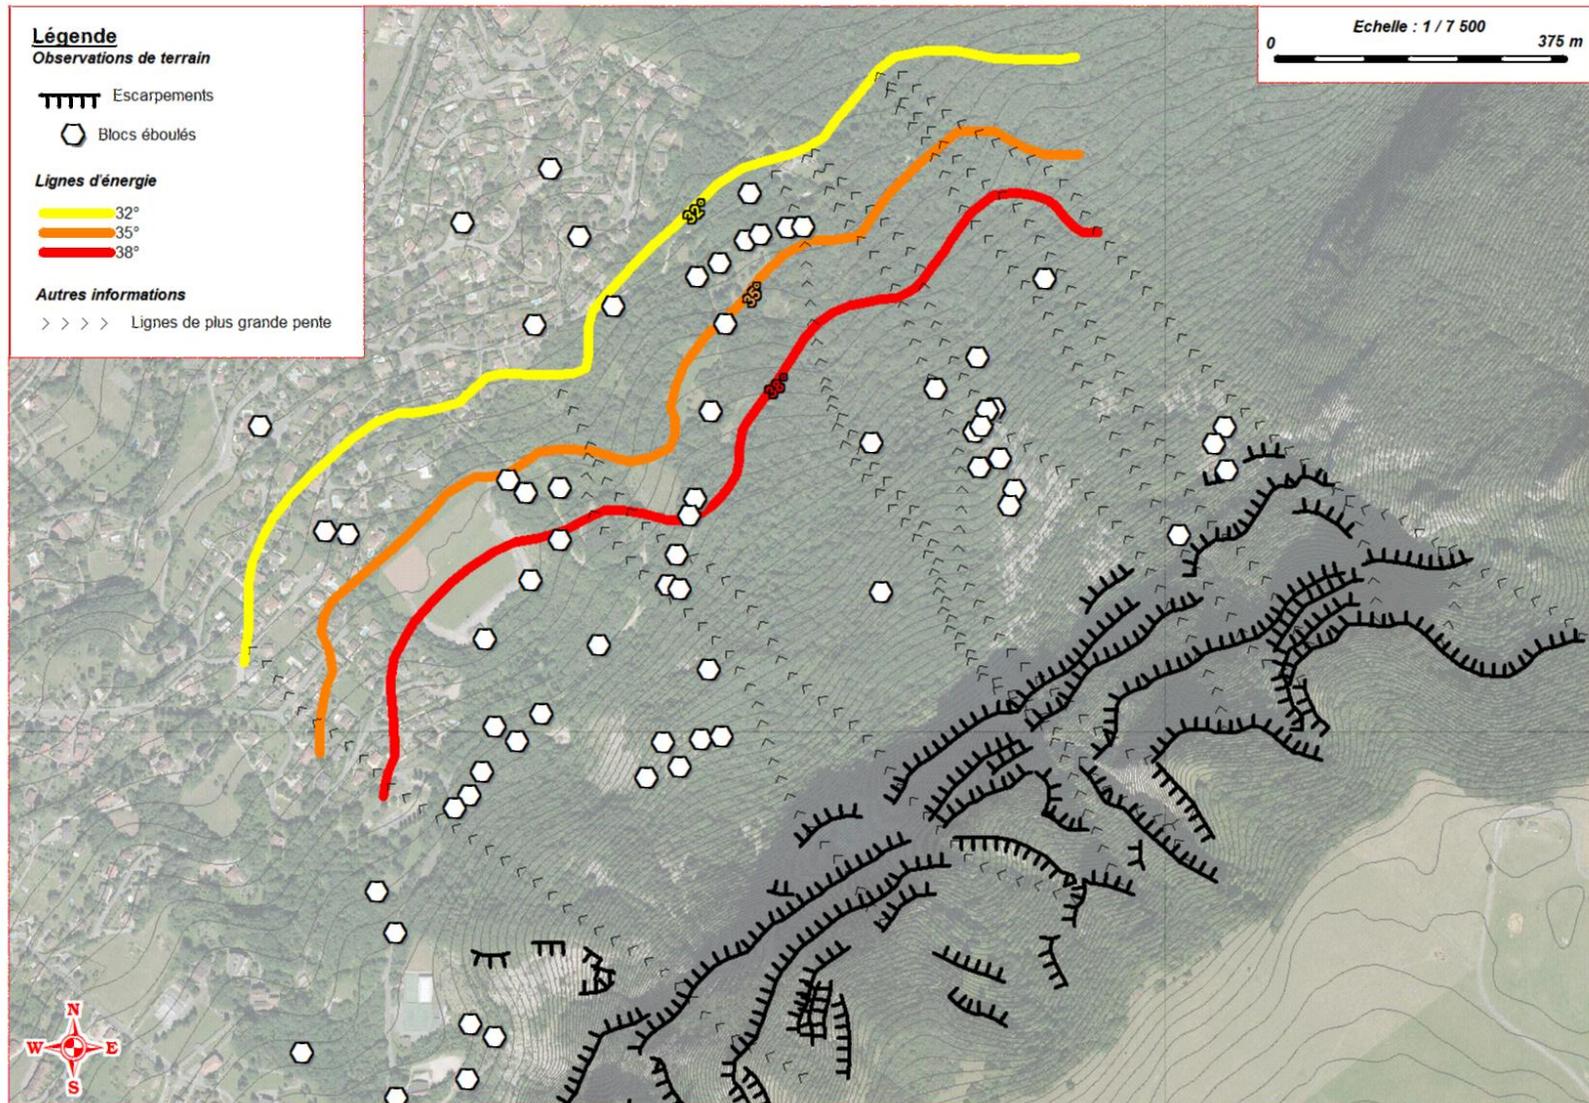
**Fig. 14 :** Illustration de la méthode des lignes d'énergie sur COLLONGES-SOUS-SALÈVE [Source : IMS<sub>RN</sub>]

Depuis sa formalisation, ce principe a fait l'objet de nombreuses études. Ainsi différentes valeurs « seuil » de l'angle  $\beta$  ont été définies permettant de qualifier la probabilité d'occurrence le long du versant **[Fig. 13 et 14]**.

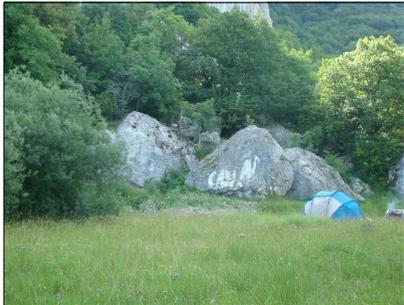
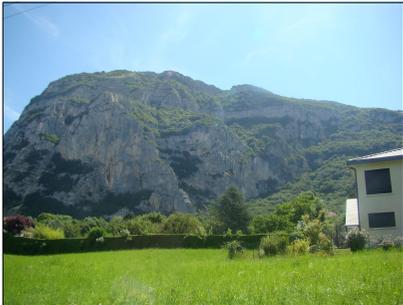
</div> <p><u>Glissements de terrain</u></p> <p>Le versant est constitué d'éboulis reposant sur un substratum de dépôts glaciaires et de molasse oligocène. Cette configuration est propice à l'apparition d'instabilités du fait des écoulements souterrains dans les terrains et notamment au niveau de l'interface entre les formations. La présence d'eau est d'ailleurs confirmée par l'existence de sources et de zones humides.</p> <p>Les pentes importantes (supérieures à 20°) induisent un classement en <b>aléa Moyen</b> bien qu'aucun indice ne soit observable. Le pied de versant, moins pentu, a été mis en <b>aléa Faible</b>.</p> <p>Un secteur à l'angle Sud du terrain de football a été cartographié en <b>aléa Moyen</b> du fait de l'existence d'une archive historique : glissement du talus suite à des travaux de terrassement (lors de la réalisation du stade) ayant entraîné l'endommagement de plusieurs maisons en amont.</p>	Analyse du MNT + Observations de terrain (escarpements, blocs, indices d'instabilité, ...)	Zone naturelle boisée sauf pour la partie aval où quelques bâtiments sont présents (lotissement, constructions isolées) ainsi que des terrains de tennis

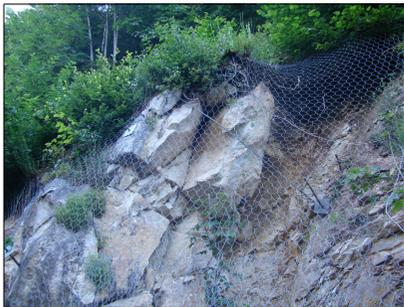
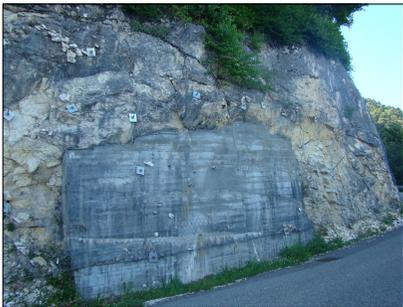
</div> <p><u>Glissements de terrain :</u></p> <p>Dans sa partie supérieure (au delà de la cote 900) le versant est principalement constitué de marnes. Dans la partie amont, au Nord-Est de la Bouillette, cette formation présente des nombreuses rides dans les secteurs pentus ; il s'agit d'un phénomène de glissement superficiel des terrains (reptation) <b>[Fig. ci-après]</b>.</p>	Analyse du MNT + Observations de terrain (escarpements, indices d'instabilité, ...)	Zone naturelle boisée

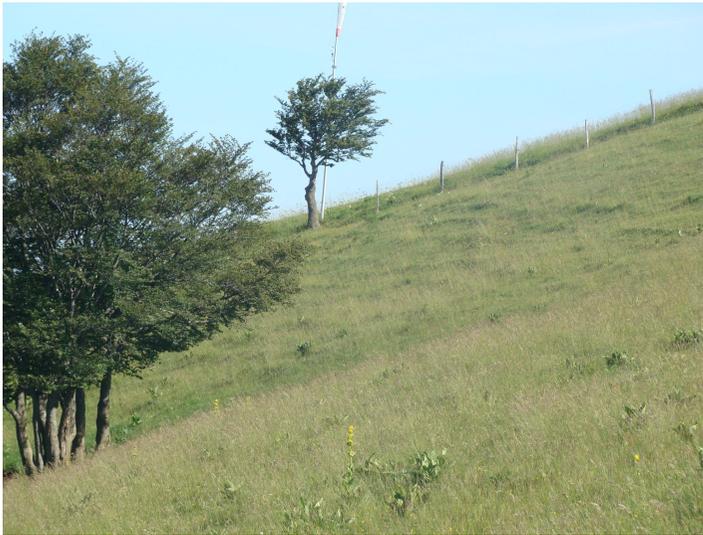
<p>Le pied de versant est constitué d'éboulis reposant sur un substratum de dépôts glaciaires et de molasse oligocène. La carte géologique du BRGM indique qu'il s'agit de « Terrain tassés » donc potentiellement instables. Ainsi, en raison de la sensibilité de ces formatons, le versant a été cartographié en <b>aléa Faible à Moyen</b> (en fonction de la pente). Au Nord et au Sud de la Bouillette, le versant est constitué de terrains calcaires du Crétacé. Il a cependant été classé en <b>aléa Faible</b> en raison de la présence d'une épaisseur de sol, des pentes très fortes et des écoulements potentiels (du fait de la configuration en talweg de certains secteurs) pouvant engendrer des instabilités.</p>		
6/7	Terrasses de Genève	H3	Deux grande mares ont été observées dans la partie boisée en pied de versant. Elles ont été classées en <b>aléa Ruissellement Fort</b> .	Observations de terrain (mares)	Zone naturelle boisée

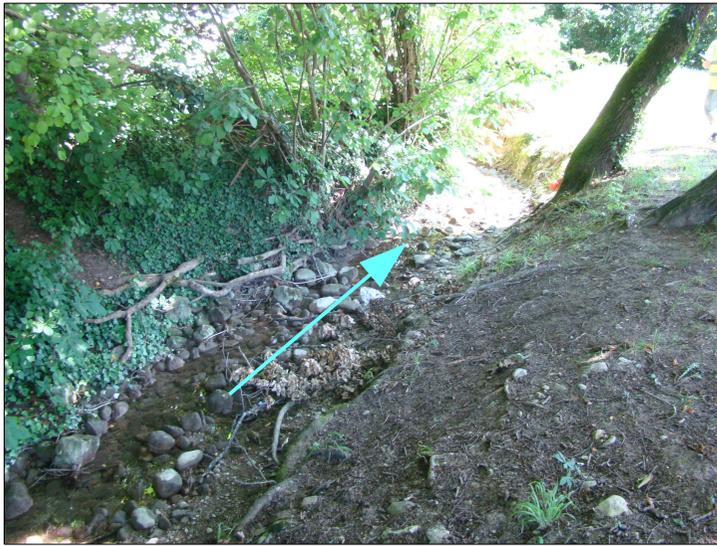
Observations de terrain (talweg, zone inondable)	Zone urbanisée
<b>22/23/43</b> <b>29</b>	Bordure des falaises du Salève	G1 G2	<p>La bordure des falaises du Salève sont principalement constitué par des terrain marneux reposant sur des calcaires. En raison de la sensibilité de cette formation, les secteurs présentant des pentes à 20° ont été cartographiées en <b>aléa Glissements de terrain Moyen</b> et celles comprise entre 10 et 20° en <b>aléa Faible</b>.</p> <p>Le bord des escarpements a été classé en <b>aléa Faible</b> du fait de la présence d'une faible épaisseur de sol sur le substratum calcaire, quel que soit la pente.</p>	Analyse du MNT + Observations de terrain (indices d'instabilité, ...)	Prairies

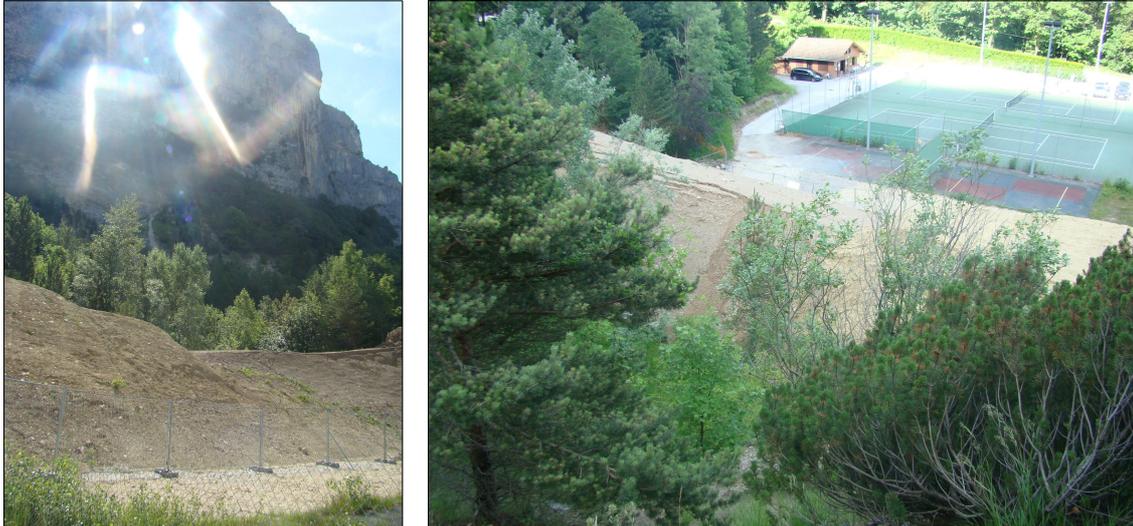
**Fig. 15** : Merlon contre les chutes de blocs, situé en amont des terrains de tennis [Source : IMS<sub>RN</sub>]

- Un merlon situé juste en amont des terrains de tennis. Il est composé de sable compacté, et est apparu fragilisé lors de notre session de terrain (affaissement en partie centrale et glissement des pentes) **[Fig. 15]** ;

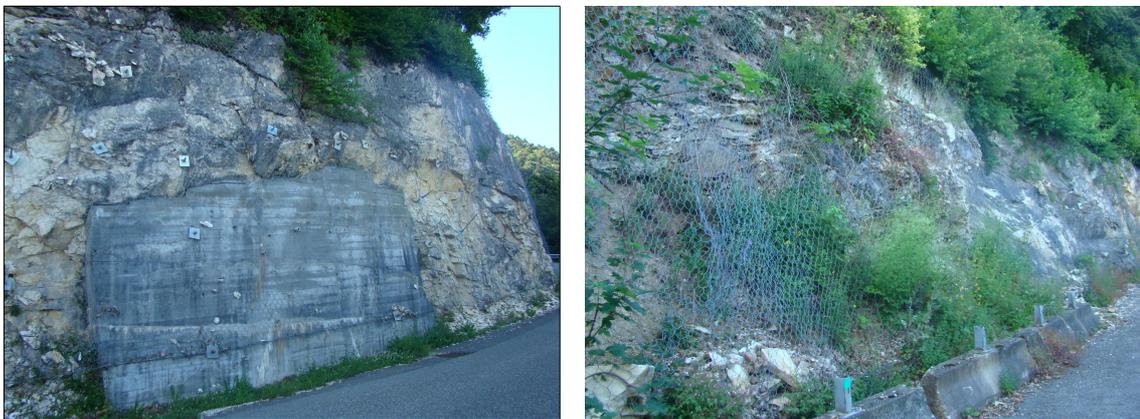
**Fig. 16** : Confortement des escarpements le long de la RD 45, à COLLONGES-SOUS-SALÈVE [Source : IMS<sub>RN</sub>]

- Le long de la RD 45, les escarpements rocheux sont quasiment tous munis de confortements divers : des grillages plaqués, des ancrages, des murs, du béton projeté et des pièges à blocs **[Fig. 16]**.
