# ÉTUDE RELATIVE A LA RÉVISION DE LA CARTE DES ALÉAS NATURELS

## COMMUNE DE CERNEX

## NOTE DE PRÉSENTATION

[Dossier 2016/M2/74/0278]

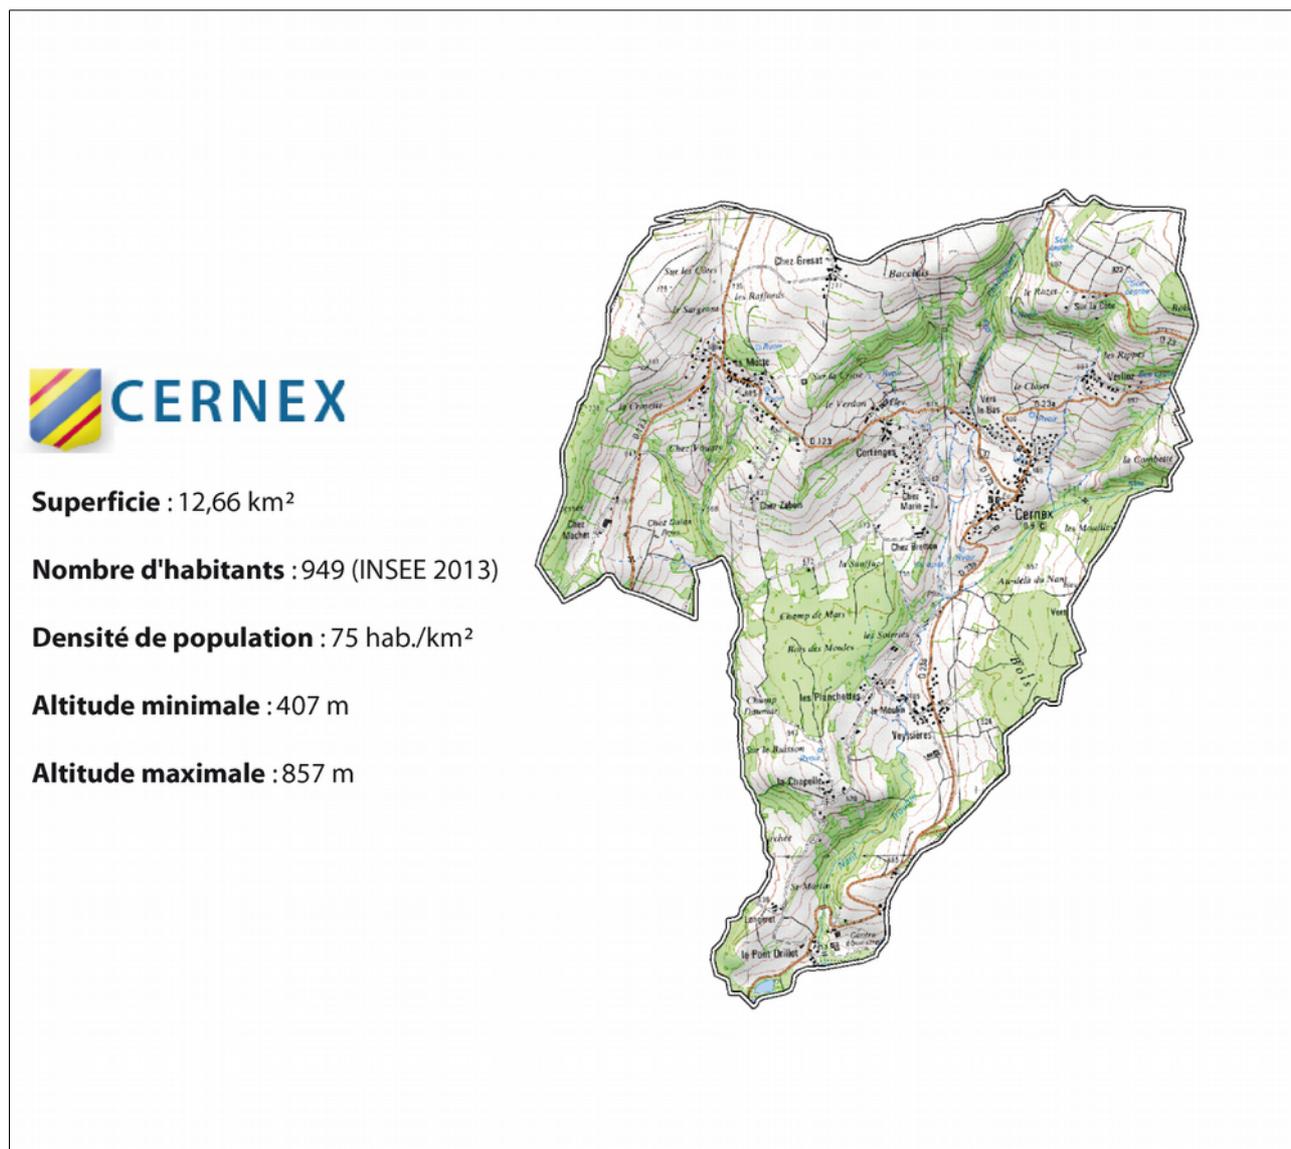
**Fig. 1 :** Étendue de la zone d'étude et caractéristiques principales de la commune [Source : IMS <sup>RN</sup>]

Le périmètre de la présente étude correspond à l'ensemble du territoire communal de CERNEX **[Fig. 1]**, ce qui représente une superficie de 12,66 km<sup>2</sup>. La commune comptait 949 habitants lors du dernier recensement de 2013 (données INSEE).

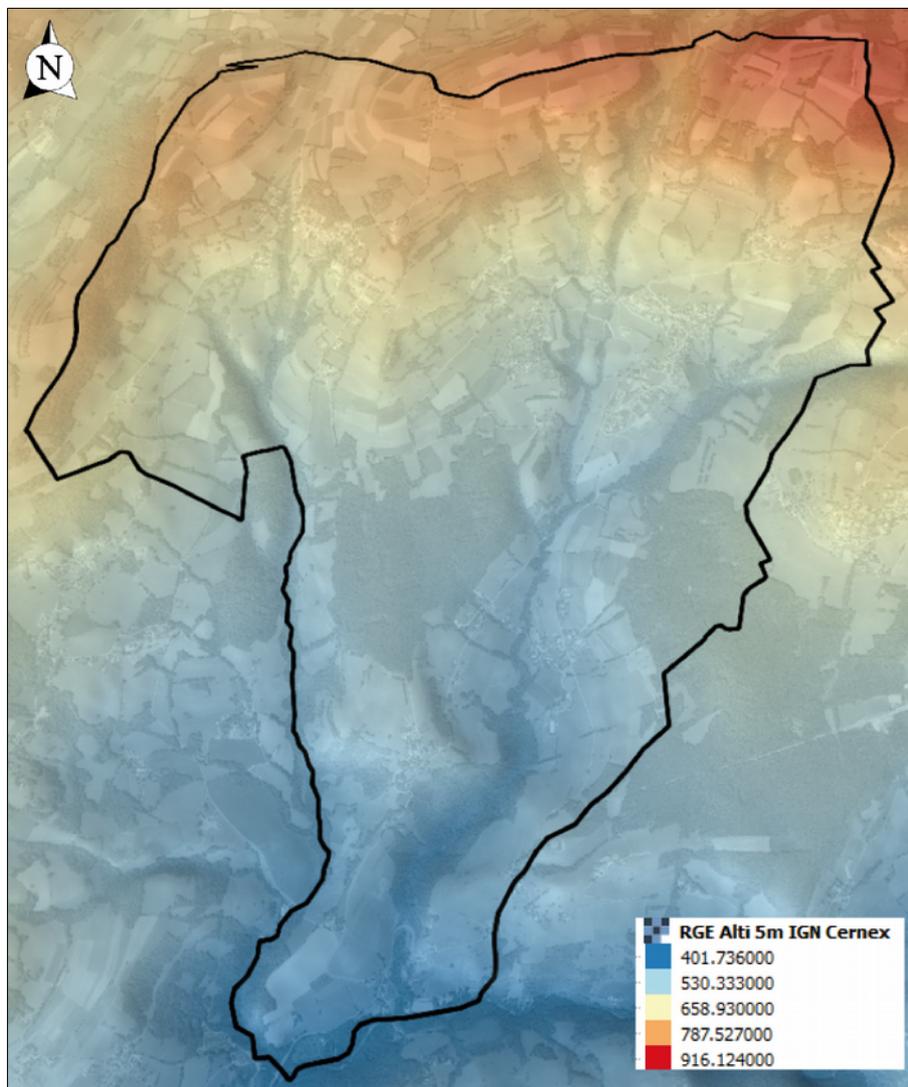
**Fig. 2 :** Topographie de la commune de CERNEX (issue du MNT RGE-ALTI à 5 m) [Source : IGN / IMS<sub>RN</sub>]

La commune de CERNEX est installée sur les deux versant de part et d'autre du Nant Trouble. Sa morphologie générale correspond donc à des vallons légèrement encaissés, tous orientés vers le Sud. Les pentes sont relativement douces sur la commune, à l'exception de quelques secteurs en bordure de cours d'eau notamment [Fig. 2].

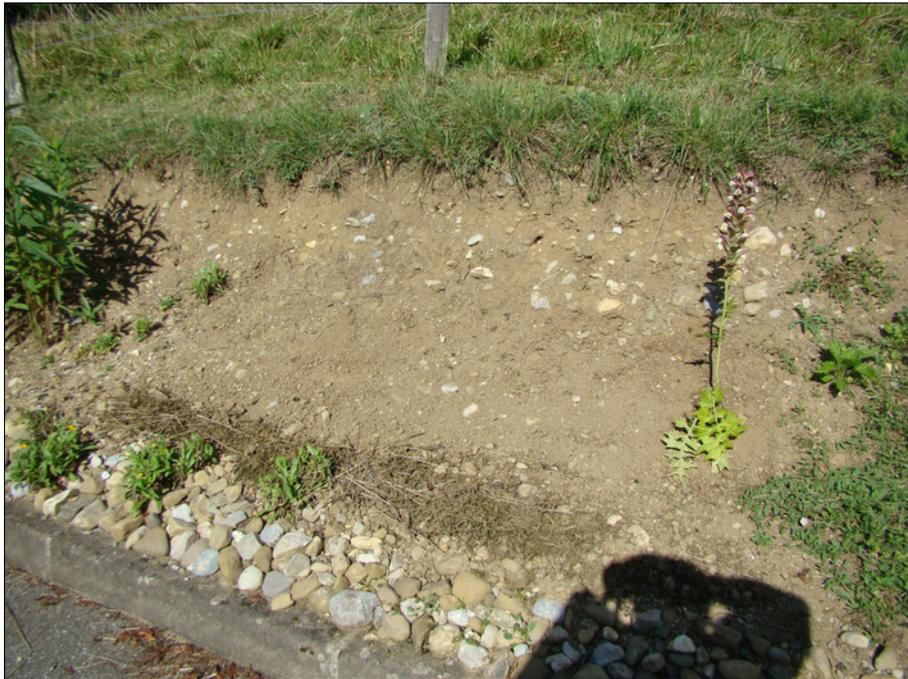
**Fig. 3** : Aperçu géologique sur la commune de CERNEX : moraines glaciaires [Source : IMS<sub>RN</sub>]

D'un point de vue géologique, la commune de CERNEX est recouverte dans sa quasi-totalité de moraines glaciaires du Würm. Seules quelques secteurs érodés dans la moraine laissent affleurer ponctuellement la molasse gréseuse de l'Oligocène supérieur [Fig. 3].

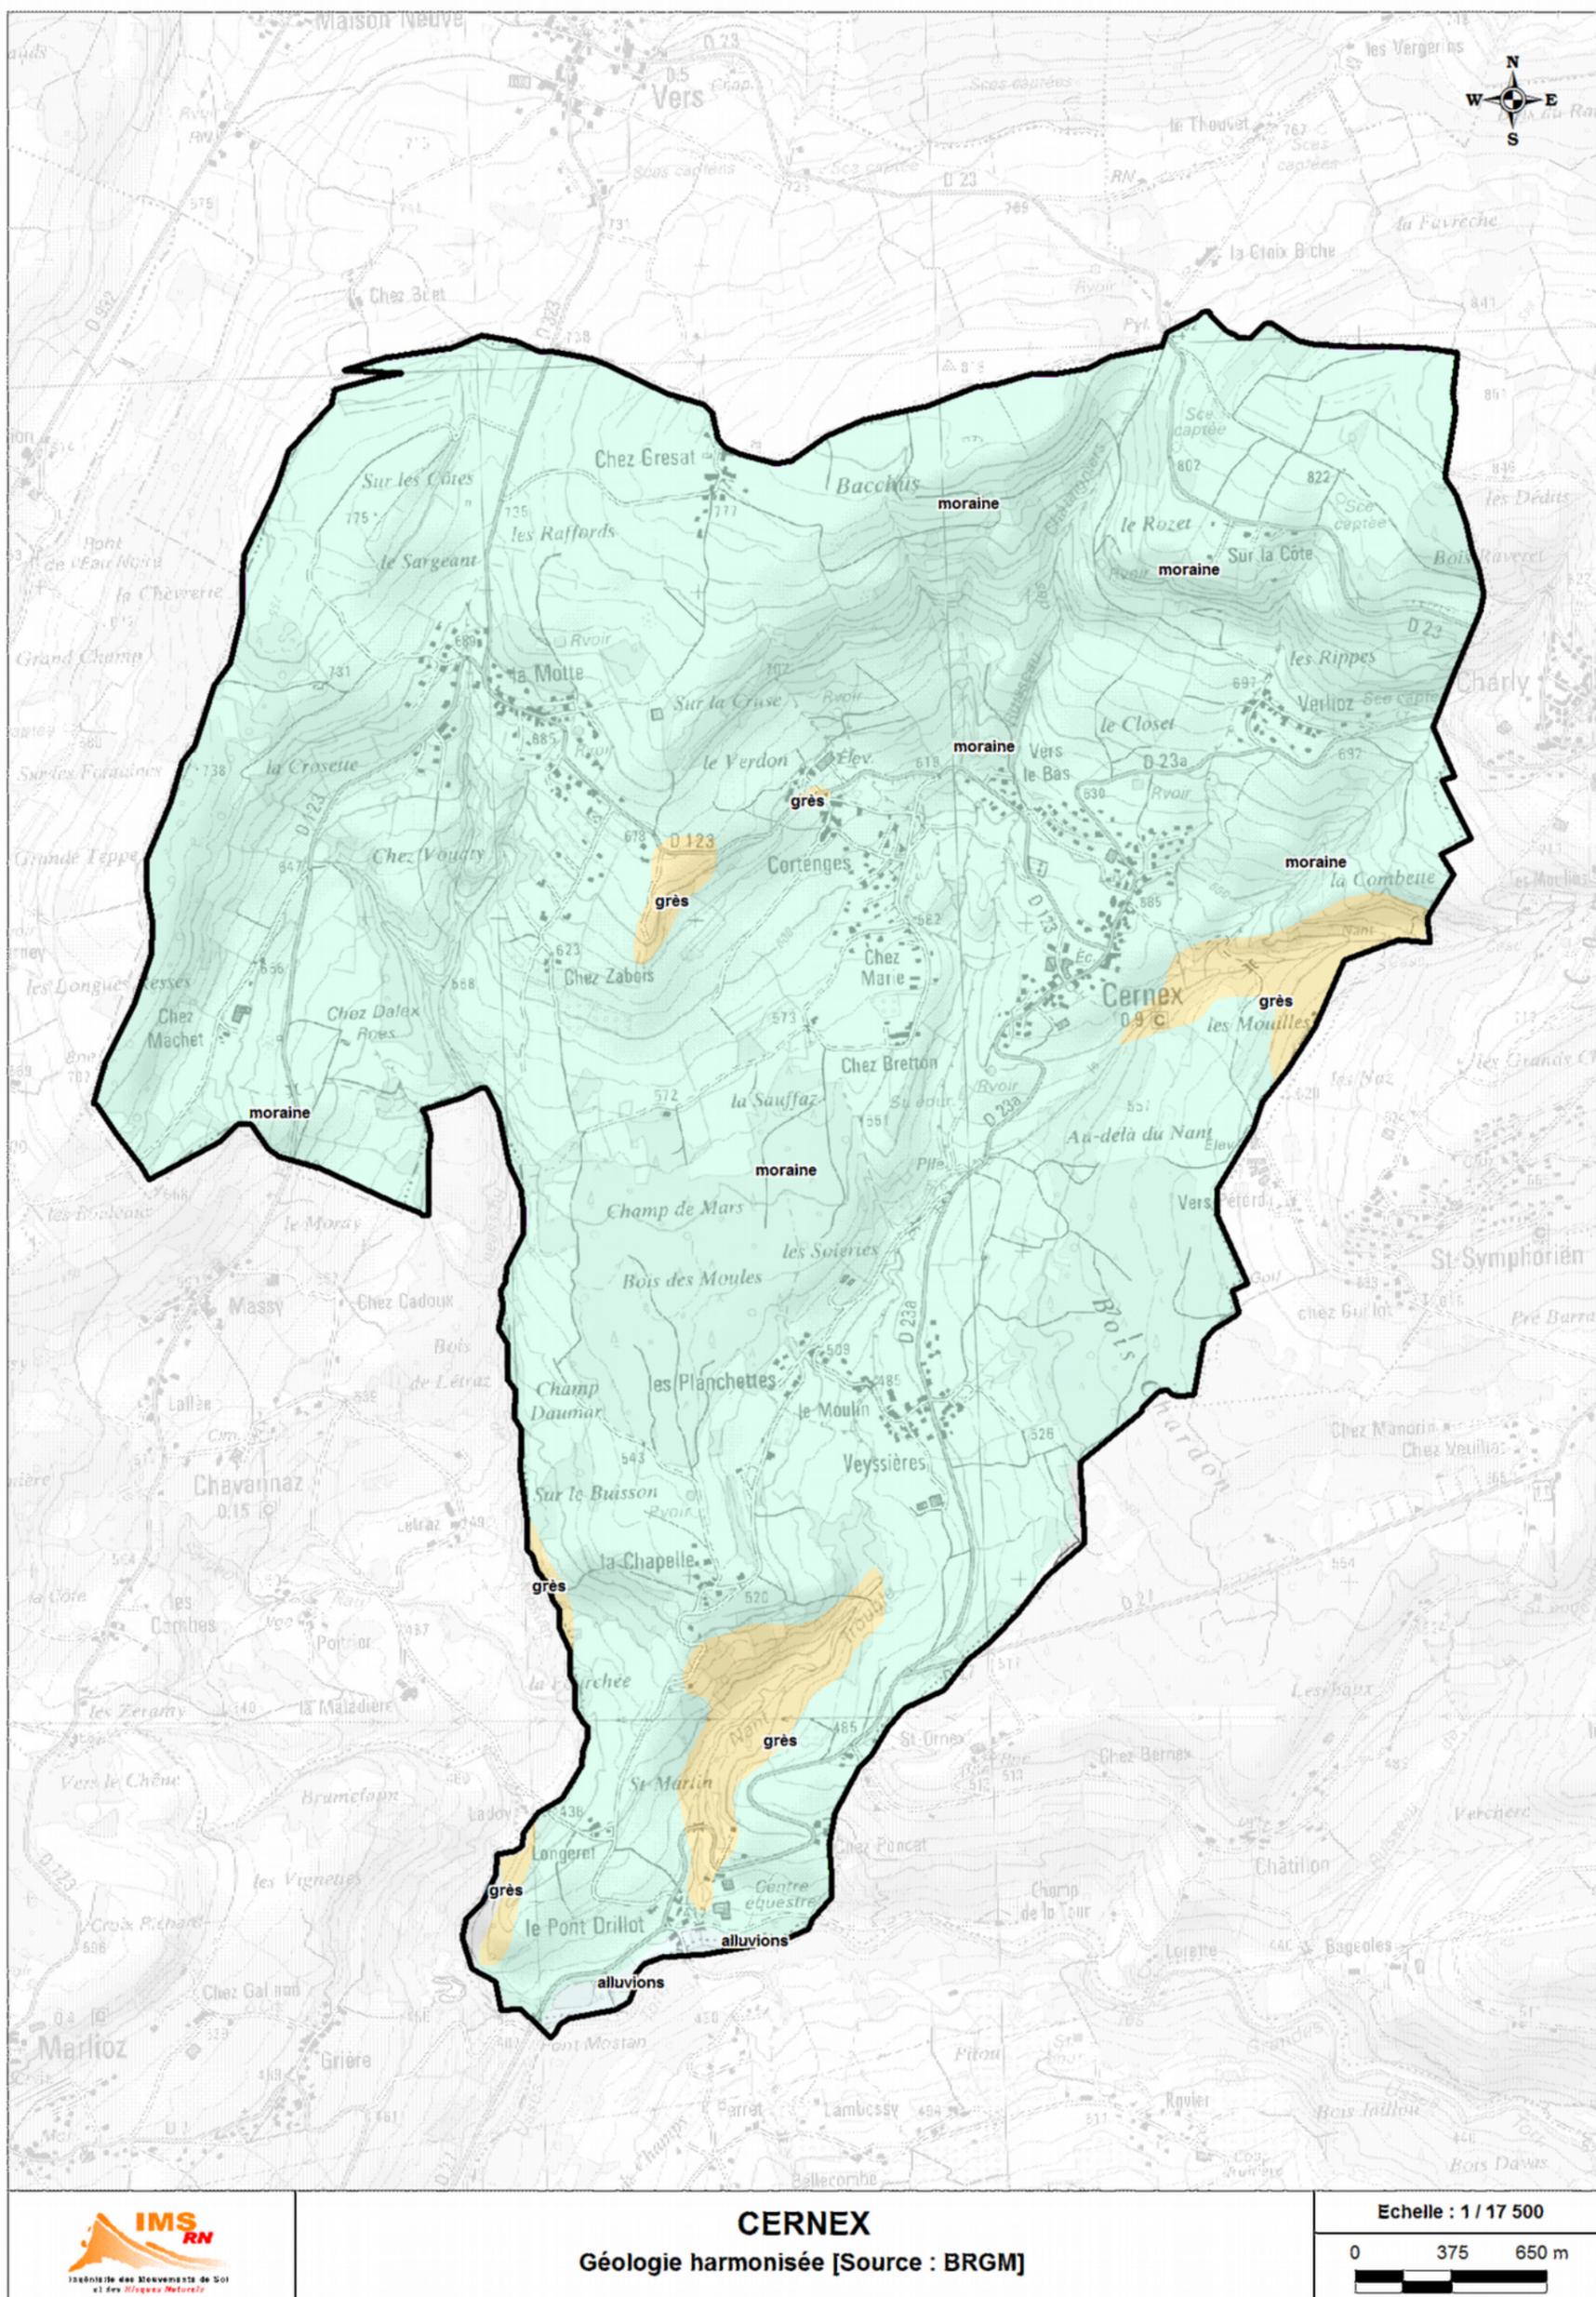
Fig. 4 : Géologie harmonisée sur la commune de CERNEX [Source : BRGM / IMS<sub>RN</sub>]

La carte pages suivante présente la géologie de la commune **[Fig. 4]**.

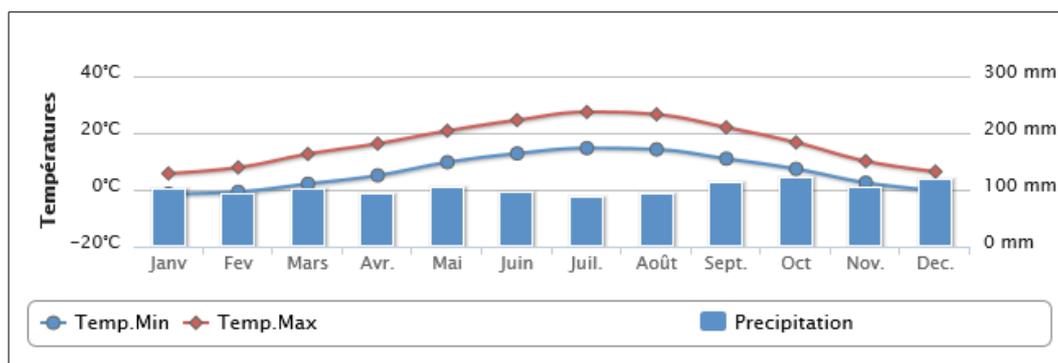
**Fig. 5 :** Normales annuelles à la station de CHAMBÉRY [Source : Météo-France]

La commune de CERNEX est soumise à un climat montagnard **[Fig. 5]**. Les normales annuelles présentées ci-dessous décrivent des températures variant en moyenne de -1,4°C au mois de janvier à 27,4°C au mois de juillet. Les précipitations sont relativement homogènes toute l'année, avec tout de même une période de maxima enregistrés en hiver (les 100 mm mensuels sont régulièrement dépassés).

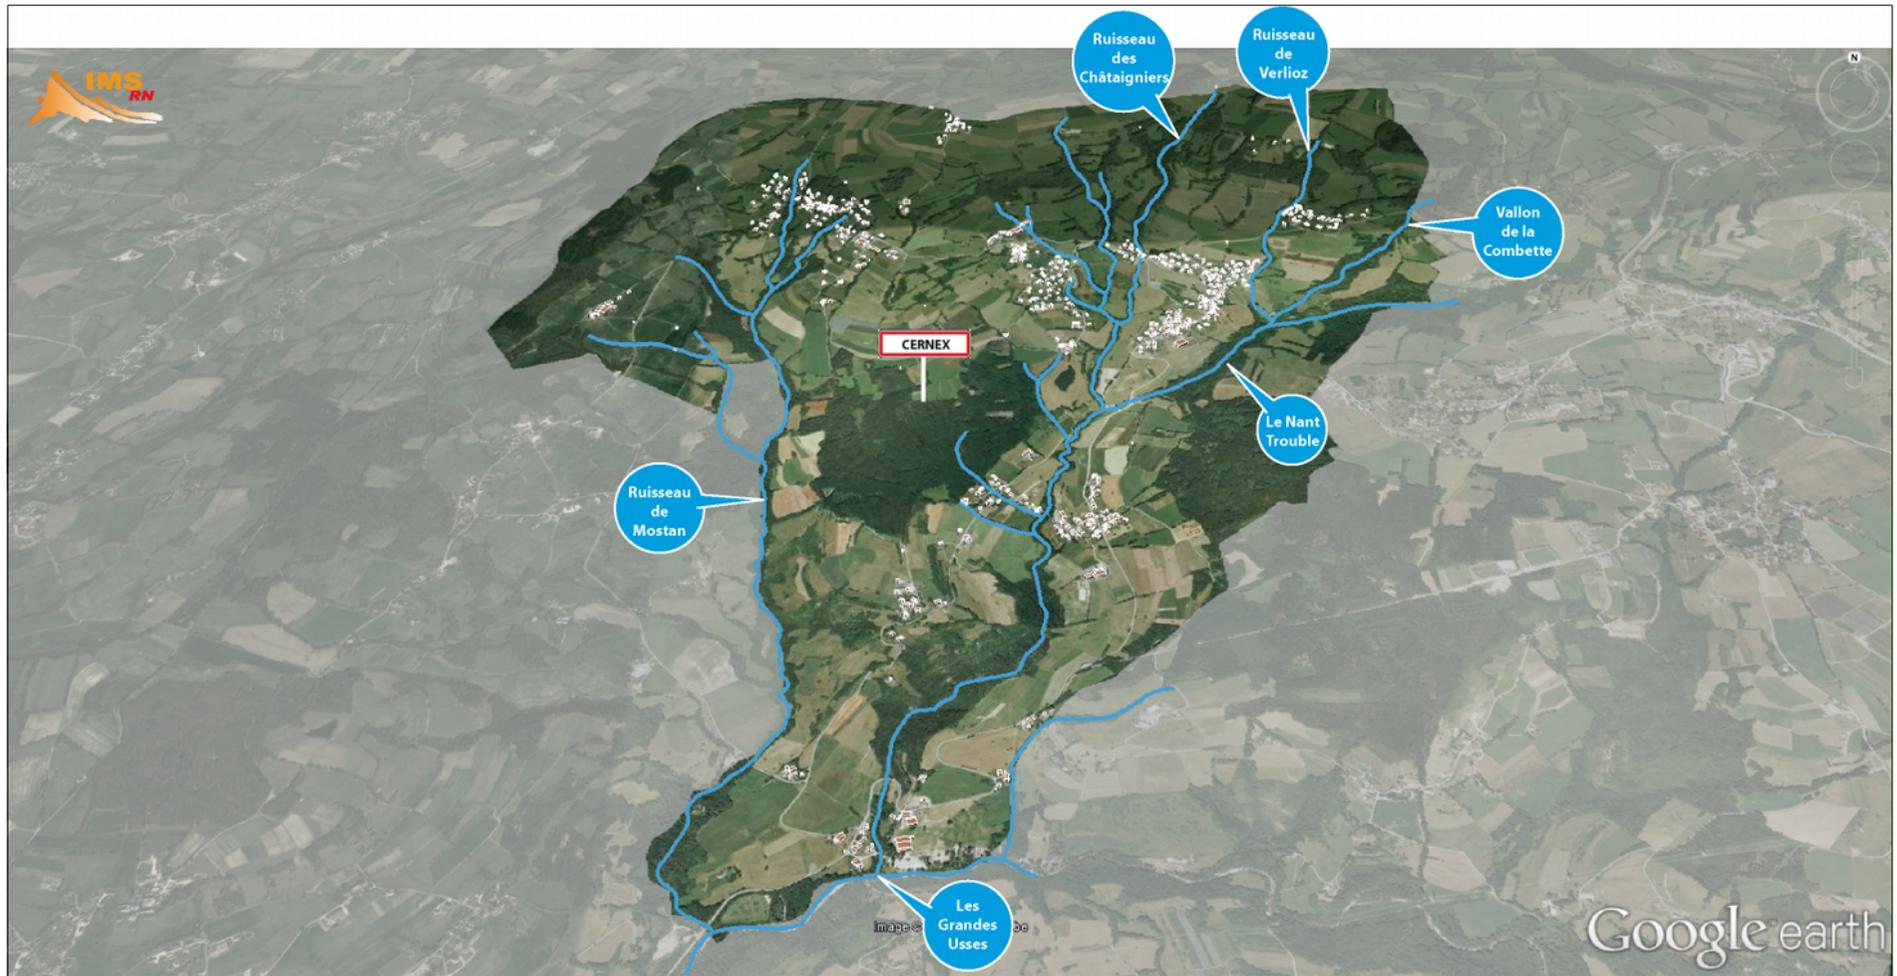
**Fig. 6 :** Réseau hydrographique de la commune de CERNEX [Source : Google Earth / IMS<sub>RN</sub>]

Certains affluents du Nant Trouble sont présents sur la commune : le ruisseau des Châtaigniers, le ruisseau de Verlioz et le vallon de la Combette **[Fig. 6]**.

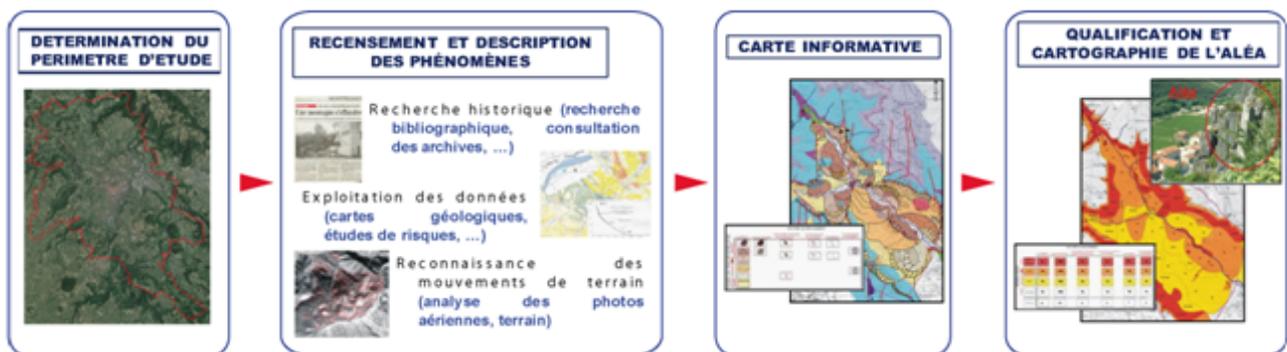
Fig. 7 : Phase de l'étude des aléas [Source : IMS<sub>RN</sub>]

**Seules les deux premières étapes ont été élaborées pour cette étude [Fig. 7].**

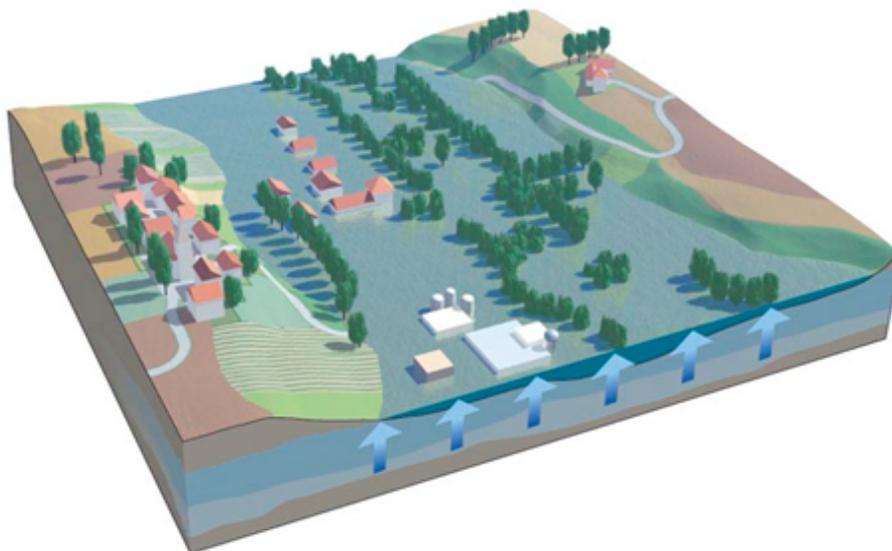
**Fig. 8 :** Schéma de principe d'une inondation par remontée de nappe [Source : [www.risquesmajeurs.fr](http://www.risquesmajeurs.fr) ]

Les terrains présentant une nappe phréatique située à faible profondeur (point bas ou site mal drainé) peuvent être inondés en cas de remontée de cette dernière **[Fig. 8]**. Ce phénomène est consécutif à de fortes pluies et peut perdurer.

Ces remontées ont notamment pour conséquences l'inondation des caves et sous-sols, l'apparition de désordres sur les constructions (par diminution de la résistance des sols), remontée de cuves enterrées, de piscines, de canalisations, ... (du fait de la poussée d'Archimède).

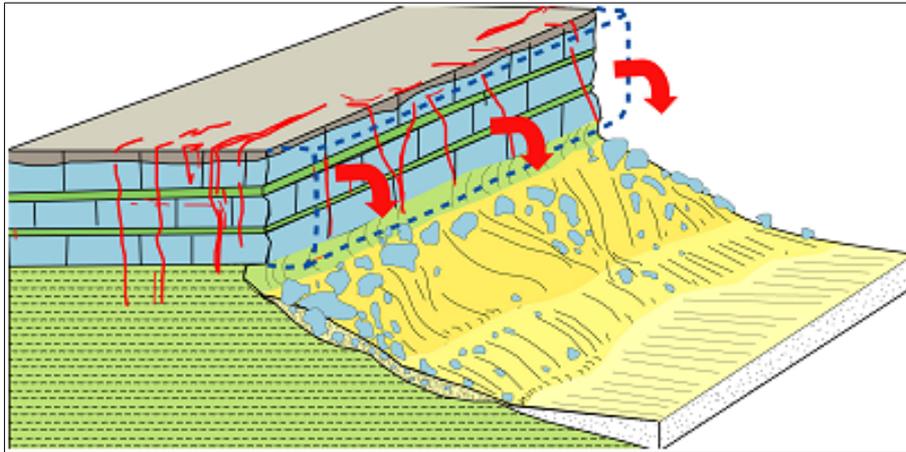
**Fig. 8** : Schéma conceptuel d'un éboulement [Source : IMS <sup>RN</sup>]

L'**éboulement** est un phénomène qui **affecte les roches compétentes et fracturées**. Il se traduit par le détachement d'une portion de roche de volume quelconque depuis la masse rocheuse **[Fig. 8]**. La **cinématique** est variable : par basculement, rupture de pied, glissement banc sur banc, ... ; mais dans tous les cas elle est **très rapide**.

**La trajectoire des blocs suit généralement la ligne de plus grande pente** mais peut varier du fait de la forme des éléments et de la topographie.

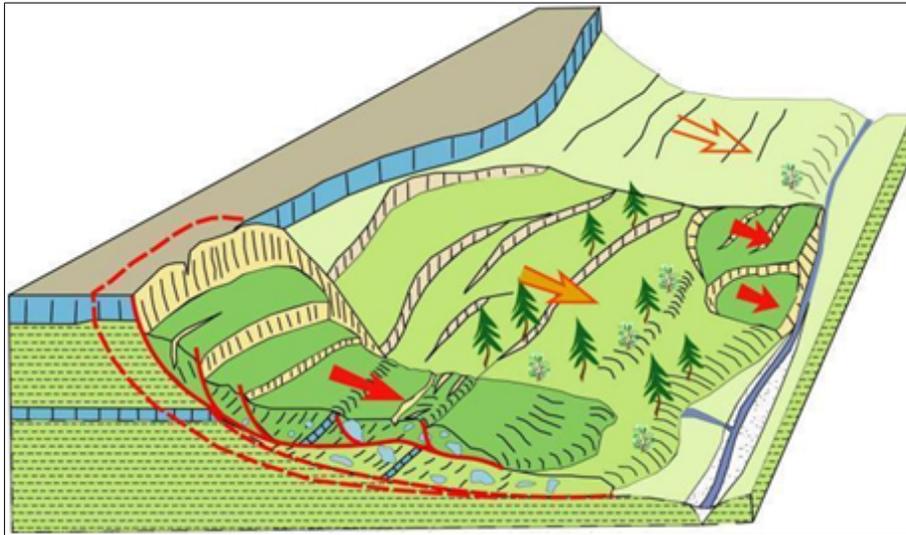
**Fig. 9** : Schéma conceptuel d'un glissement de terrain [Source : IMS<sub>RN</sub>]

Le **glissement de terrain** est un phénomène qui **affecte**, en général, **des lithologies incompetentes** et qui **provoque le déplacement d'une masse de terrain avec rupture** (surface de cisaillement). Cette rupture peut se localiser soit au sein du même matériau (rupture circulaire), soit le long d'une discontinuité telle qu'un joint de stratification ou alors le long d'une interface entre les matériaux de couverture et le substratum **[Fig. 9]**.

Dans les cas les plus développés, il se caractérise par la formation d'une **niche d'arrachement en amont** et d'un **bourrelet de pied en aval** et être limité sur les côtés par des **rampes latérales**. L'instabilité des terrains peut le plus souvent se manifester par de **légères déformations topographiques** (moutonnement, ondulations du versant) Les volumes mis en jeu sont très variables.

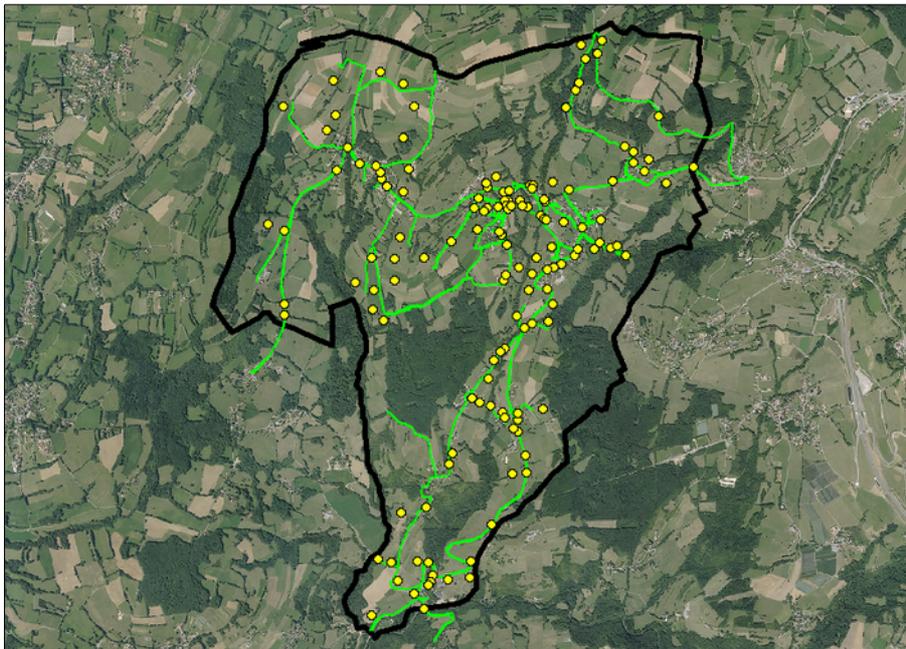
**Fig. 10** : Suivi GPS et principales observations de terrain (points jaunes) de la session de terrain sur la commune de CERNEX [Source : IMS<sub>RN</sub>]

Les trajets effectués lors des sessions de terrain ont fait l'objet d'un suivi GPS **[Fig. 10]**.

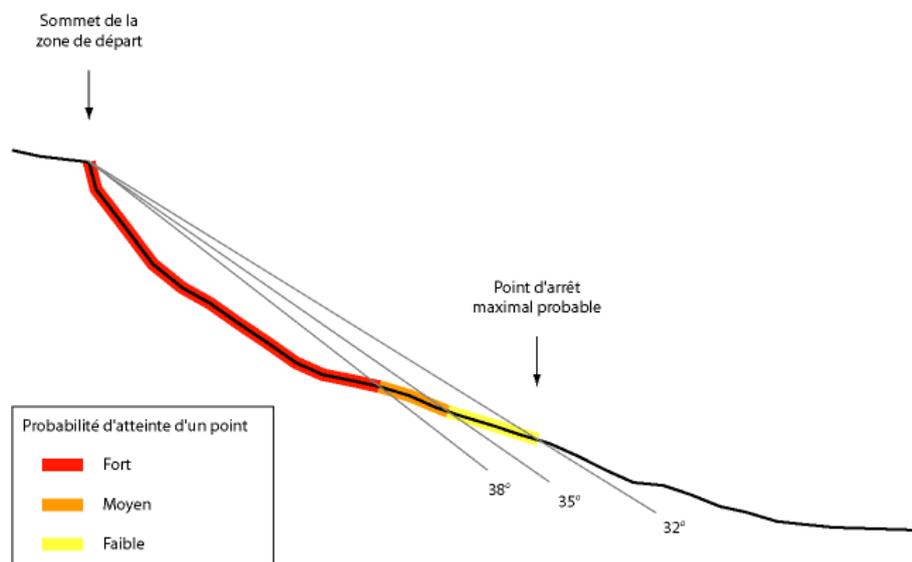
**Fig. 11** : Schéma de principe de la ligne d'énergie avec valeurs « seuil » [Source : DDT / IMS <sup>RN</sup>]

Depuis sa formalisation, ce principe a fait l'objet de nombreuses études. Ainsi différentes valeurs « seuil » de l'angle  $\beta$  ont été définies permettant de qualifier la probabilité d'occurrence le long du versant **[Fig. 11]**.

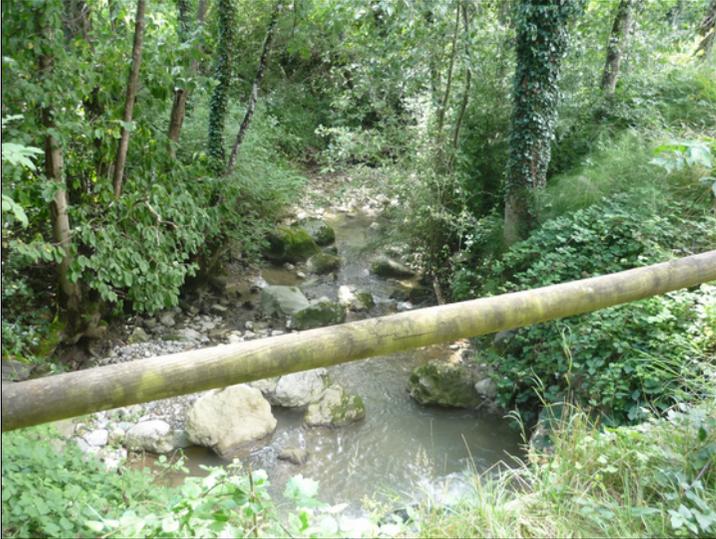
N° DE ZONE	LOCALISATION / LIEU-DIT	TYPOLOGIE ET DEGRÉS D'ALÉAS	DESCRIPTION	SOURCE DE LA DONNÉE	OCCUPATION DU SOL
1/35/79 /80/93 /117	Bassin versant du Nant Trouble, de Charly à la confluence avec le ruisseau des Châtaigniers	G1	<p><u>Crues torrentielles</u></p>	Archives	Zone naturelle avec quelques constructions isolées (le long de la RD 23a)
2/33/60 /103/118		G2	<p>Le Nant Trouble et son affluent (venant de Charly) prennent leur source et s'écoulent dans les terrains morainiques : en crue, le charriage peut donc être important. Les cours d'eau sont cartographiés en <b>aléa Fort</b> sur une bande de 10 m de largeur <i>[Fig. ci-après]</i>.</p>	Analyse du MNT (pentes)	
5/68/69 /74		G3

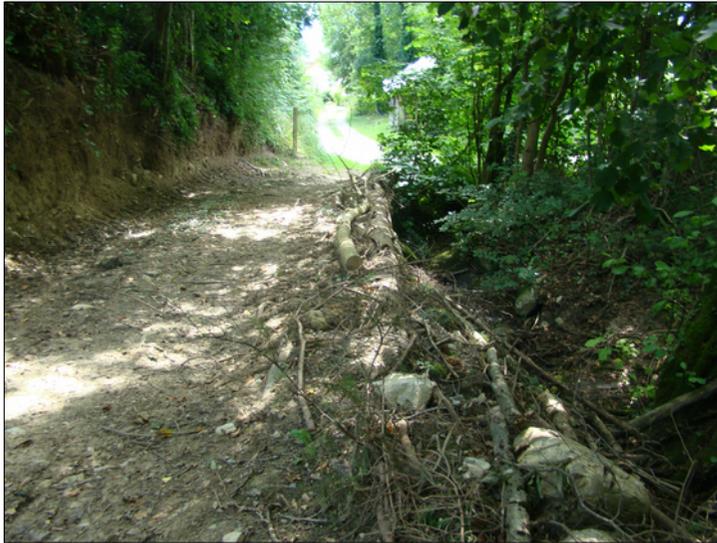
N° DE ZONE	LOCALISATION / LIEU-DIT	TYPLOGIE ET DEGRÉS D'ALÉAS	DESCRIPTION	SOURCE DE LA DONNÉE	OCCUPATION DU SOL
			10° sont classés en <b>aléa Faible</b> .		
<b>3/31</b> <b>12</b> <b>24</b> <b>25</b> <b>34</b> <b>44</b> <b>48/58</b> <b>/103/107</b> <b>/119</b> <b>79/93</b> <b>/116/117</b> <b>81</b>	Bassin versant du ruisseau de Verlioz, de Sur la Côte à la confluence avec le Nant Trouble	G3 G1T2 R1 G2R1 G2T2 G1R1 G2 G1 3	<p>Crues torrentielles</p> <p>Le ruisseau de Verlioz prend sa source et s'écoule dans les terrains morainiques : en crue, le charriage peut donc être important. Le cours d'eau est cartographié en <b>aléa Fort</b> sur une bande de 10 m de largeur. En amont de Verlioz, un point de débordement potentiel a été observé au niveau d'un passage busé sous le chemin. Les écoulements suivront alors le chemin puis la rue à l'aval avant de bifurquer pour rejoindre le talweg principal juste avant le passage sous la RD 23a <i>[Fig. ci-après]</i>. Ils sont cartographiés en <b>aléa Moyen</b>.</p>

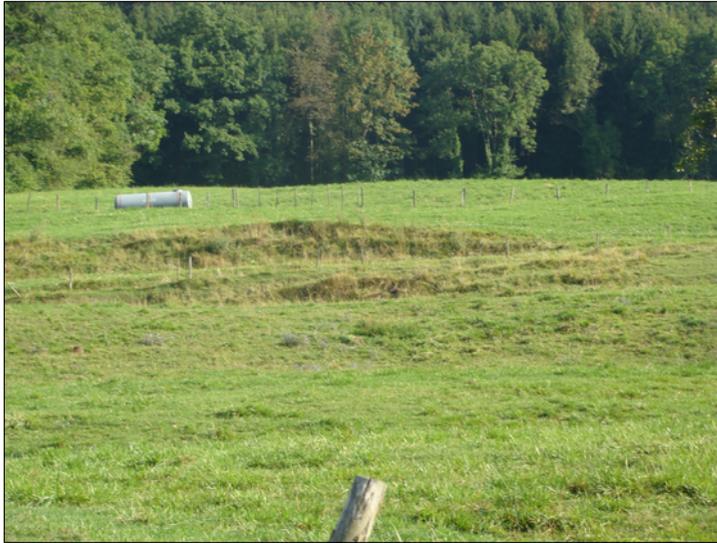
N° DE ZONE	LOCALISATION / LIEU-DIT	TYPOLOGIE ET DEGRÉS D'ALÉAS	DESCRIPTION	SOURCE DE LA DONNÉE	OCCUPATION DU SOL
			<p>En Janvier 2014, un glissement s'est produit en bordure de la route menant à Chez Bretton, du fait d'infiltrations d'eau. Il est cependant d'une ampleur limitée <b>[Fig. ci-après]</b>.</p>

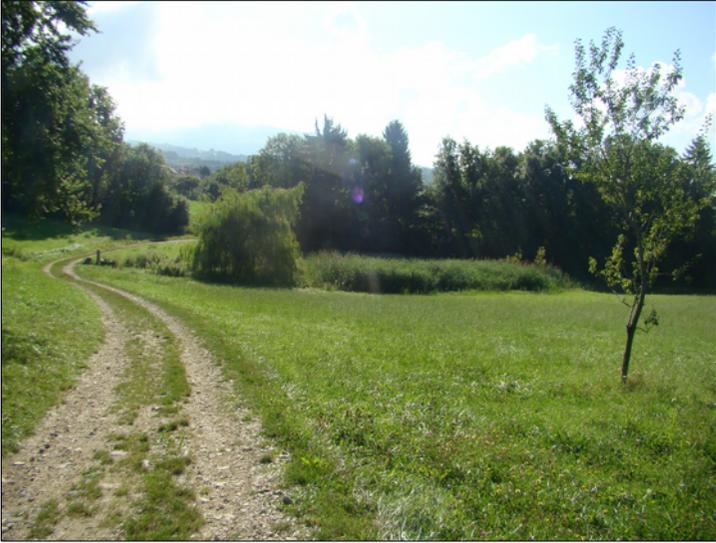
N° DE ZONE	LOCALISATION / LIEU-DIT	TYPOLOGIE ET DEGRÉS D'ALÉAS	DESCRIPTION	SOURCE DE LA DONNÉE	OCCUPATION DU SOL
			<p>précipitations. Les écoulements rejoindront ensuite les talwegs du ruisseau des Châtaigniers et de ses affluents.            Étant donné la faible hauteur d'eau attendue, la zone est cartographiée en <b>aléa Faible</b>.            Une autre zone de ruissellement a été observée entre le cimetière et le Château, elle est classée en <b>aléa Faible</b> sauf l'axe d'écoulement central qui est cartographié en <b>aléa Fort</b>.</p> <p><u>Zones humides</u></p> <p>Une zone humide a été observée en aval de Sur les Amulets. Elle est cartographiée en <b>aléa Fort</b> en raison de son alimentation permanente par une source.</p>

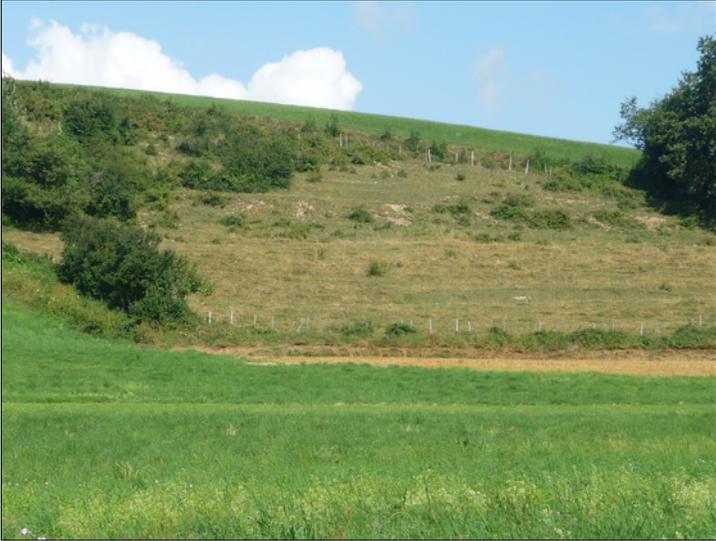
<p data-bbox="801 820 1668 911">Les zones de pentes supérieures à 15° sont cartographiées en <b>aléa Moyen</b>. Les secteurs présentant une pente comprise entre 5 et 15° sont classés en <b>aléa Faible</b>.</p> <p data-bbox="801 983 1128 1010"><u>Ravinement / Ruissellement</u></p> <p data-bbox="801 1046 1668 1235">De part sa morphologie, le secteur au Sud de la Crosette constitue deux petite zones de concentration des écoulements sur laquelle l'eau va ruisseler lors de fortes précipitations. En aval les écoulements rejoindront le ruisseau de Mostan. Étant donné la faible hauteur d'eau attendue, la zone est cartographiée en <b>aléa Faible</b>.</p>		
<p data-bbox="107 1257 197 1284"><b>15/38</b></p> <p data-bbox="107 1321 203 1382"><b>16/101 /102</b></p> <p data-bbox="129 1418 174 1445"><b>17</b></p>	<p data-bbox="250 1257 477 1284">Les Grandes Ussets</p>	<p data-bbox="622 1257 667 1284">T1</p> <p data-bbox="622 1321 667 1348">T2</p> <p data-bbox="622 1418 667 1445">H3</p>	<p data-bbox="801 1257 1016 1284"><u>Crues torrentielles</u></p> <p data-bbox="801 1321 1668 1445">La limite Sud de la commune est constituée par le torrent Les Grandes Ussets qui présente un élargissement avant de se rétrécir au niveau du Pont Mostan. Le lit mineur ainsi que les berges sont classés en <b>aléa Fort</b>. Le reste de la plaine est cartographié en <b>aléa Moyen</b> et <b>Faible</b> en</p>	<p data-bbox="1706 1257 1904 1445">Analyse du MNT (topographie) + Orthophotos + Observations de</p>	<p data-bbox="1960 1257 2136 1382">Zone naturelle avec quelques constructions à proximité</p>

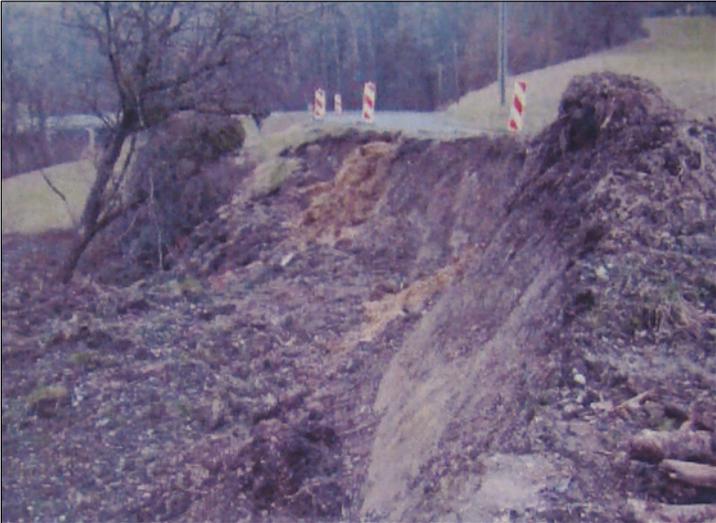
N° DE ZONE	LOCALISATION / LIEU-DIT	TYPOLOGIE ET DEGRÉS D'ALÉAS	DESCRIPTION	SOURCE DE LA DONNÉE	OCCUPATION DU SOL
			<p>présence de pente et de circulations d'eau, ces terrains sont susceptibles de glisser sur une épaisseur plus ou moins importante.</p> <p>Ainsi en témoigne un glissement de terrain survenu en automne 2012, sous la RD 27 en rive gauche du Nant Trouble <b>[Fig. ci-après]</b>.</p>

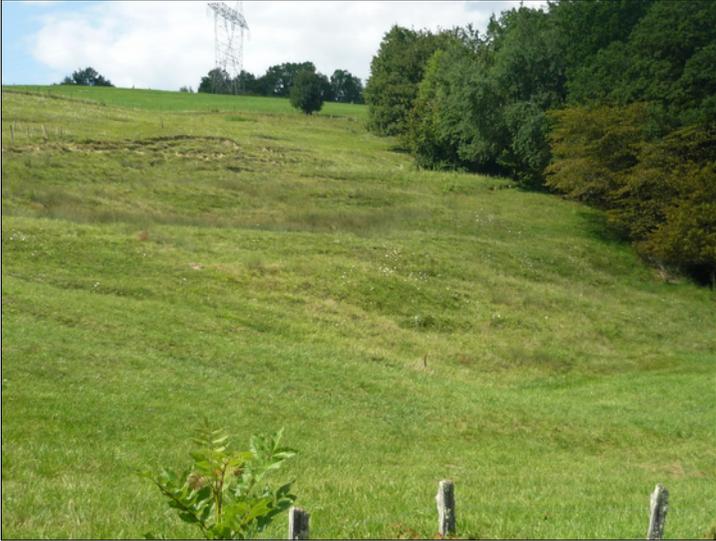
<p>Les secteurs ayant subi un glissement ou présentant une topographie très perturbée (observable également en zone boisée, au niveau des courbes de niveau sur le Scan25) sont cartographiés en <b>aléa Fort</b>. Les zones de pentes supérieures à 10° sont cartographiées en <b>aléa Moyen</b> ainsi qu'un secteur au Sud de Veyssières présentant une pente plus faible mais avec d'importantes ondulations.</p>		
<p><b>39/113</b> <b>/135/136</b> <b>/137/138</b> <b>/141</b></p> <p><b>85/86/87</b> <b>/88/89</b> <b>/90/91</b></p> <p><b>110</b></p> <p><b>111</b></p>	<p>Vallon du ruisseau de Mostan, de Champ Daumar au Pont Mostan</p>	<p>G2</p> <p>T3</p> <p>R1</p> <p>G1R1</p>	<p><u>Crues torrentielles</u></p> <p>Le ruisseau de Mostan prend sa source et s'écoule dans les terrains morainiques : en crue, le charriage peut donc être important. Le cours d'eau est cartographié en <b>aléa Fort</b> sur une bande de 10 m de largeur.</p> <p><u>Glissements de terrain / Coulées de boue</u></p> <p>Les versants sont constitués de dépôts glaciaires sur un substratum molassique. Cette configuration est propice à l'apparition d'instabilités notamment du fait des écoulements souterrains dans les terrains comme en témoignent les rides observées par endroits.</p>	<p>Analyse du MNT (pentes) + Orthophotos + Observations de terrain (rides, ...)</p>	<p>Zone naturelle</p>

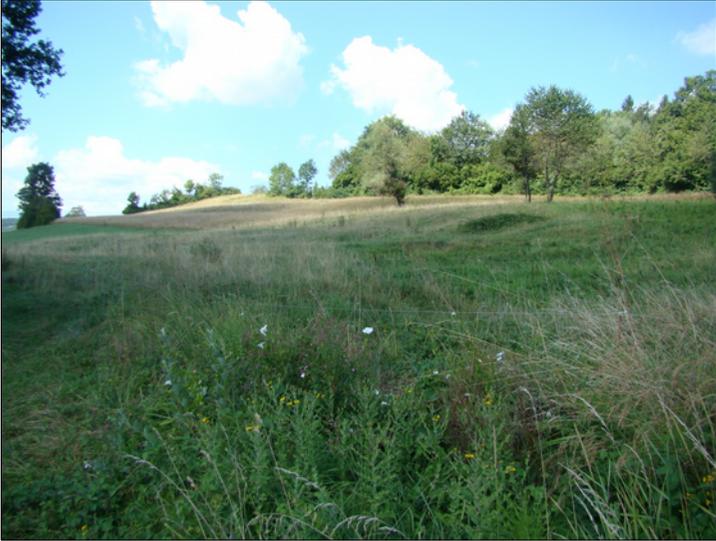
<p data-bbox="801 820 1668 944">Les zones de pentes supérieures à 10° sont cartographiées en <b>aléa Glissements de terrain / Coulées de boue Moyen</b>. Les secteurs présentant une pente comprise entre 5 et 10° sont classés en <b>aléa Faible</b>.</p>

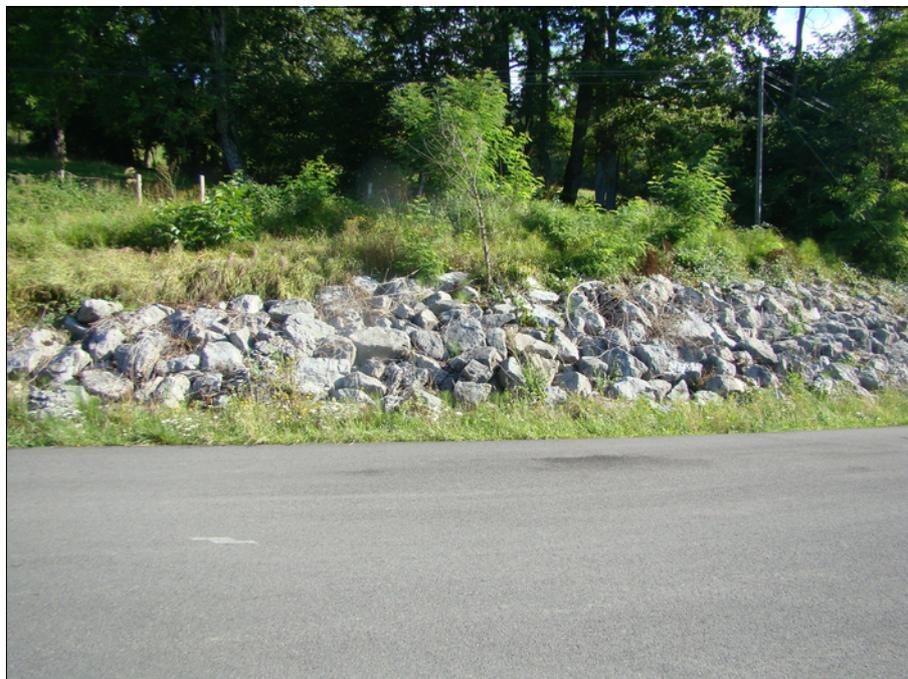
**Fig. 12 :** Enrochement le long de la RD 123, entre Cortenges et Vers le bas [Source : IMS<sub>RN</sub>]

Sur la commune de CERNEX, les quelques dispositifs de protection consistent essentiellement en des ouvrages de soutènement de type enrochements et murs poids pour contenir les glissements de terrain **[Fig. 12 et 13]**.

A noter que ces dispositifs de protection n'ont pas été pris en compte pour la qualification des aléas, leur viabilité n'étant pas assurée sur la période de référence.

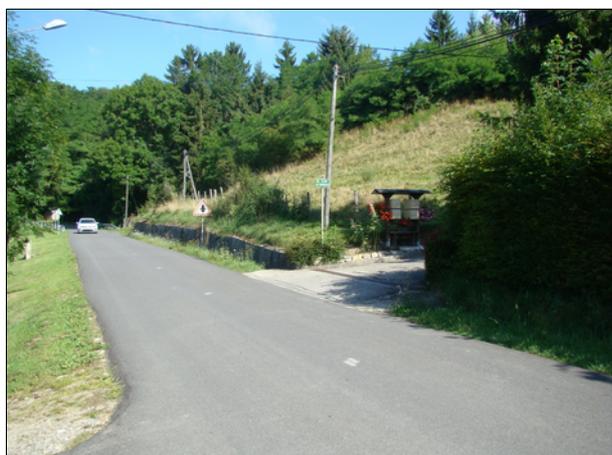
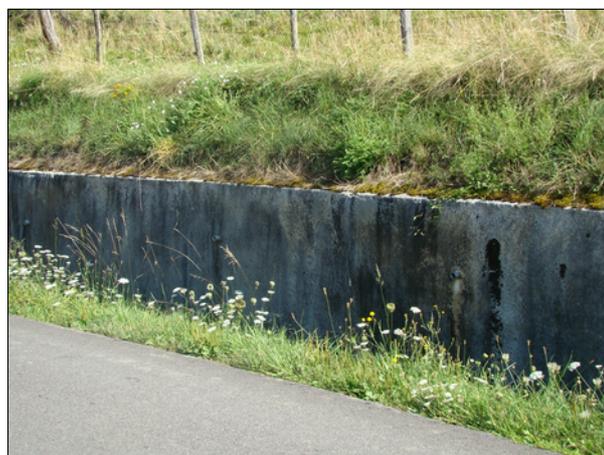
**Fig. 13 :** Mur de soutènement en béton avec drains le long de la RD 123, Vers le bas [Source : IMS<sub>RN</sub>]
