PLAN DE PRÉVENTION DES RISQUES NATURELS INONDATIONS – MOUVEMENTS DE TERRAIN

COMMUNE DE SAINT-SIGISMOND

NOTE DE PRÉSENTATION

Mai 2017

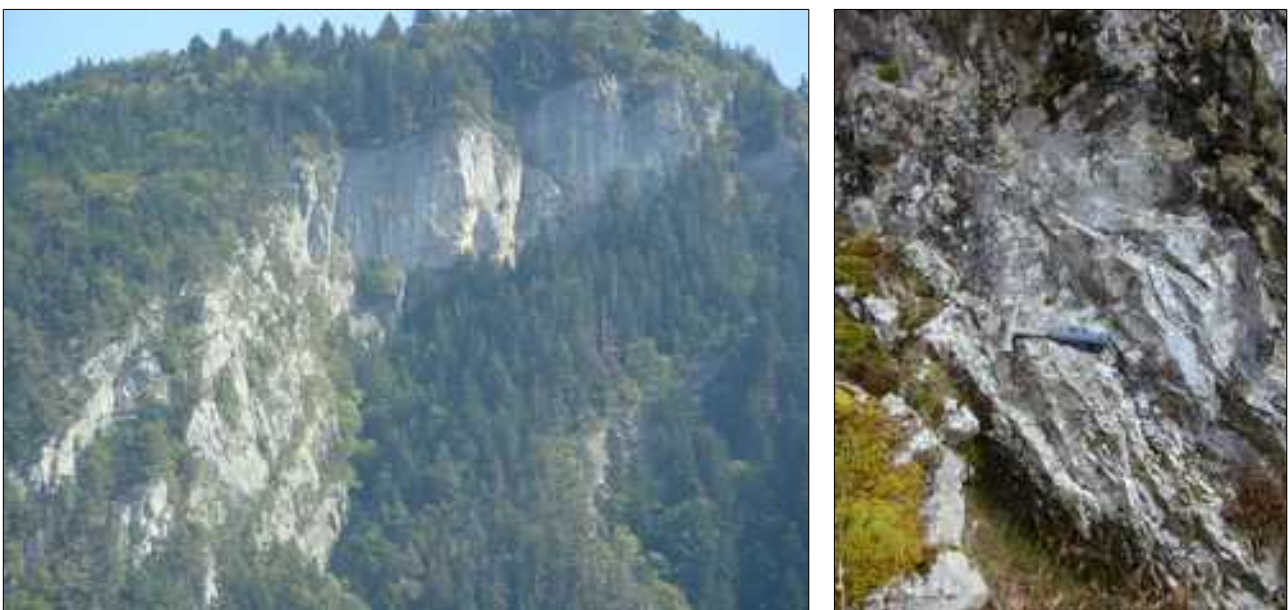
Fig. 4 : Escarpement de calcaires Urgonien sous la Pointe de Chevrans (à gauche) et affleurement le long de la RD 6 à proximité du pont sur le ruisseau de Chargy (à droite) [Source : IMS_{RA}]

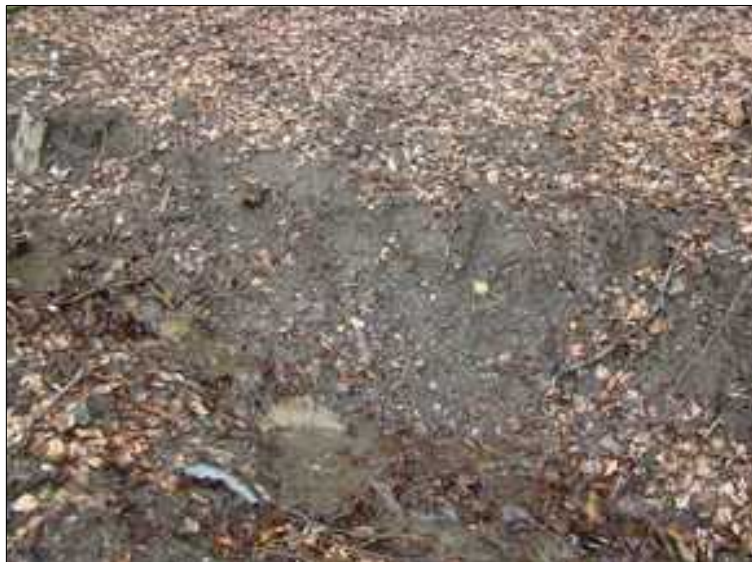
Fig. 5 : Affleurement de moraines à proximité de Vers Rache [Source : IMS [RA](#)]

Les dépôts des glaciers locaux, répartis en altitude dans les vallées, concentrent les débris des roches de leur bassin versant dans des arcs morainiques souvent emboîtés **[Fig. 5]**.

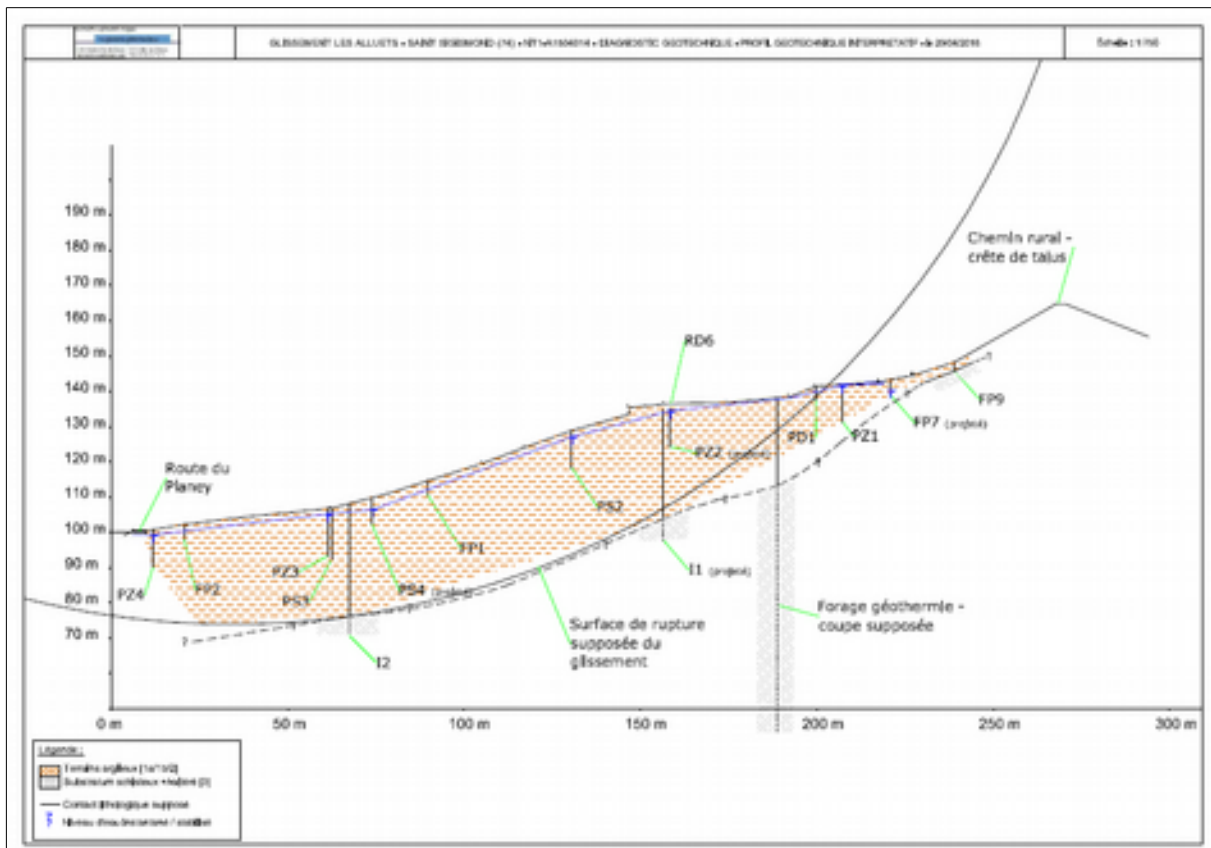
Fig. 14 : Profil géotechnique interprétatif du glissement de l'Alluet [Source : CONFLUENCE Alpes]

drainage). L'ensemble des eaux collectées seront acheminées gravitairement, par des fossés bétonnés ou des buses, vers un exutoire capable d'accepter ces écoulements sans conséquence.

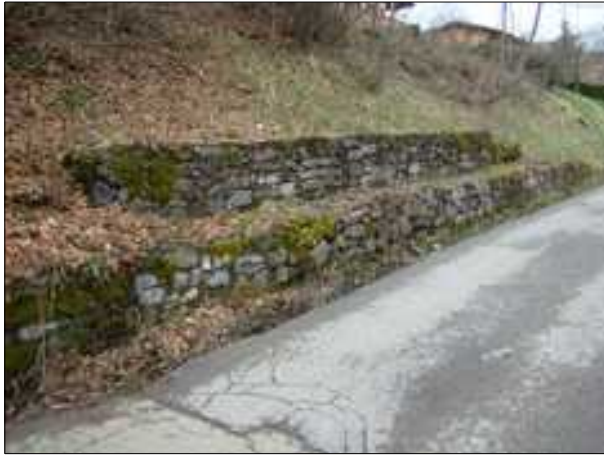
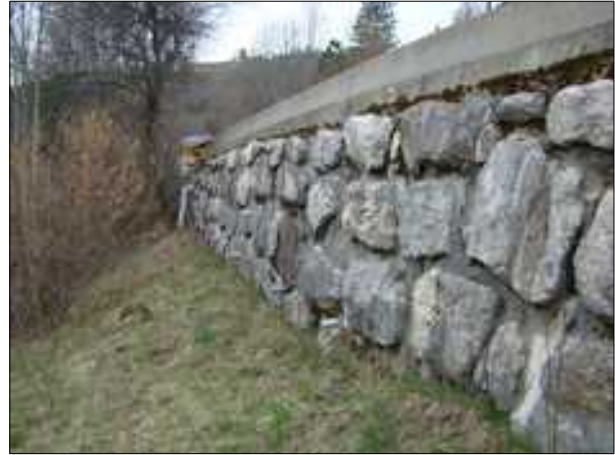
Fig. 18 : Gabions le long de la route de la Motte (à gauche) et enrochement bétonné avec drains sous la RD 6, en contrebas de l'église (à droite) [Source : IMS_{RN}]

Sur la commune de SAINT-SIGISMOND, les dispositifs de protection consistent essentiellement en des ouvrages de soutènement de type enrochements (bétonnés ou non), gabions et murs poids pour contenir les glissements de terrain [Fig. 18 et 19]. Sous l'effet de la poussée des terres, certains présentent des désordres plus ou moins importants (fissuration), avec ou non des écoulements.

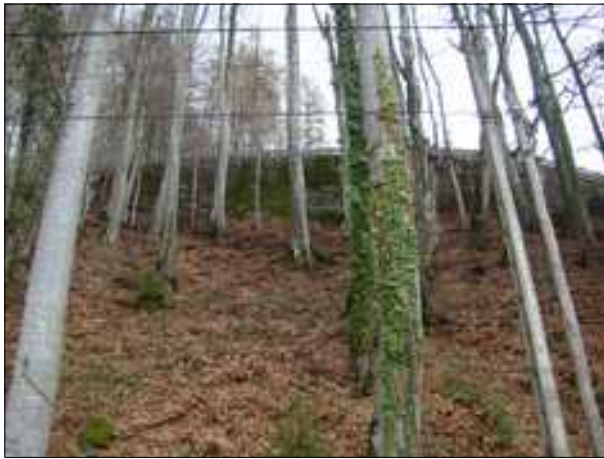
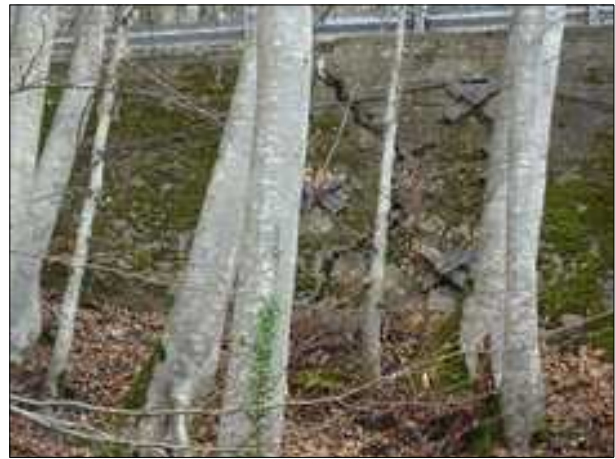
Fig. 19 : Mur de confortement avec croix de Saint-André présentant une importante fissuration, sous la RD 6 en amont de Lachat (sur la commune de CHÂTILLON-SUR-CLUSES, en limite avec SAINT-SIGISMOND) [Source : IMS_{RN}]

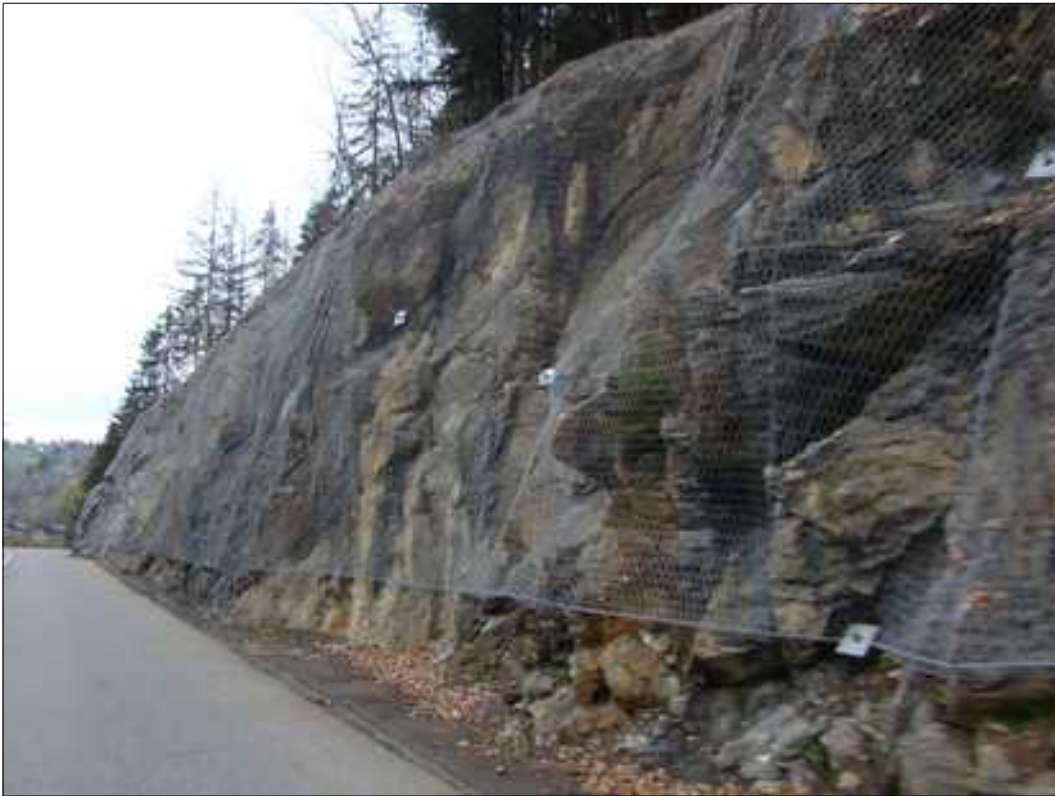
Fig. 20 : Grillages plaqués avec ancrages le long du talus rocheux amont de la RD 6, au niveau de la Croix Verte [Source : IMS_{RN}]

Par ailleurs, des grillages plaqués avec des ancrages ont été installés le long du talus rocheux amont de la RD 6, au niveau de la Croix Verte. Ces dispositifs sont situés sur la commune d'ARÂCHES-LA-FRASSE et protège la départementale qui constitue la limite communale de Saint-SIGISMOND [Fig. 20].

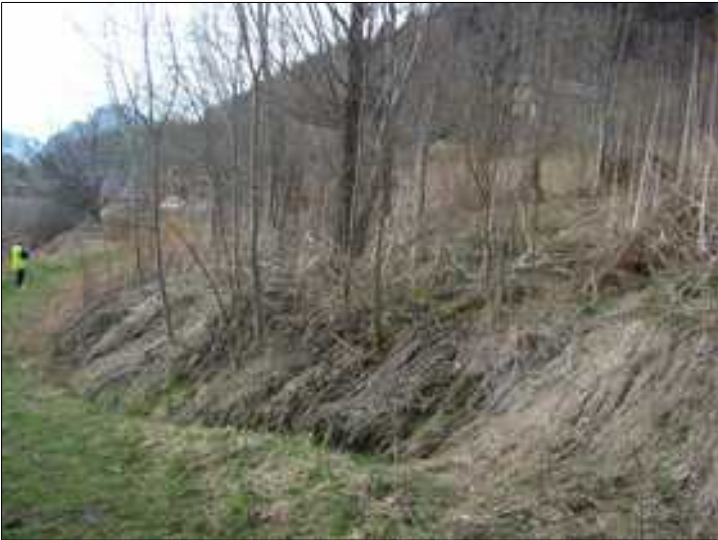
<p data-bbox="801 884 981 912"><u>Zones humides</u></p> <p data-bbox="801 948 1668 1008">Les terrains situés dans l'emprise de la petite zone de glissement à l'Est des Aires sont gorgés d'eau ; cela induit un classement en aléa Moyen.</p>		
7/14/58 /63 19/48 20 89 45/73	La Berchère, la Côte et les Rosières	G3 G3P3 G2P3 G2 G1	<p data-bbox="801 1027 1285 1056"><u>Glissements de terrain / Coulées de boue</u></p> <p data-bbox="801 1091 1668 1445">Bien qu'invisible actuellement du fait du couvert forestier, l'analyse des photographies aériennes anciennes (Septembre 1935) met en évidence un grand glissement de terrain ayant emporté une partie du versant [Fig. ci-après]. Il s'agit sans nul doute du glissement de 1894 répertorié dans les archives du RTM 74. La topographie est clairement marquée avec une zone concave en amont (niche d'arrachement) et une zone convexe en aval (bourrelet de pied). Une morphologie similaire est observable sur un vaste secteur aux Rosières (sur les photographies de 1935 le couvert végétal semble impacté) ainsi qu'à l'Ouest sur une surface plus réduite. Enfin une autre coulée a été identifiée en amont de la Côte, sur les photographies de 1935.</p>	Archives + Analyse du MNT (pentes et méthode des lignes d'énergie) + Orthophotos + Observations de terrain (écoulements, ...)	Zone naturelle avec 2 constructions isolées en pied de versant

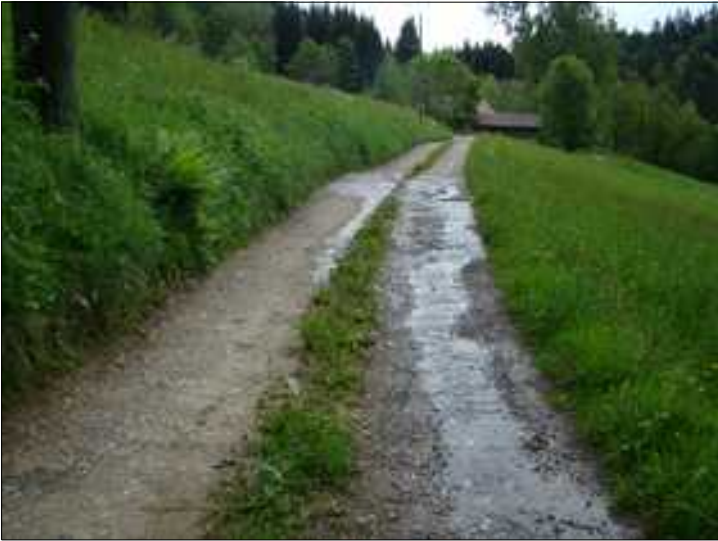
<p data-bbox="801 817 1668 880">En sommet et en pied de versant les pentes plus faibles (entre 10 et 15°) sont cartographiées en aléa Faible.</p> <p data-bbox="801 944 1167 976"><u>Éboulements / Chutes de blocs</u></p> <p data-bbox="801 1018 1668 1177">Les glissements de terrain de la Berchère et des Rosières ont mis à jour des escarpements pouvant générer des blocs. Les éléments éboulés, dont les volumes unitaires estimés sont supérieurs de l'ordre du m³, se propageront dans les talwegs. Ainsi les zones d'atteinte (calculées par la méthode des lignes d'énergie) sont cartographiées en aléa Fort.</p>		
<p data-bbox="103 1193 206 1225">8/9/10</p> <p data-bbox="136 1257 172 1289">84</p>	<p data-bbox="248 1193 479 1257">Les Flatières (et versant au Sud-Est)</p>	<p data-bbox="622 1193 658 1225">G2</p> <p data-bbox="622 1257 658 1289">G1</p>	<p data-bbox="801 1193 1668 1414">Le versant est constitué de dépôts glaciaires sur un substratum marneux olistolitique. Cette configuration est propice à l'apparition d'instabilités notamment du fait des écoulements souterrains dans les terrains. Les zones de pentes importantes (supérieures à 20°) sont cartographiées en aléa Moyen bien qu'aucun indice ne soit observable. Les secteurs présentant une pente comprise entre 10 et 20° sont classés en aléa Faible.</p>	<p data-bbox="1704 1193 1906 1321">Analyse du MNT (pentes) + Orthophotos</p>	<p data-bbox="1962 1193 2134 1321">Zone naturelle avec quelques constructions isolées</p>

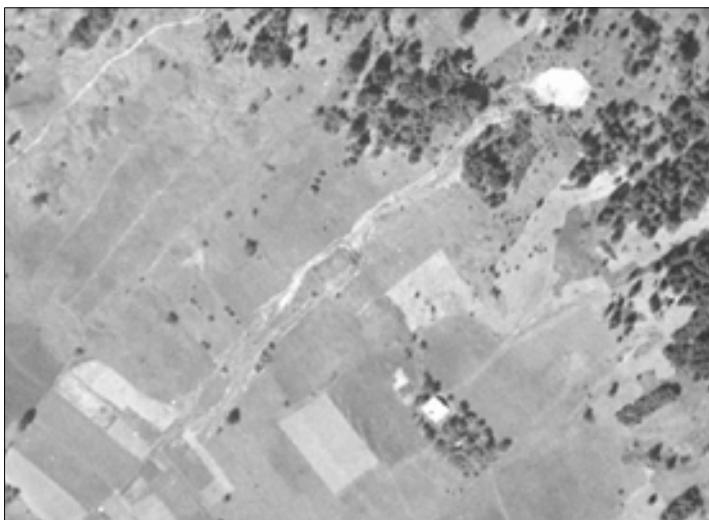
N° DE ZONE	LOCALISATION / LIEU-DIT	TYPOLOGIE ET DEGRÉS D'ALÉAS	DESCRIPTION	SOURCE DE LA DONNÉE	OCCUPATION DU SOL
			<p><u>Éboulements / Chutes de blocs</u></p> <p>Au Nord des Granges, un escarpement rocheux est susceptible de générer des blocs. La zone de propagation (calculée par la méthode des lignes d'énergie) est cartographiée en aléa Fort.</p> <p><u>Zones humides</u></p> <p>Une petite zone humide a été observée à l'Ouest des Alluaz en bordure de la route, elle recueille les écoulements issus de 2 fossés et est classée en aléa Faible.</p>		
<p>16/55 /56/77 /91</p> <p>12/32/33 /40/47 /50</p> <p>31/61</p> <p>49/65</p> <p>28/29/30</p>	<p>Ruisseaux de Chargy et d'Englennaz (et leurs berges et affluents)</p>	<p>T3</p> <p>G3</p> <p>G3P3</p> <p>G2</p> <p>T1</p>	<p><u>Crues torrentielles</u></p> <p>Le ruisseau de Chargy (qui devient ensuite le ruisseau d'Englennaz) prend sa source et s'écoule dans les terrains morainiques puis dans les marnes olistolitiques : en crue, le charriage peut donc être important. Le cours d'eau est donc cartographié en aléa Fort sur une bande de 10 m de largeur.</p>	<p>Analyse du MNT (pentes et méthode des lignes d'énergie) + Orthophotos + Observations de terrain (écoulements, désordres, ...)</p>	<p>Naturelle avec quelques constructions isolées en bordure de la zone</p>

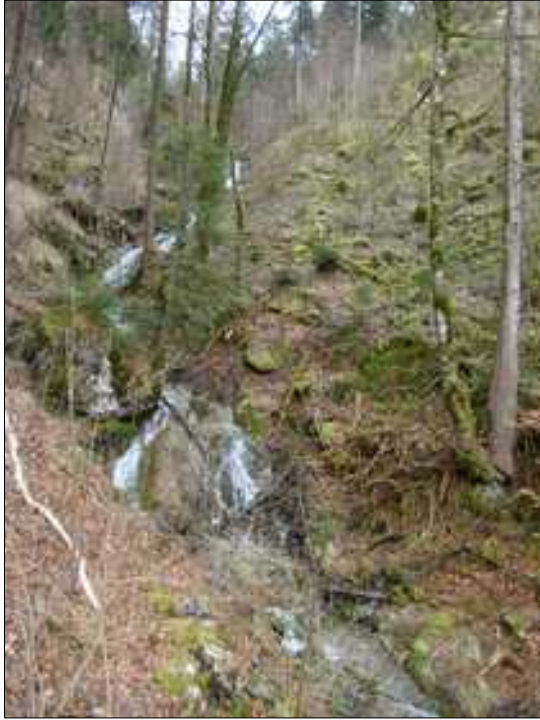
<p>Étant relativement encaissé, ses débordements se produiront surtout au débouché du talweg au niveau de la Corbassière ; cela induit un classement en aléa Faible. Ces zones (n° 28, 29 et 30) sont considérées en tant que champs d'expansion des crues qu'il convient de conserver</p> <p><u>Glissements de terrain / Coulées de boue</u></p> <p>Le torrent est bordé en 2 secteurs (en aval des Alluaz et de la Motte) par des terrains argileux présentant de fortes pentes (supérieures à 25°). Ces zones sont très instables notamment du fait des circulations d'eau. Cela est particulièrement visible le long de la RD 6 où des écoulements très importants sont visibles par dessus un mur de soutènement en pierres maçonnées et à travers les fissures de l'ouvrage (déformation liée</p>

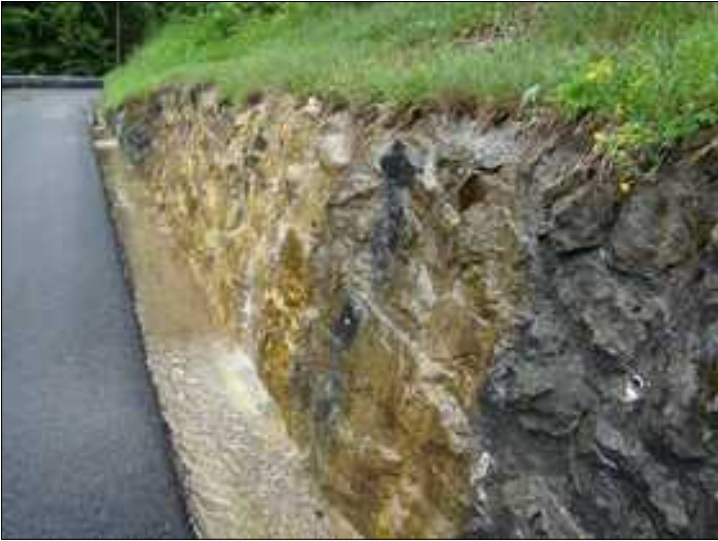
<p><u>Éboulements / Chutes de blocs</u></p> <p>Les zones de propagation de blocs, provenant d'escarpements en amont du talweg, est cartographié en aléa Fort jusqu'au ruisseau (du fait de la taille des éléments supérieure au m³).</p>		
<p>21/22/23 /24/25 /26/27 /51</p> <p>52/53/54 /68</p>	<p>Versant Nord de la Montagne de Chevrans</p>	<p>P3</p> <p>P2</p>	<p>Comme en témoignent les archives historiques et les observations de terrain, les escarpements calcaires de la Montagne de Chevrans sont le siège d'éboulements [Fig. ci-dessous]. Les volumes mis en jeu pouvant être très importants, la totalité des zones d'atteinte (calculées par la méthode des lignes d'énergie) a été cartographiée en aléa Fort.</p>	<p>Archives + Analyse du MNT (méthode des lignes d'énergie) + Orthophotos +</p>	<p>Zone naturelle</p>

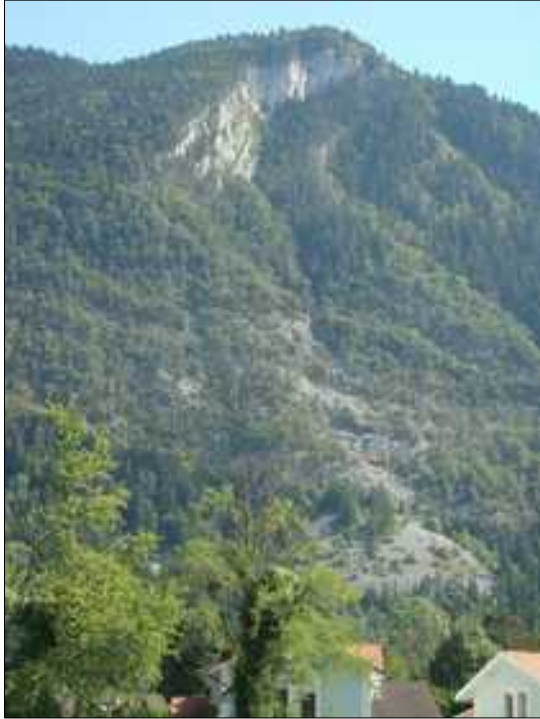
<p data-bbox="801 1002 1668 1062">Les secteurs ne présentant pas d'escarpements mais des pentes importantes recouvertes de blocs ont été cartographiés en aléa Moyen.</p>	Observations de terrain (escarpements, blocs, ...)	
34/43/74 /77 15/57 79 75	Ruisseau s'écoulant de la Pallaz à la Motte	T3 G3 G2R1 G1R1	<p data-bbox="801 1082 1016 1110"><u>Crues torrentielles</u></p> <p data-bbox="801 1145 1668 1238">Ce ruisseau qui prend sa source en amont de la Pallaz et se jette dans le ruisseau de l'Englennaz en aval de la Motte. Il reçoit les apports de nombreux écoulement dans le versant.</p> <p data-bbox="801 1246 1668 1370">Des débordements ont eu lieu le long de son tracé en Juin 2000 notamment du fait du sous-dimensionnement des ouvrages de franchissement (buses sous les routes) ou de leur obstruction par les matériaux charriés [Fig. ci-dessous].</p> <p data-bbox="801 1378 1668 1407">Il est ainsi cartographié en aléa Fort (sur une bande de 10 m de largeur).</p>	Archives + Analyse du MNT (pentes) + Orthophotos + Observations de terrain (écoulements, désordres, ...)	Urbanisation peu dense en amont et en aval et zone naturelle au-delà

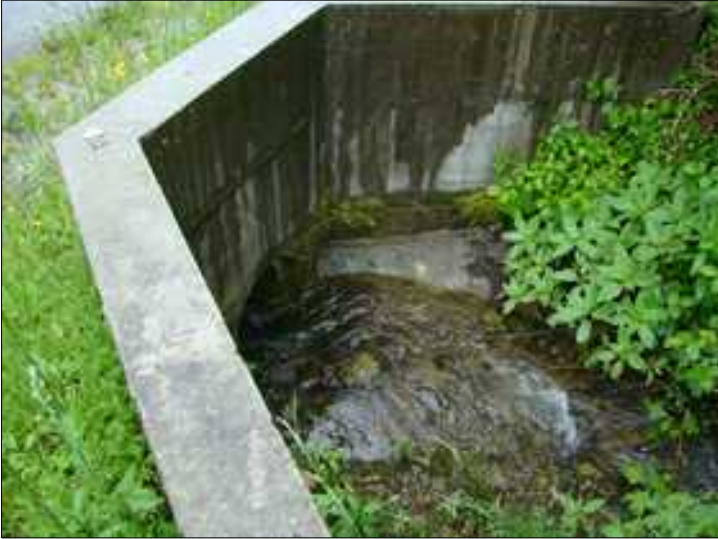
<p data-bbox="801 852 1285 879"><u>Glissements de terrain / Coulées de boue</u></p> <p data-bbox="801 919 1671 1075">Entre la Combe et la Motte, les berges du ruisseau sont marquées par des instabilités du fait de l'érosion des terrains marneux par le cours d'eau. On observe ainsi des niches d'arrachement (ruptures de pente) et des désordres sur la végétation (arbres incliné ou « en pipe ») [Fig. ci-dessous].</p> <p data-bbox="801 1082 1482 1109">Les bords du talweg sont donc cartographiés en aléa Fort.</p>

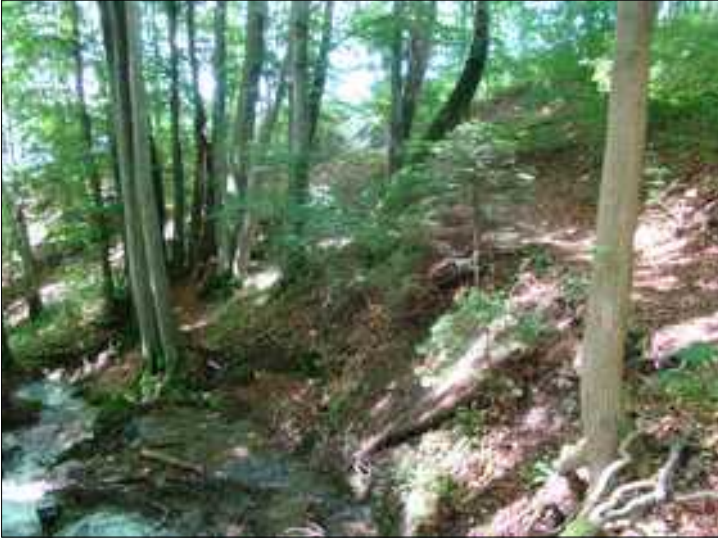
<p data-bbox="801 852 1128 879"><u>Ravinement / Ruissellement</u></p> <p data-bbox="801 916 1668 1107">De part sa morphologie, le secteur en amont de la Pallaz et à l'Est d'Agy constitue une zone de concentration des écoulements notamment du fait de l'occupation du sol (pré) sur laquelle l'eau va ruisseler lors de fortes précipitations. Étant donné la faible hauteur d'eau attendue, la zone est cartographiée en aléa Faible.</p>		
<p data-bbox="136 1126 174 1153">41</p> <p data-bbox="136 1190 174 1217">76</p> <p data-bbox="136 1254 174 1281">2</p>	<p data-bbox="297 1126 432 1153">Vers Rache</p>	<p data-bbox="624 1126 663 1153">G3</p> <p data-bbox="624 1190 663 1217">G2</p> <p data-bbox="624 1254 663 1281">G1</p>	<p data-bbox="801 1126 1668 1217">Cette zone est connue par le RTM 74 comme étant instable du fait de la nature argileuse des terrains (moraines sur substratum marneux), des pentes élevées et des écoulements d'eau.</p> <p data-bbox="801 1222 1668 1350">Les visites de terrain ont clairement mis en évidence ces indices avec notamment une importante saturation en eau des terrains et des désordres sur la végétation (arbres inclinés ou « en pipe ») [Fig. ci-dessous].</p> <p data-bbox="801 1355 1668 1414">Une grande partie de la combe, là où les pentes sont supérieures à 25°, est cartographiée en aléa Fort</p>	<p data-bbox="1709 1126 1901 1414">Archives + Analyse du MNT (pentes) + Observations de terrain (écoulements, désordres, ...)</p>	<p data-bbox="1955 1126 2141 1254">Zone naturelle avec un hangar de stockage de bois</p>

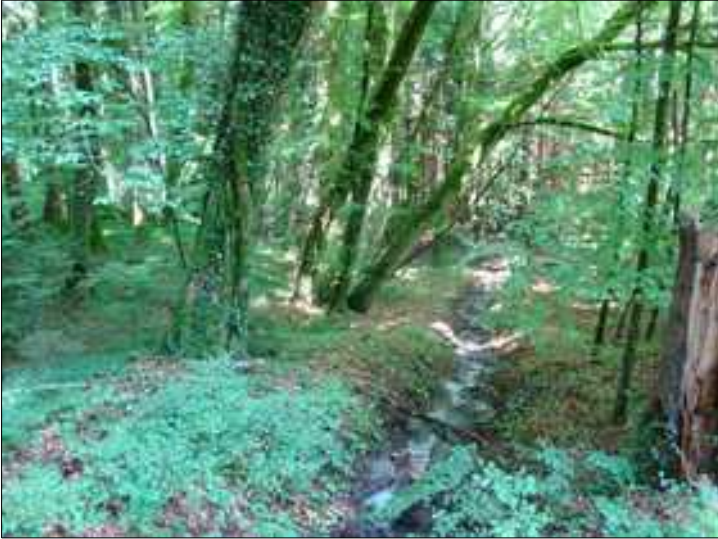
<p data-bbox="801 820 1668 916">Les secteurs présentant une lithologie similaire (et des circulations potentielles d'eau souterraine) avec des pentes comprises entre 15 et 25° et entre 5 et 15° sont classés respectivement en aléas Moyen et Faible.</p>		
<p data-bbox="136 932 174 959">67</p> <p data-bbox="136 995 174 1023">64</p>	<p data-bbox="277 932 450 959">La Corbassière</p>	<p data-bbox="622 932 660 959">G2</p> <p data-bbox="622 995 660 1023">G1</p>	<p data-bbox="801 932 1668 1059">Le versant est constitué de dépôts glaciaires sur un substratum constitué de calcaires Urgonien. Cette configuration est propice à l'apparition d'instabilités notamment du fait des écoulements visibles dans les terrains.</p> <p data-bbox="801 1064 1668 1185">Les zones de pentes importantes (supérieures à 20°) sont cartographiées en aléa Moyen bien qu'aucun indice ne soit observable. Les secteurs présentant une pente comprise entre 10 et 20° sont classés en aléa Faible.</p>	<p data-bbox="1704 932 1910 1123">Analyse du MNT (pentes) + Observations de terrain (écoulements, ...)</p>	<p data-bbox="1964 932 2130 1059">Zone naturelle avec 2 constructions isolées</p>

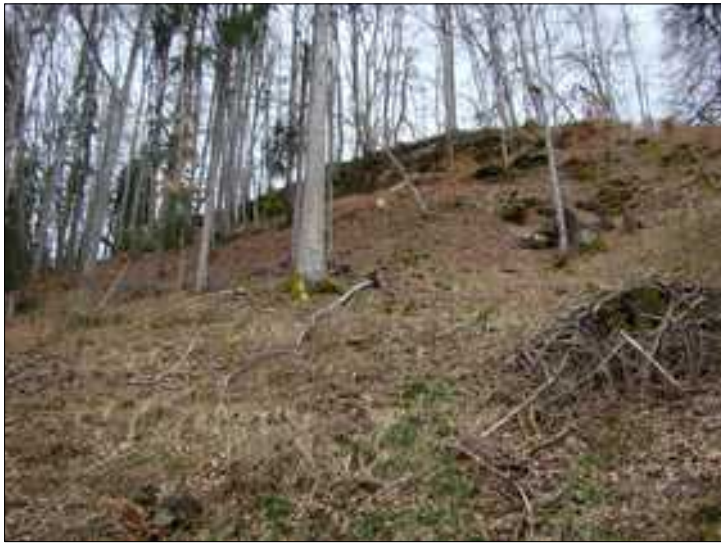
N° DE ZONE	LOCALISATION / LIEU-DIT	TYPLOGIE ET DEGRÉS D'ALÉAS	DESCRIPTION	SOURCE DE LA DONNÉE	OCCUPATION DU SOL
77 38/97 42 13/70/93 /94/95 /96	Ruisseau entre la Joux et la Corbassière	T3 G1R1 G1H1 G1	<p><u>Crues torrentielles</u></p> <p>Ce ruisseau qui prend sa source au niveau de la Joux, où il recueille de nombreux écoulement en provenance du versant, et se jette dans le ruisseau de l'Englennaz en aval de la Corbassière. Il est cartographié en aléa Fort (sur une bande de 10 m de largeur).</p> <p><u>Ruissellement</u></p> <p>De part sa morphologie, le secteur de la Joux constitue une zone de concentration des écoulements sur laquelle l'eau va ruisseler lors de fortes précipitations. Par le passé, le secteur a déjà été inondé. La zone est cartographiée en aléa Faible.</p> <p><u>Glissements de terrain / Coulées de boue</u></p> <p>Du fait de la nature des terrains et des pentes faibles (entre 5 et 15°), le secteur est cartographié en aléa Faible.</p> <p><u>Zones humides</u></p> <p>Une petite zone humide a été observée le long du cours d'eau. Elle est classée en aléa Faible.</p>	Archives + Analyse du MNT (pentes) + Orthophotos + Observations de terrain (écoulements, ...)	Hameau en amont et zone naturelle en aval

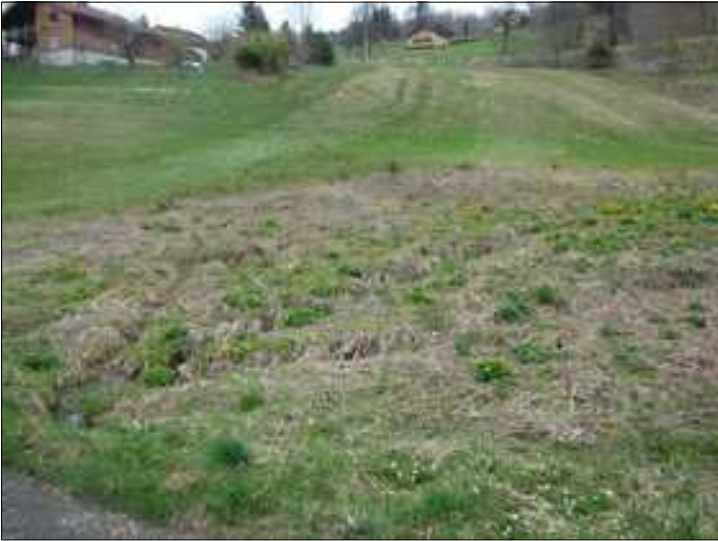
88/98 46/59/60 /82	Versant entre la Motte et les Alluaz (hors « glissement de l'Alluet »)	G2 G1	<p>Le versant est constitué de dépôts glaciaires sur un substratum marneux olistolitique. Cette configuration est propice à l'apparition d'instabilités notamment du fait des écoulements souterrains dans les terrains comme en témoignent les sources, écoulements et rides observés [Fig. ci-dessous].</p> <p>Les zones de pentes importantes (supérieures à 15°) sont cartographiées en aléa Moyen. Les secteurs présentant une pente comprise entre 5 et 15° sont classés en aléa Faible.</p>	Analyse du MNT (pentes et méthode des lignes d'énergie) + Orthophotos + Observations de terrain (rides, écoulements, ...)	Zone naturelle avec quelques hameaux et constructions isolées
