# PLAN DE PRÉVENTION DES RISQUES NATURELS

AVALANCHES – INONDATIONS – MOUVEMENTS DE TERRAIN

## COMMUNE DE THONES

## NOTE DE PRÉSENTATION

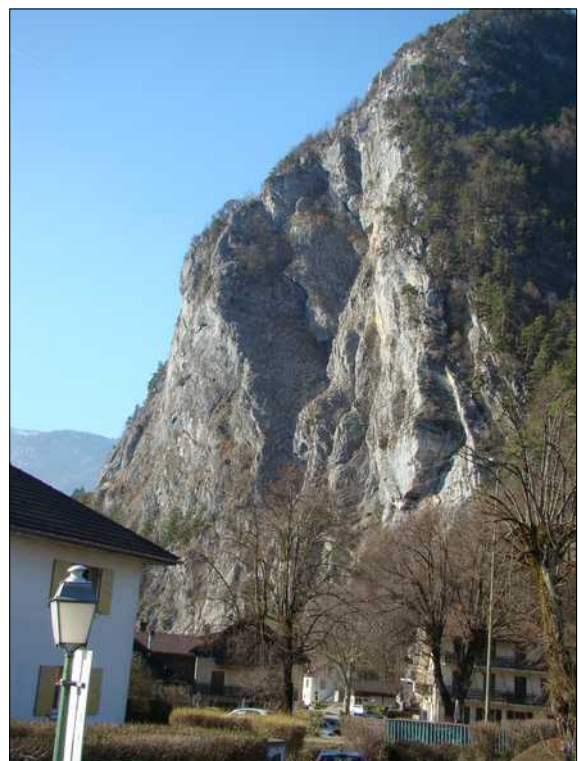
**Fig. 4 :** Escarpement de calcaires Urgonien au Nord du bourg de THÔNES [Source : IMS<sup>RN</sup>]

La formation correspond à un complexe de calcaires généralement massifs, parfois à silex **[Fig. 4]**. Au sommet de cette formation on peut trouver des calcaires gréseux (calvaire de THÔNES).

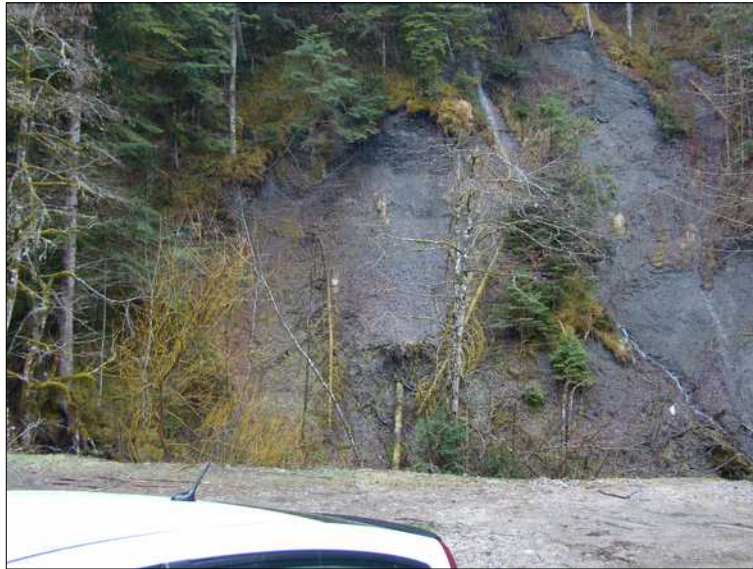
**Fig. 5 :** Affleurement de flysch Tertiaire (suite à un glissement) le long du Nant Bruyant, au Sud du Pignet [Source : IMS<sub>RN</sub>]

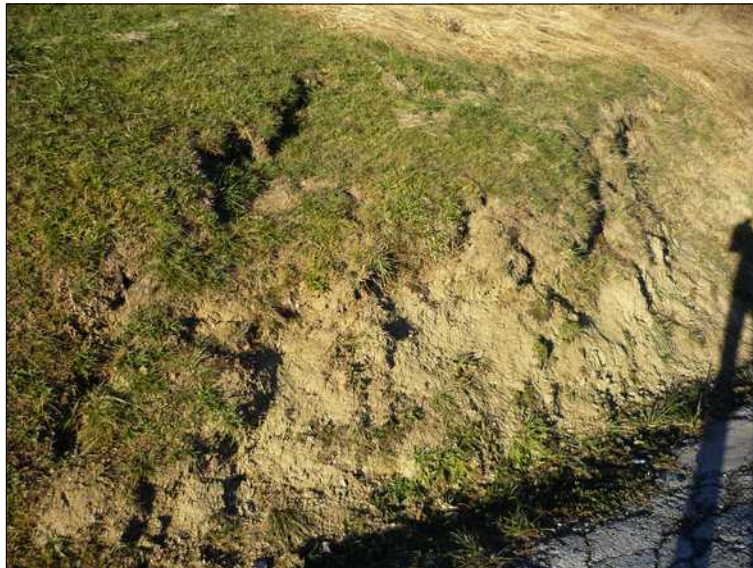
**Fig. 6 :** Affleurement de moraines le long de la route au Nord du Rété [Source : IMS<sub>RN</sub>]

Elles sont constituées de blocs et cailloux hétérométriques noyés dans une matrice sablo-argileuse [Fig. 6]. Il s'agit le plus souvent d'une moraine de fond compactée, plus rarement de moraines superficielles ou de moraines latérales alignées en cordons contre les versants. L'épaisseur est généralement faible (disposition en tapis), métrique à plurimétrique, sauf dans les cordons où elle peut devenir décamétrique.

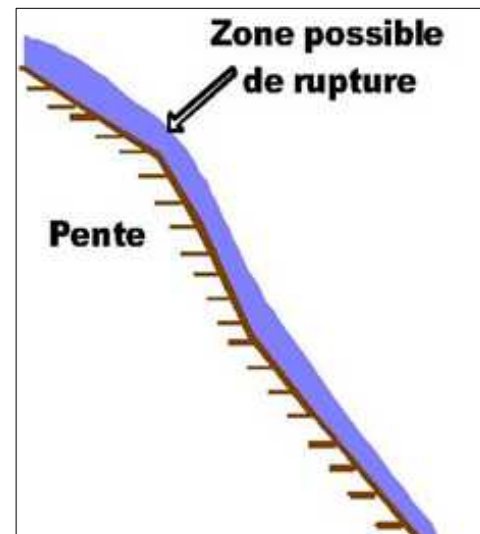
**Fig. 12 :** Rupture de pente : zone de départ naturel d'avalanches  
[Source : Guide PPRN Avalanche]

Lorsque les pentes sont uniformes ; la simple variation convexe de quelques degrés explique souvent la localisation répétée d'un site de départ naturel d'avalanche [Fig. 12].

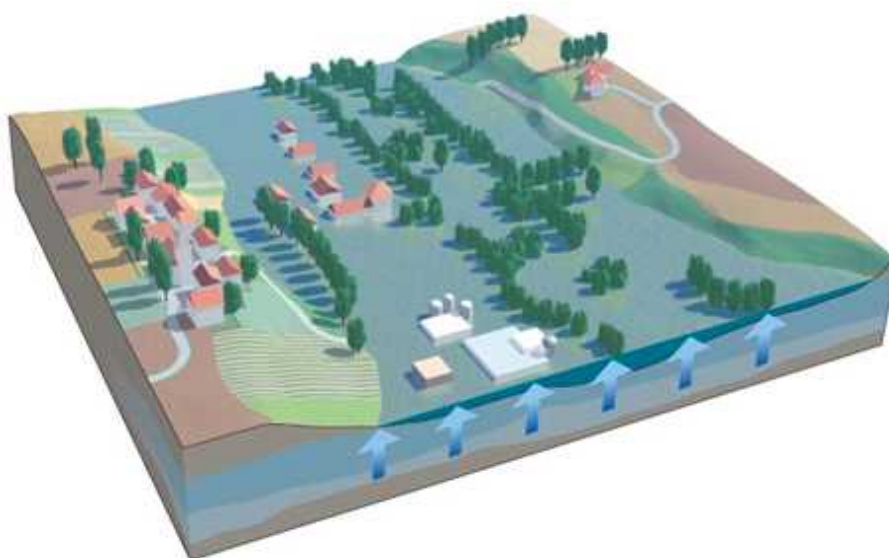
**Fig. 13** : Schéma de principe d'une inondation par remontée de nappe [Source : [www.risquesmajeurs.fr](http://www.risquesmajeurs.fr) ]

Ces remontées ont notamment pour conséquences l'inondation des caves et sous-sols, l'apparition de désordres sur les constructions (par diminution de la résistance des sols), remontée de cuves enterrées, de piscines, de canalisations, ... (du fait de la poussée d'Archimède).

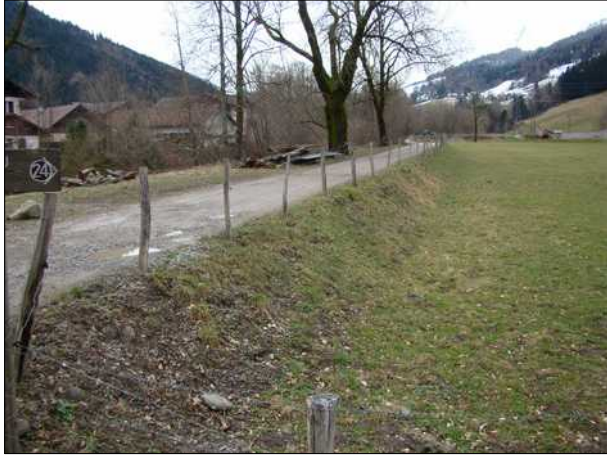
Digue : bon état Protection : mauvais état  Pas de prise en compte dans la cartographie de l'aléa (directive sur les digues)
Fier_RG_02	LE PARADIS	Protection de berge en enrochements  Réalisée suite à l'étude « Aménagement du Fier et du Nom sur la commune de THÔNES » (HYDRETTUES, 2000)

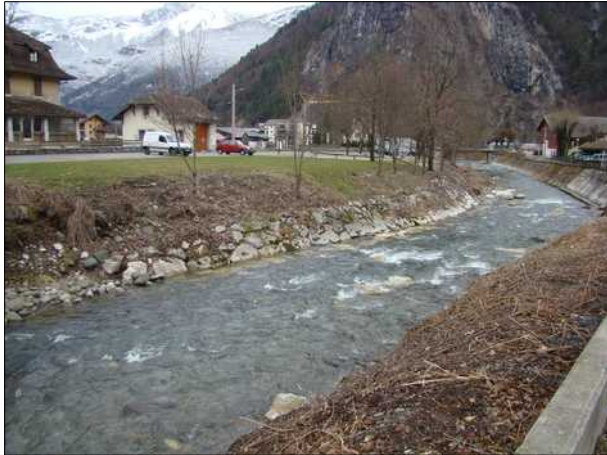
Protection : état moyen  Prise en compte du recalibrage du cours d'eau dans la cartographie de l'aléa

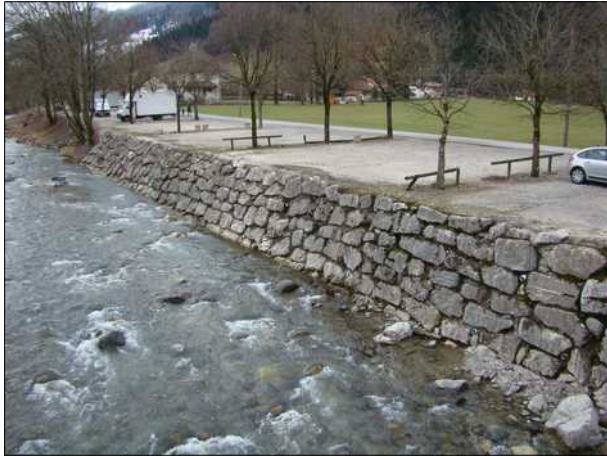
IDENTIFIANT	LOCALISATION	DESCRIPTION	PHOTOGRAPHIE	ÉTAT / PRISE EN COMPTE
Fier_RG_03	LE PLOT	<p>Protection de berge en enrochements</p> <p>Réalisée suite à l'étude « Aménagement du Fier et du Nom sur la commune de THÔNES » (HYDRETTUES, 2000)</p>

<p>Protection : bon état</p> <p>Prise en compte du recalibrage du cours d'eau dans la cartographie de l'aléa</p>
Fier_RG_04	LE PLOT SAINT-BLAISE	<p>Protection de berge en enrochements</p> <p>Réalisée suite à l'étude « Aménagement du Fier et du Nom sur la commune de THÔNES » (HYDRETTUES, 2000)</p>

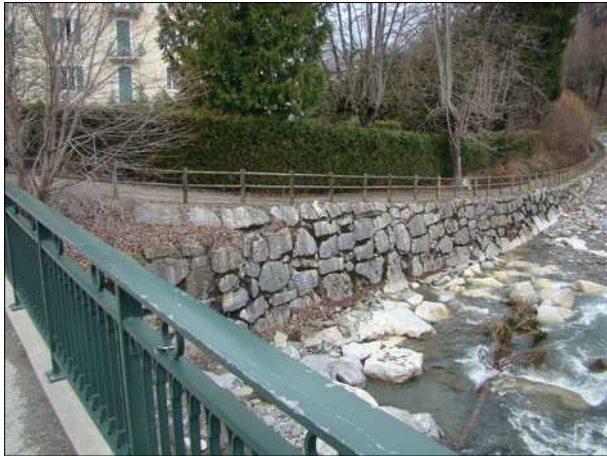
<p>Protection : bon état</p> <p>Prise en compte du recalibrage du cours d'eau dans la cartographie de l'aléa</p>

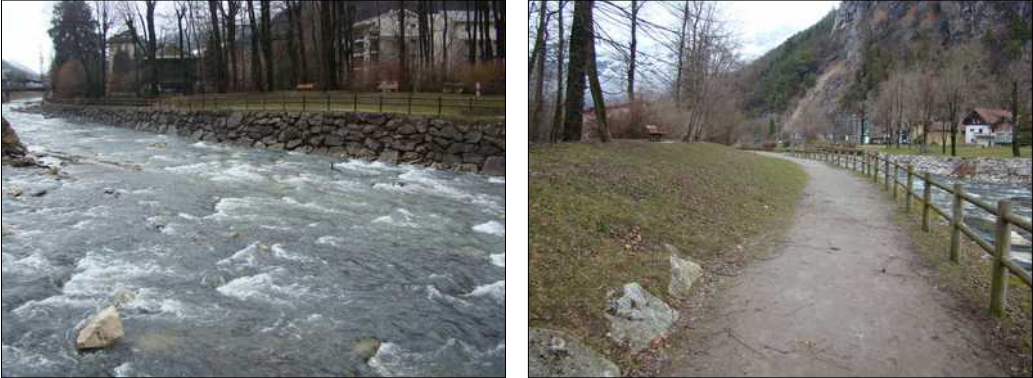
IDENTIFIANT	LOCALISATION	DESCRIPTION	PHOTOGRAPHIE	ÉTAT / PRISE EN COMPTE
Fier_RG_05	LE PLOT SAINT-BLAISE	<p>Digue en terre Hauteur : 1 m environ</p> <p>Protection de berge en enrochements</p> <p>Réalisés suite à l'étude « Aménagement du Fier et du Nom sur la commune de THÔNES » (HYDRETTUES, 2000)</p>

<p>Digue : bon état</p> <p>Protection : bon état</p> <p>Prise en compte du recalibrage du cours d'eau dans la cartographie de l'aléa mais pas de prise en compte de la surélévation (directive sur les digues)</p>
Fier_RG_06	SAINT-BLAISE	<p>Digue en terre Hauteur : 1 m environ</p> <p>Protection de berge en enrochements</p> <p>Réalisés suite à l'étude « Aménagement du Fier et du Nom sur la commune de THÔNES » (HYDRETTUES, 2000)</p>

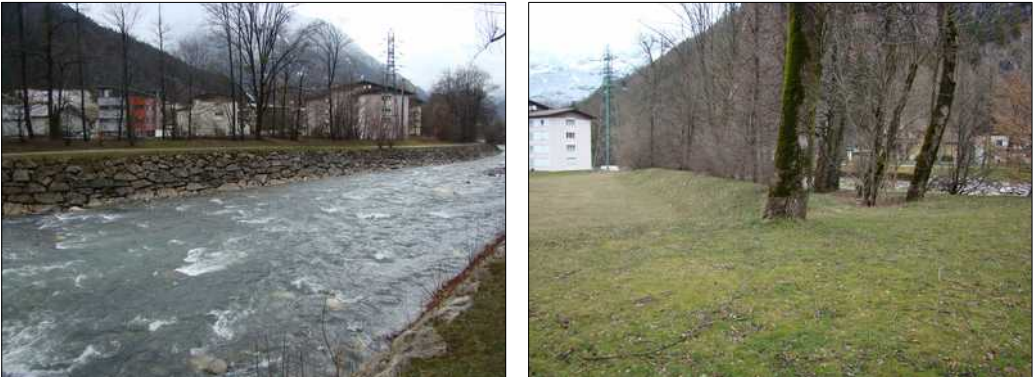
<p>Digue : bon état</p> <p>Protection : bon état</p> <p>Prise en compte du recalibrage du cours d'eau dans la cartographie de l'aléa mais pas de prise en compte de la surélévation (directive sur les digues)</p>

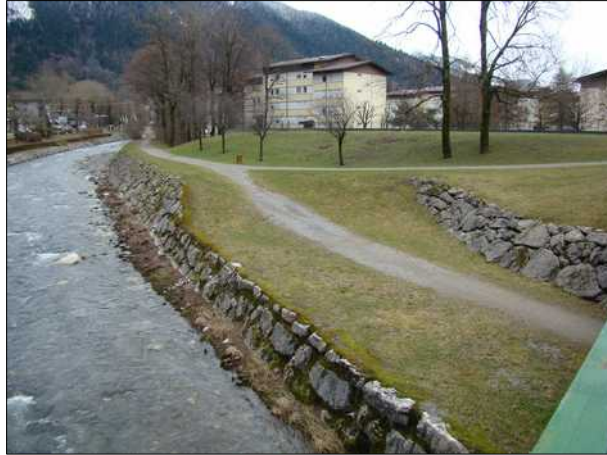
IDENTIFIANT	LOCALISATION	DESCRIPTION	PHOTOGRAPHIE	ÉTAT / PRISE EN COMPTE
Fier_RG_07	SAINT-BLAISE	Digue en terre Hauteur : jusqu'à 1,50 m environ  Protection de berge en enrochements  Réalisés suite à l'étude « Aménagement du Fier et du Nom sur la commune de THÔNES » (HYDRETTUES, 2000)

Digue : bon état  Protection : bon état  Prise en compte du recalibrage du cours d'eau dans la cartographie de l'aléa mais pas de prise en compte de la surélévation (directive sur les digues)
Fier_RG_08	SAINT-BLAISE DERRIÈRE L'USINE TRONCHINE-DESSOUS	Digue en terre Hauteur : 1 m environ  Protection de berge en enrochements  Réalisés suite à l'étude « Aménagement du Fier et du Nom sur la commune de THÔNES » (HYDRETTUES, 2000)

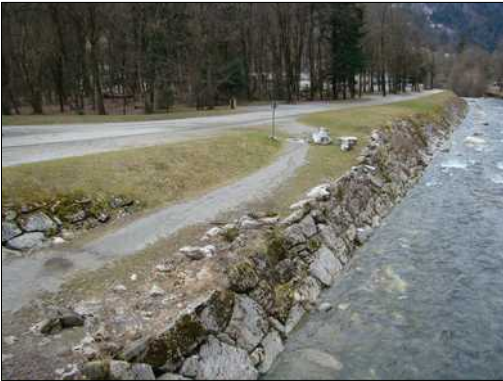
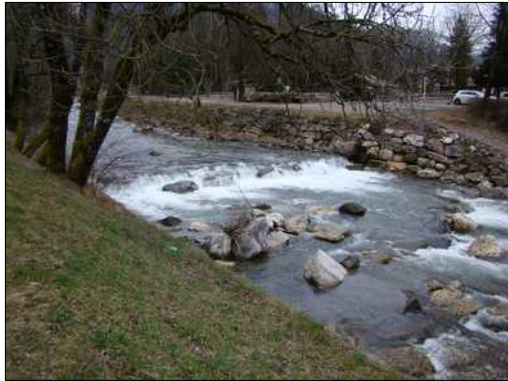
Digue : bon état  Protection : bon état  Prise en compte du recalibrage du cours d'eau dans la cartographie de l'aléa mais pas de prise en compte de la surélévation (directive sur les digues)

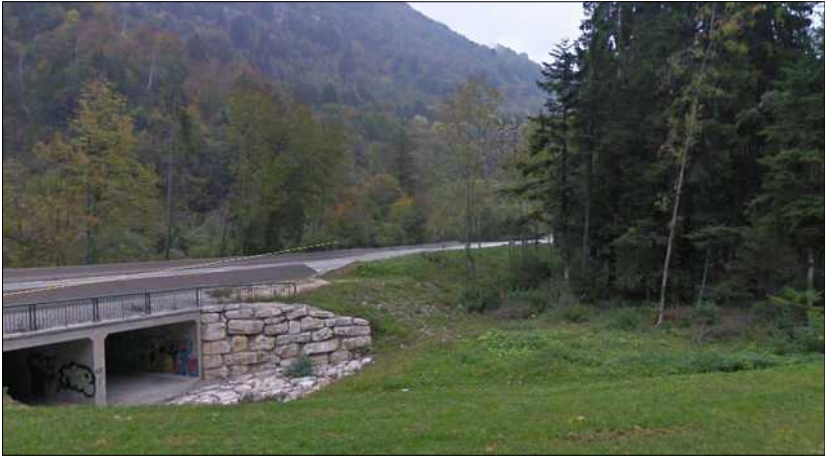
IDENTIFIANT	LOCALISATION	DESCRIPTION	PHOTOGRAPHIE	ÉTAT / PRISE EN COMPTE
Fier_RG_09	LES VERNAIES	Digue (chemin surélevé) Hauteur : jusqu'à 1,50 m environ  Ouvrage de décharge (pont cadre double)  Réalisés suite à l'étude « Aménagement du Fier et du Nom sur la commune de THÔNES » (HYDRETTUES, 2000)

Digue : bon état Ouvrage : bon état  Prise en compte du recalibrage du cours d'eau dans la cartographie de l'aléa mais pas de prise en compte de la surélévation (directive sur les digues)
<b>LE FIER</b> Rive droite				
Fier_RD_01	LA CURIAZ	Digue en terre Hauteur : 1 m environ  Réalisée suite à l'étude « Aménagement du Fier et du Nom sur la commune de THÔNES » (HYDRETTUES, 2000)

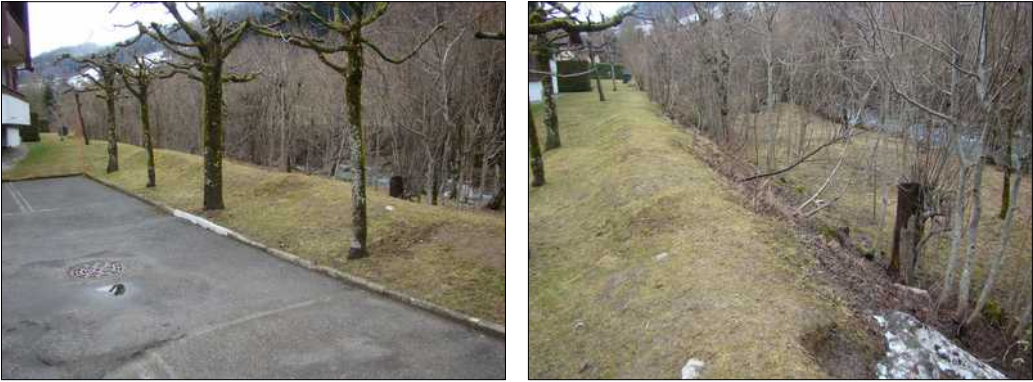
Digue : bon état  Pas de prise en compte dans la cartographie de l'aléa (directive sur les digues)

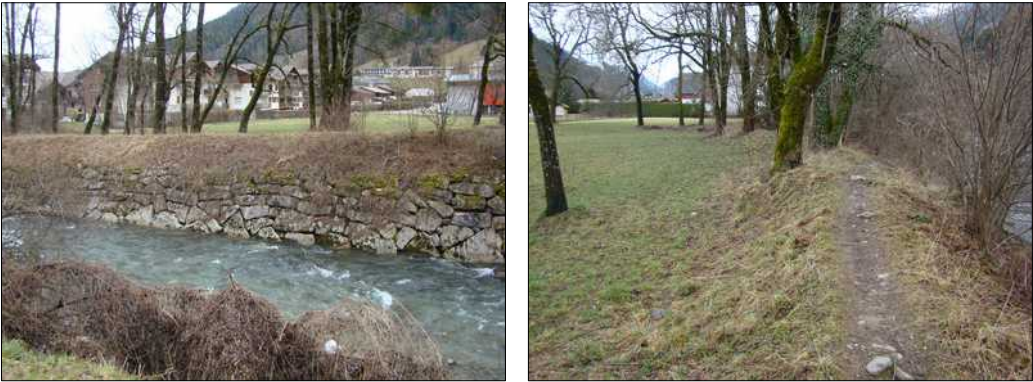
IDENTIFIANT	LOCALISATION	DESCRIPTION	PHOTOGRAPHIE	ÉTAT / PRISE EN COMPTE
Fier_RD_02	LES BESSAUX	<p>Digue en terre Hauteur : 1 m environ</p> <p>Protection de berge en enrochements</p> <p>Réalisés suite à l'étude « Aménagement du Fier et du Nom sur la commune de THÔNES » (HYDRETUDES, 2000)</p>

<p>Digue : bon état</p> <p>Protection : bon état</p> <p>Pas de prise en compte dans la cartographie de l'aléa (directive sur les digues)</p>
Fier_RD_03	LES BESSAUX	<p>Murs en béton ou en enrochements</p> <p>Hauteur : 1,50 m environ</p> <p>Réalisés suite à l'étude « Aménagement du Fier et du Nom sur la commune de THÔNES » (HYDRETUDES, 2000)</p>

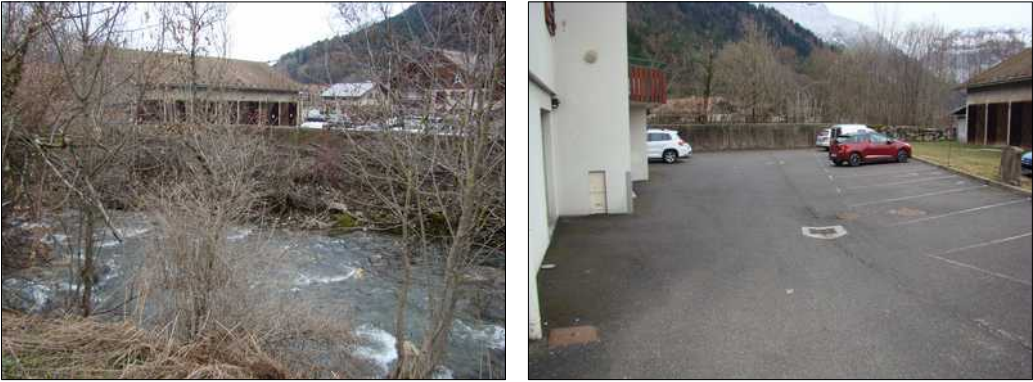
<p>État moyen</p> <p>Pas de prise en compte dans la cartographie de l'aléa du fait de l'insuffisance des murs en cas de crue (basculement ou rupture sous la poussée hydraulique)</p>

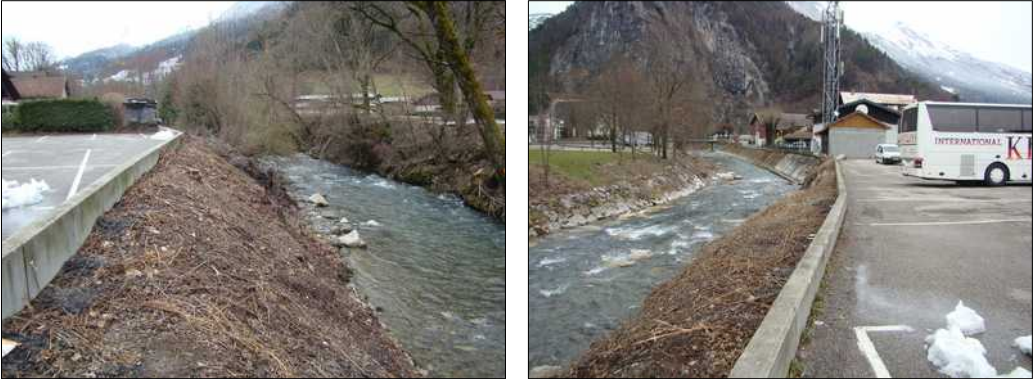
<p>Mur : mauvais état</p> <p>Protection : bon état</p> <p>Pas de prise en compte dans la cartographie de l'aléa du fait de l'endommagement d'une section</p>
Fier_RD_05	CARROZ	<p>Mur en béton Hauteur : jusqu'à 50 cm environ Largeur : 10 cm environ</p> <p>Batardeau</p> <p>Protection de berge maçonnée ou bétonnée</p> <p>Mur et batardeau réalisés suite à l'étude « Aménagement du Fier et du Nom sur la commune de THÔNES » (HYDRETTUES, 2000)</p>

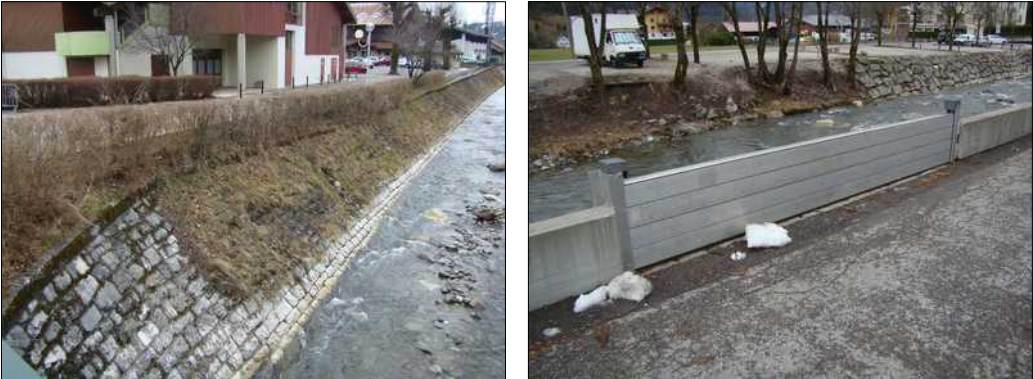
<p>Mur : état moyen</p> <p>Batardeau : bon état</p> <p>Protection : bon état</p> <p>Pas de prise en compte dans la cartographie de l'aléa (directive sur les digues)</p>

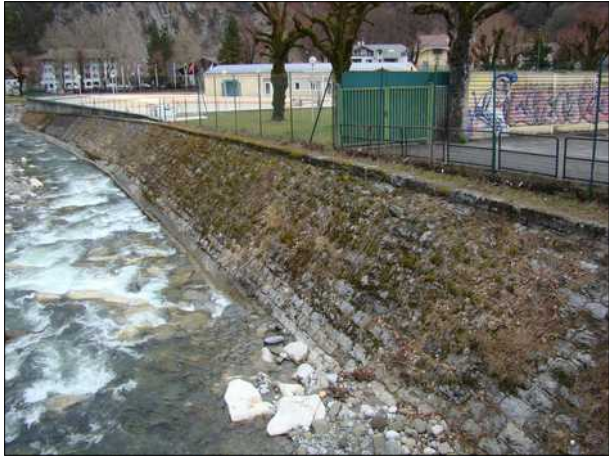
IDENTIFIANT	LOCALISATION	DESCRIPTION	PHOTOGRAPHIE	ÉTAT / PRISE EN COMPTE
Fier_RD_06	CARROZ	Protection de berge maçonnée ou bétonnée

<p>Bon état</p> <p>Prise en compte du recalibrage du cours d'eau dans la cartographie de l'aléa</p>
Fier_RD_07	VERS LA GARE LE CALVAIRE	<p>Protection de berge en béton et en enrochements</p> <p>Réalisés suite à l'étude « Aménagement du Fier et du Nom sur la commune de THÔNES » (HYDRETUDES, 2000)</p>

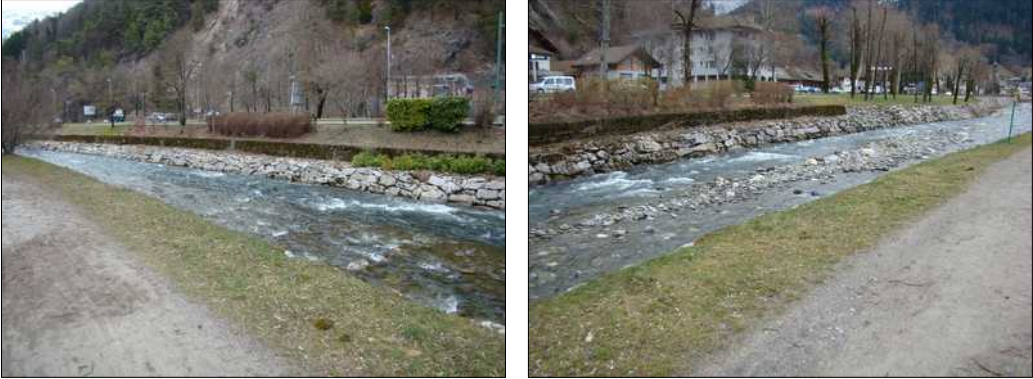
<p>Bon état</p> <p>Prise en compte du recalibrage du cours d'eau dans la cartographie de l'aléa</p>

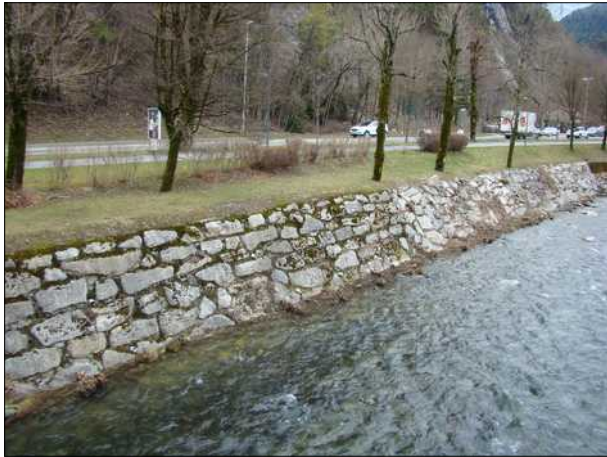
IDENTIFIANT	LOCALISATION	DESCRIPTION	PHOTOGRAPHIE	ÉTAT / PRISE EN COMPTE
Fier_RD_08	LE CALVAIRE	Protection de berge en enrochements  Réalisée suite à l'étude « Aménagement du Fier et du Nom sur la commune de THÔNES » (HYDRETTUES, 2000)

Bon état  Prise en compte du recalibrage du cours d'eau dans la cartographie de l'aléa
Fier_RD_09	LE CALVAIRE LES VERNAIES	Protection de berge en enrochements  Réalisée suite à l'étude « Aménagement du Fier et du Nom sur la commune de THÔNES » (HYDRETTUES, 2000)

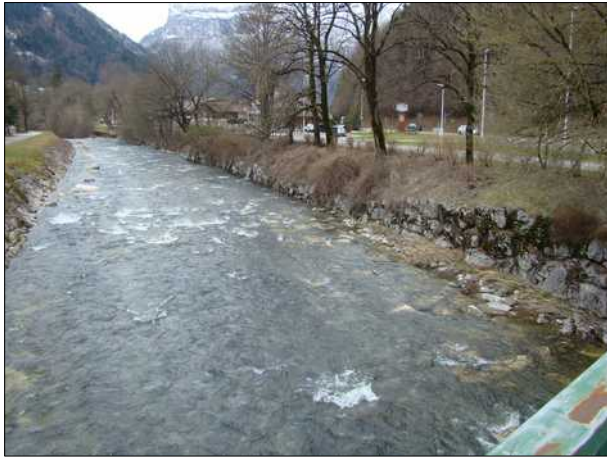
Bon état  Prise en compte du recalibrage du cours d'eau dans la cartographie de l'aléa

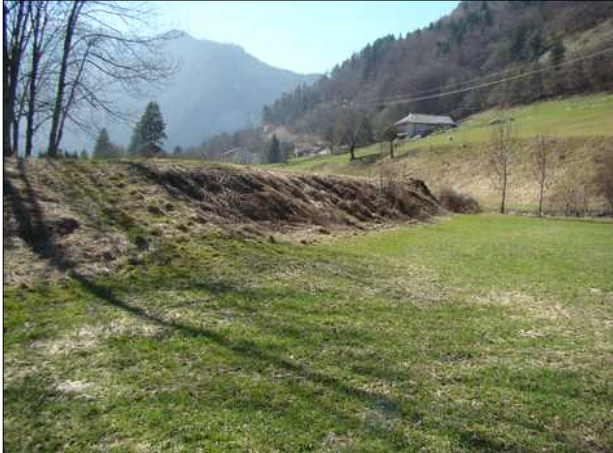
IDENTIFIANT	LOCALISATION	DESCRIPTION	PHOTOGRAPHIE	ÉTAT / PRISE EN COMPTE
<b>LE NOM</b> <b>Rive gauche</b>				
Nom_RG_01	LES PLANS	Merlon transversal en terre avec parement en enrochements Hauteur : 3 m environ Largeur : 15 m environ  Réalisé suite à l'étude « Aménagement du Fier et du Nom sur la commune de THÔNES » (HYDRETUDES, 2000)

Bon état  Pas de prise en compte dans la cartographie de l'aléa (directive sur les digues)
Nom_RG_02	LES PLANS	Digue en terre avec parement en enrochements Hauteur : 2 m environ  Protection de berge en enrochements bétonnés  Réalisées suite à l'étude « Aménagement du Fier et du Nom sur la commune de THÔNES » (HYDRETUDES, 2000)

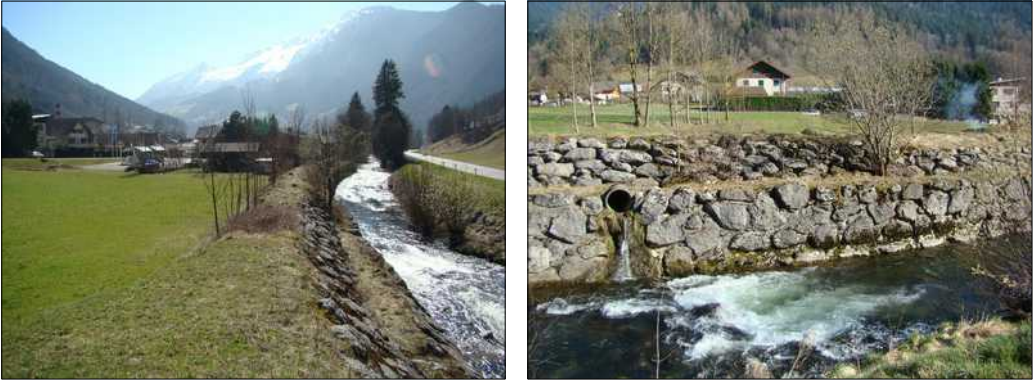
Bon état  Pas de prise en compte dans la cartographie de l'aléa (directive sur les digues)

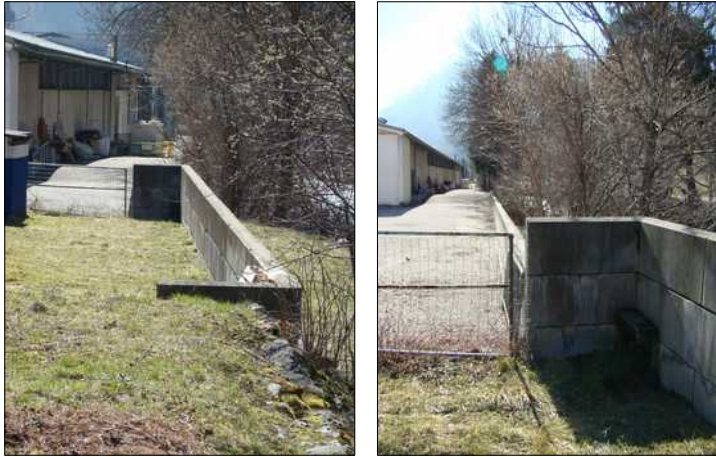
IDENTIFIANT	LOCALISATION	DESCRIPTION	PHOTOGRAPHIE	ÉTAT / PRISE EN COMPTE
Nom_RG_03	LA CRUSAZ	Mur en blocs de béton et mur bétonné Hauteur : 1 m Largeur : 10 cm environ

Bon état  Pas de prise en compte dans la cartographie de l'aléa du fait de l'insuffisance des murs en cas de crue (basculement ou rupture sous la poussée hydraulique)
Nom_RG_04	LA CRUSAZ	Protection de berge en enrochements

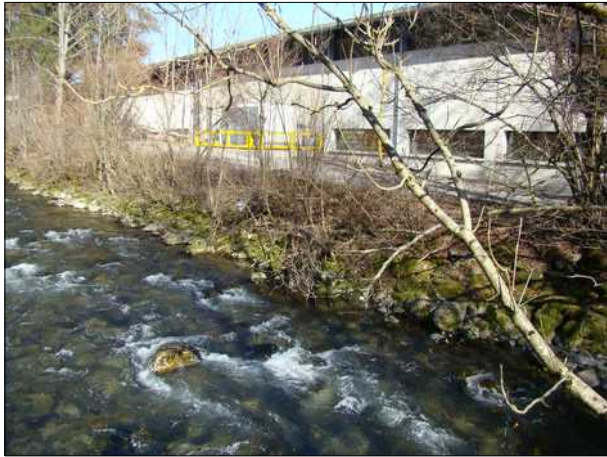
Mauvais état  Pas de prise en compte dans la cartographie de l'aléa

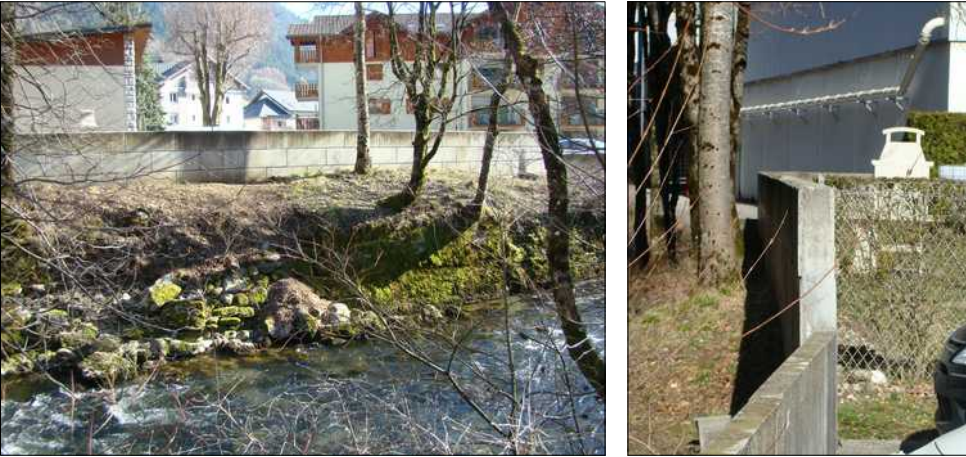
IDENTIFIANT	LOCALISATION	DESCRIPTION	PHOTOGRAPHIE	ÉTAT / PRISE EN COMPTE
Nom_RG_05	THÔNES-EST	<p>Mur en blocs de béton Hauteur : 1,50 m Largeur : 10 cm environ</p> <p>Protection de berge en béton par endroits</p> <p>Épis en gabions</p>

<p>Mur : bon état Protection et épis : mauvais état</p> <p>Pas de prise en compte dans la cartographie de l'aléa du fait de l'insuffisance du mur en cas de crue (basculement ou rupture sous la poussée hydraulique)</p>
Nom_RG_06	THÔNES-EST	<p>Mur en béton Hauteur : de 0,80 à 1,80 m Largeur : 10 cm environ</p> <p>Protection de berge en béton par endroits</p> <p>Épis en gabions</p>

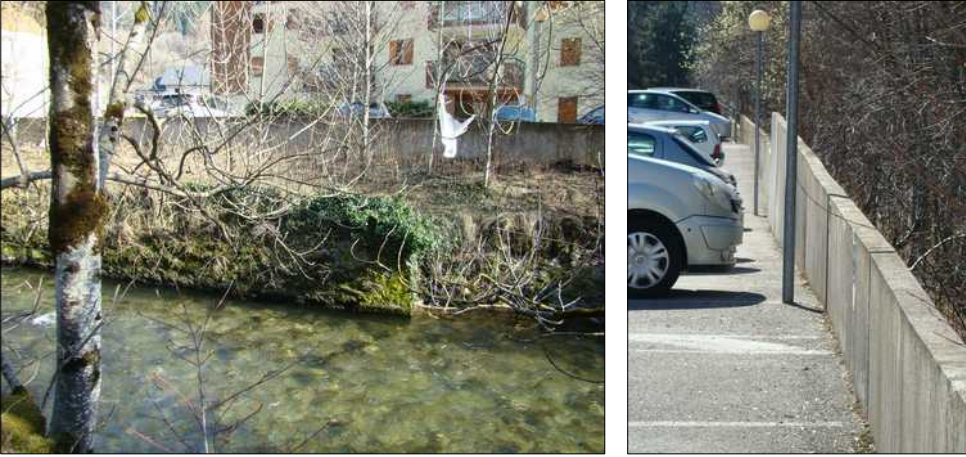
<p>Mur : état moyen Protection et épis : mauvais état</p> <p>Pas de prise en compte dans la cartographie de l'aléa du fait de l'insuffisance du mur en cas de crue (basculement ou rupture sous la poussée hydraulique)</p>

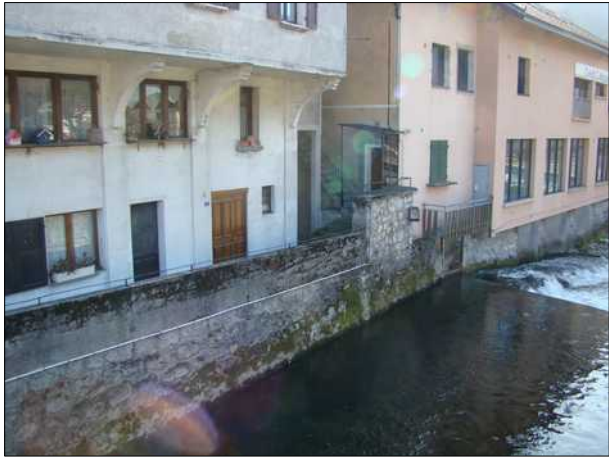
IDENTIFIANT	LOCALISATION	DESCRIPTION	PHOTOGRAPHIE	ÉTAT / PRISE EN COMPTE
Nom_RG_11	THÔNES	Protection de berge en enrochements bétonnés	 	État moyen  Pas de prise en compte dans la cartographie de l'aléa
Nom_RG_12	THÔNES	Protection de berge maçonnée

État moyen  Pas de prise en compte dans la cartographie de l'aléa

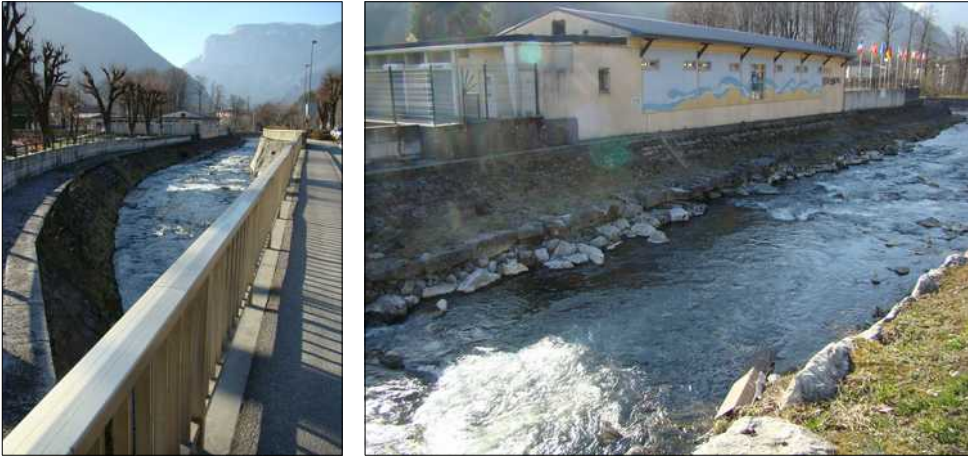
IDENTIFIANT	LOCALISATION	DESCRIPTION	PHOTOGRAPHIE	ÉTAT / PRISE EN COMPTE
Nom_RG_13	CARROZ	<p>Mur en blocs de béton Hauteur : 1,20 m Largeur : 10 cm environ</p> <p>Protection de berge maçonnée + enrochements en pied</p> <p>Réalisés suite à l'étude « Aménagement du Fier et du Nom sur la commune de THÔNES » (HYDRETTUES, 2000)</p>

<p>Bon état</p> <p>Prise en compte du recalibrage du cours d'eau dans la cartographie de l'aléa</p>
<b>LE NOM</b> <b>Rive droite</b>				
Nom_RD_01	LE VILLARET	<p>Protection de berge en enrochements</p> <p>Réalisée suite à l'étude « Aménagement du Fier et du Nom sur la commune de THÔNES » (HYDRETTUES, 2000)</p>

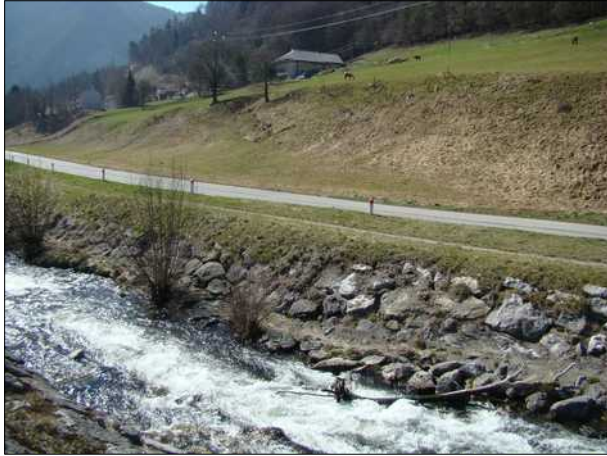
<p>État moyen</p> <p>Pas de prise en compte dans la cartographie de l'aléa</p>

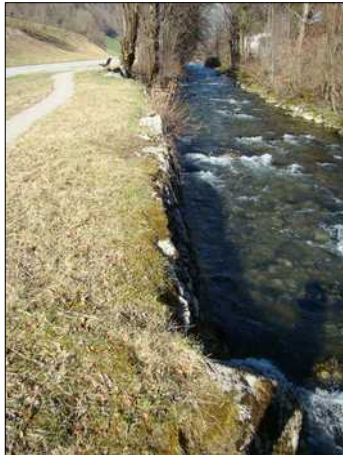
IDENTIFIANT	LOCALISATION	DESCRIPTION	PHOTOGRAPHIE	ÉTAT / PRISE EN COMPTE
Nom_RD_02	LE VILLARET L'HERMITAGE	Protections de berge en enrochements ou maçonnée

État moyen  Pas de prise en compte dans la cartographie de l'aléa
Nom_RD_03	L'HERMITAGE	Digue en terre avec parement en maçonnerie Hauteur : 1 m environ

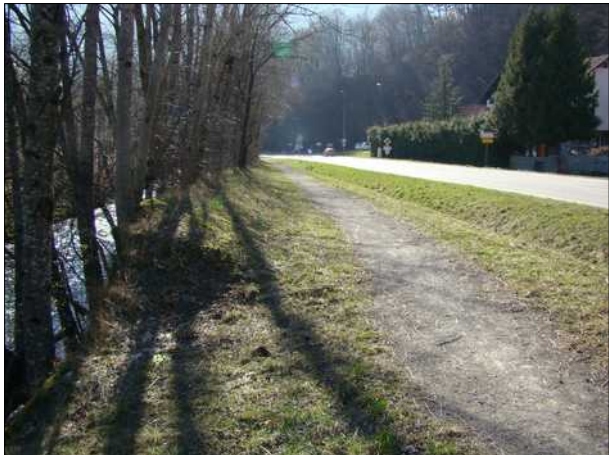
État moyen  Pas de prise en compte dans la cartographie de l'aléa (directive sur les digues)

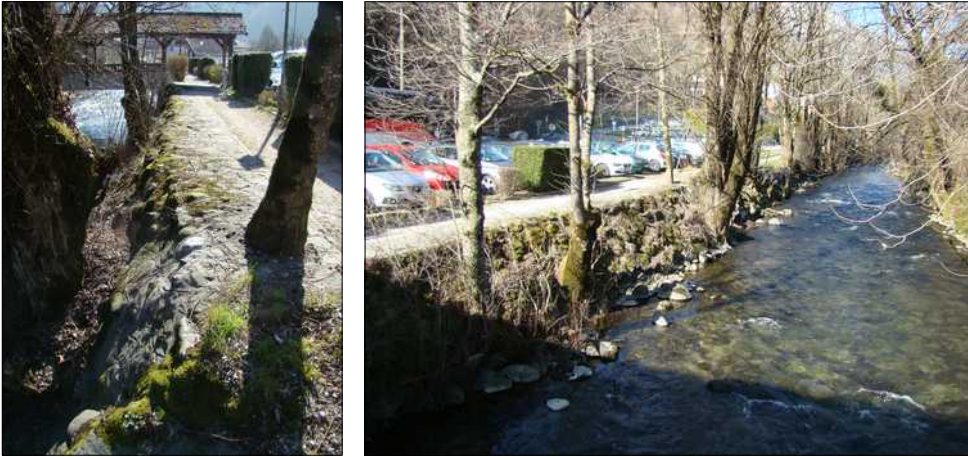
IDENTIFIANT	LOCALISATION	DESCRIPTION	PHOTOGRAPHIE	ÉTAT / PRISE EN COMPTE
Nom_RD_04	L'HERMITAGE	Protection de berge maçonnée

État moyen  Pas de prise en compte dans la cartographie de l'aléa
Nom_RD_05	L'HERMITAGE THÔNES	Protection de berge maçonnée

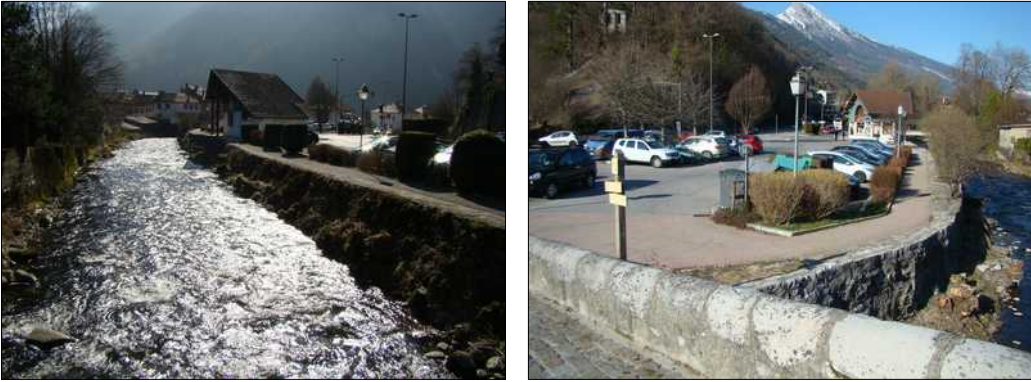
État moyen  Pas de prise en compte dans la cartographie de l'aléa

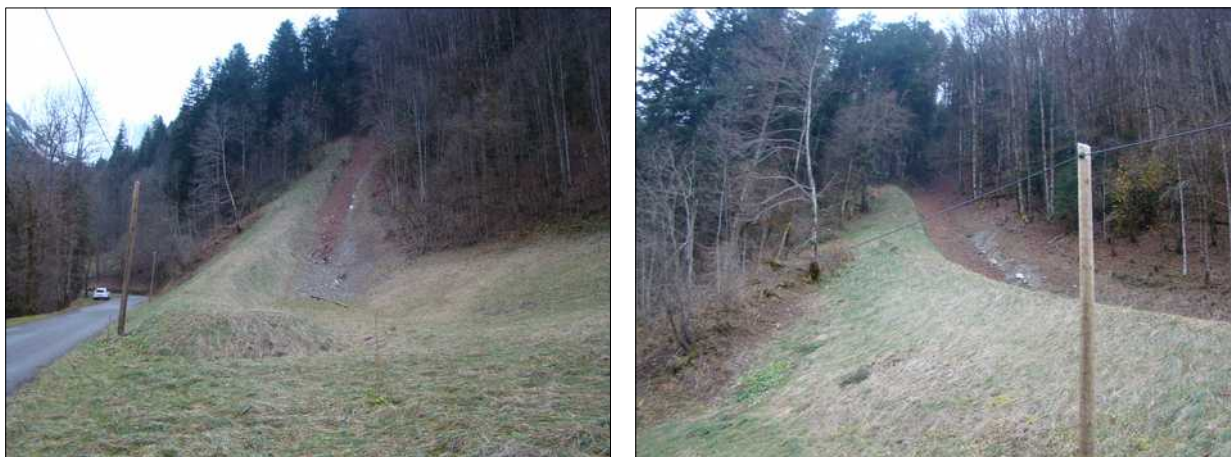
**Fig. 27** : Tourne paravalanche en pied du couloir n° 11 de l'EPA, juste en amont des Pesets [Source : [IMS<sub>RN</sub>](#)]

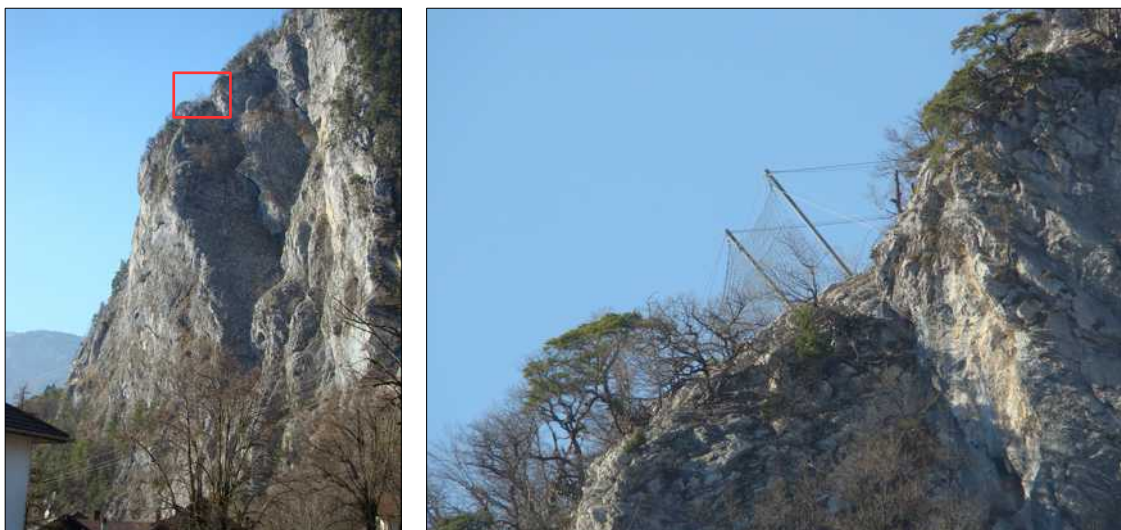
**Fig. 28** : Filets ASM en haut de versant de la Roche de THÔNES [Source : [IMS<sub>RN</sub>](#)]

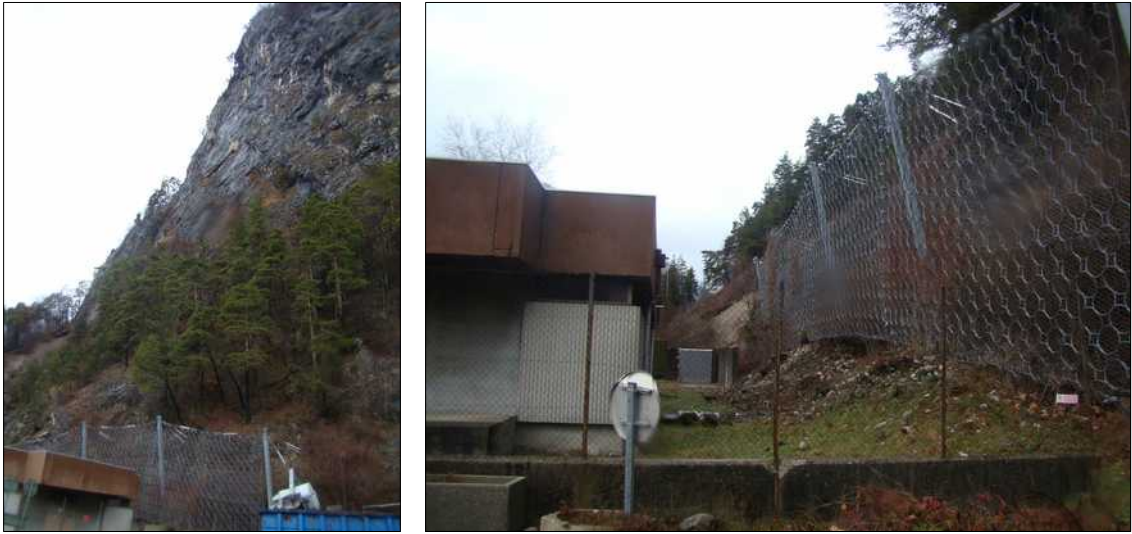
**Fig. 29** : Filets ASM en bas de versant de la Roche de THÔNES, protégeant le poste électrique  
[Source : IMS<sub>RA</sub>]

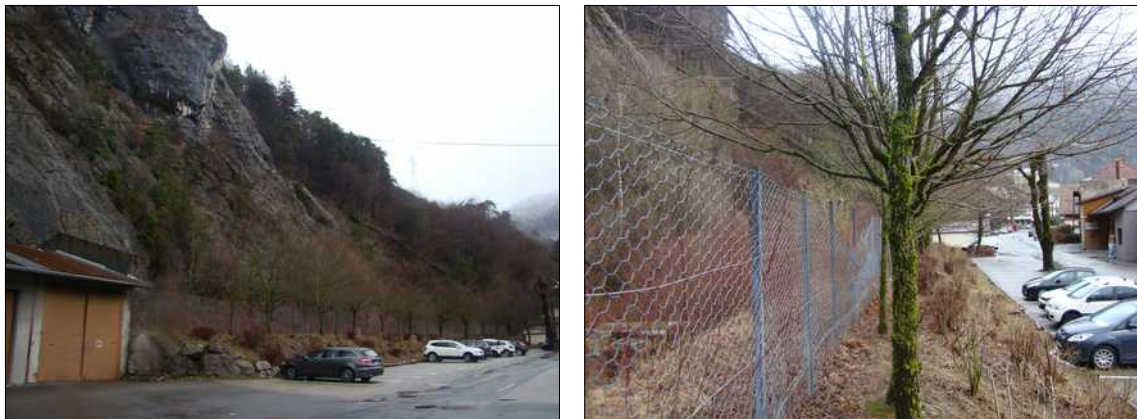
**Fig. 30** : Merlon en terre (surmontée d'un grillage) en bas de versant de la Roche de THÔNES, protégeant des habitations [Source : IMS<sub>RA</sub>]
