**PRÉFET  
DE LA HAUTE-  
SAVOIE**

# **Plan de Prévention des Risques Naturels Prévisibles**

Rapport de Présentation

**Commune de SAMOËNS**

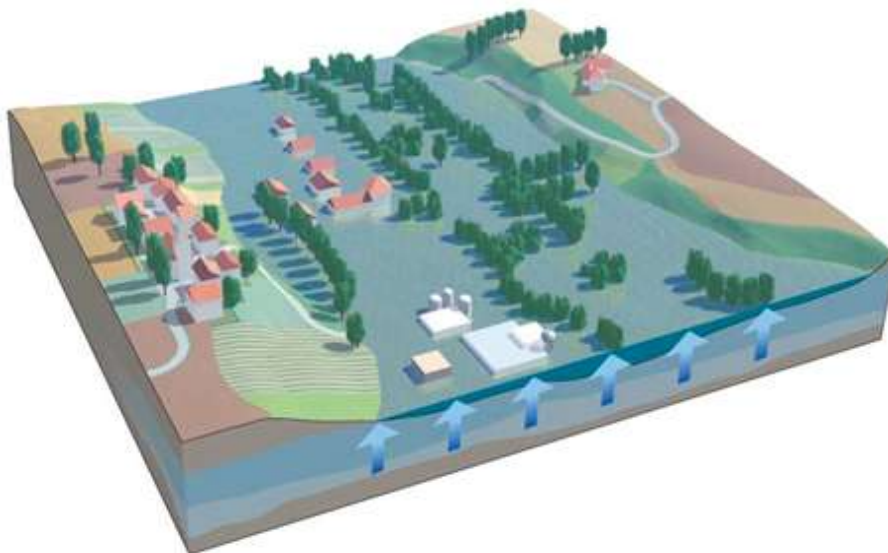
Fig. 10 : Schéma de principe d'une inondation par remontée de nappe [Source : [www.risquesmajeurs.fr](http://www.risquesmajeurs.fr)]

Ces remontées ont notamment pour conséquences l'inondation des caves et sous-sols, l'apparition de désordres sur les constructions (par diminution de la résistance des sols), remontée de cuves enterrées, de piscines, de canalisations, ... (du fait de la poussée d'Archimède).

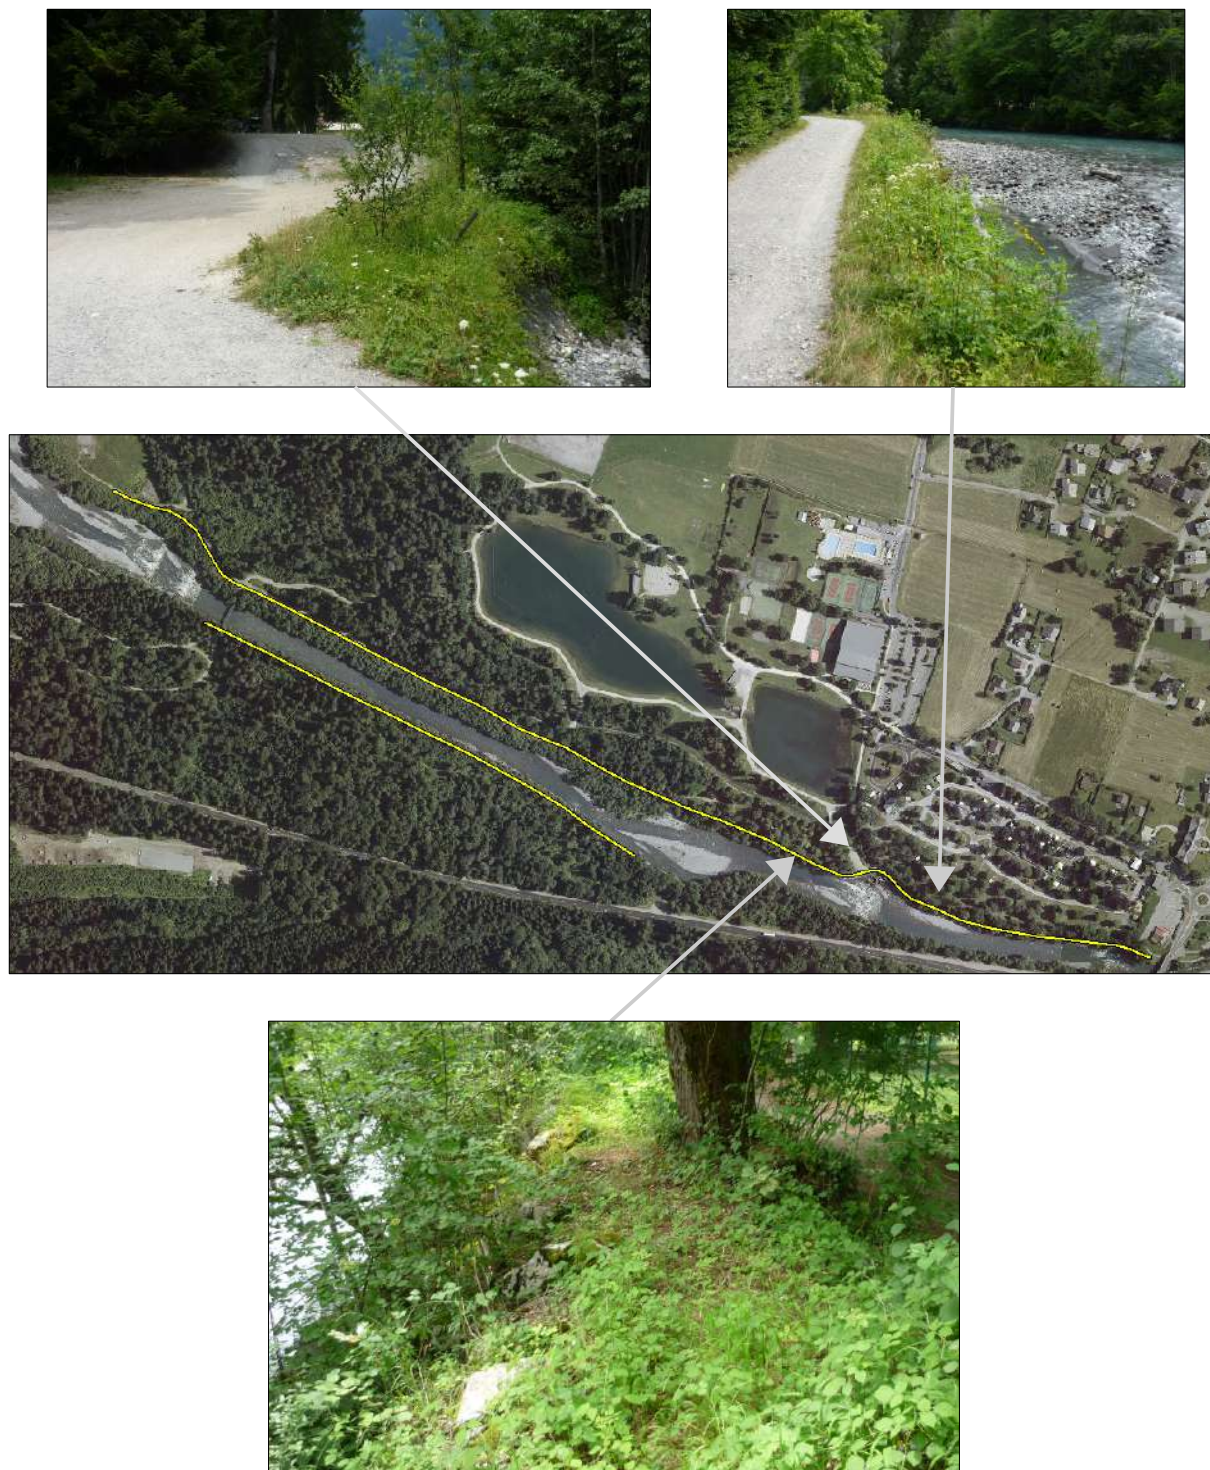
**Fig. 18 :** Localisation et photographies des ouvrages de protection hydraulique sur le Giffre [Source : [IMS<sub>RN</sub>](#)]

On distingue trois principales digues : cordons réalisés avec les alluvions prélevées sur place et destinés à canaliser les petites crues ; digues en béton ou en pierres appareillées, renforcées par des épis en pied d'ouvrage ; digues en enrochement.

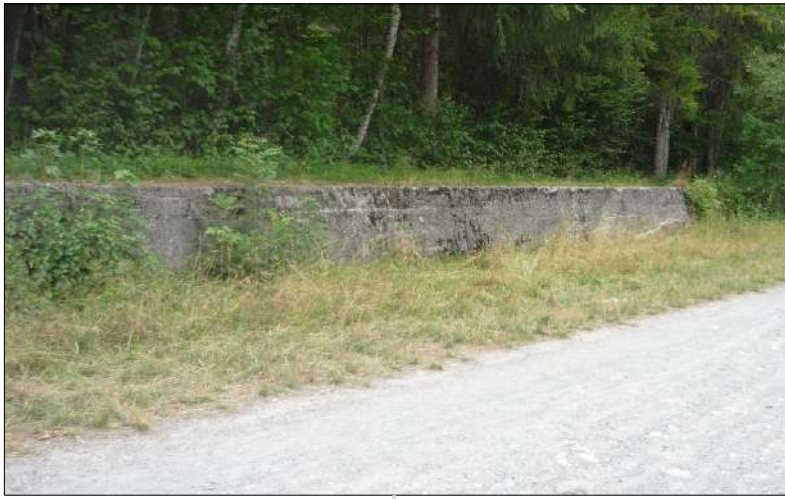
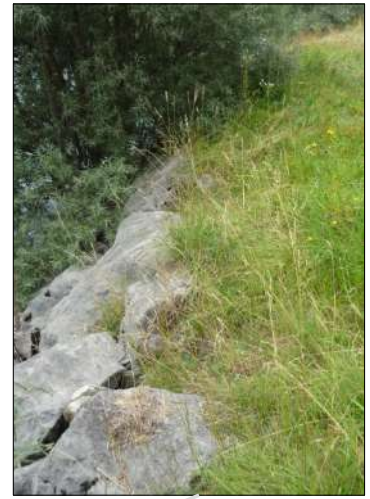
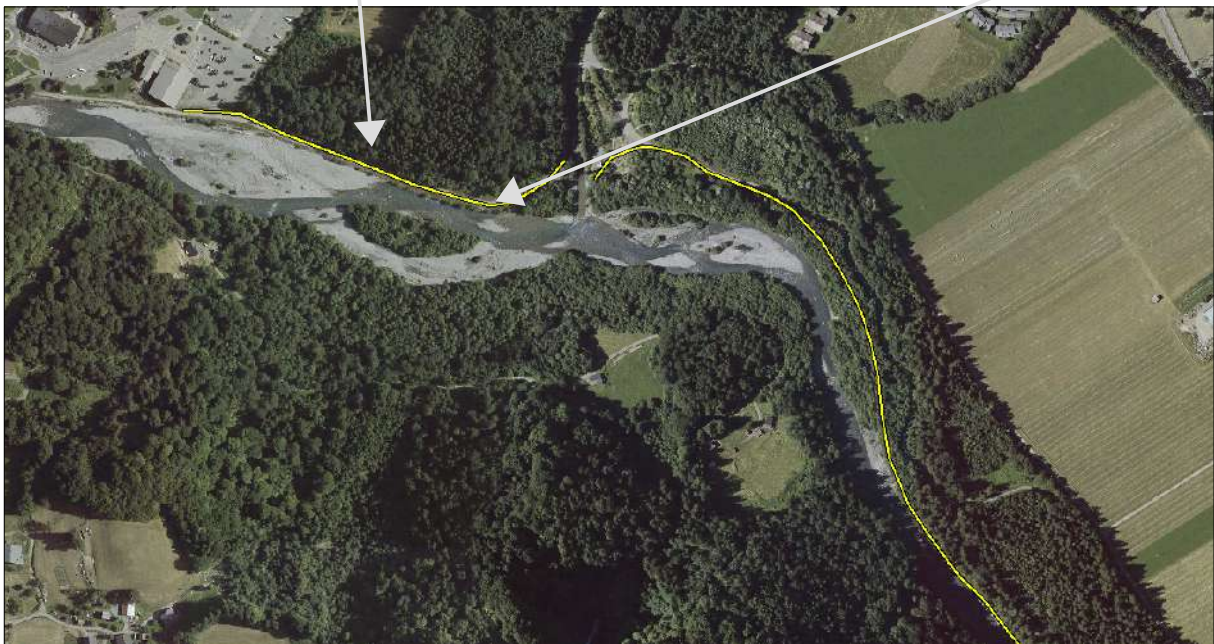
**Fig. 19** : Localisation et photographies des ouvrages de protection hydraulique sur le Giffre [Source : [IMS<sub>RN</sub>](#)]

A noter que les digues en bordure du Giffre présentent un risque de déstabilisation en raison de la végétation qui y pousse.

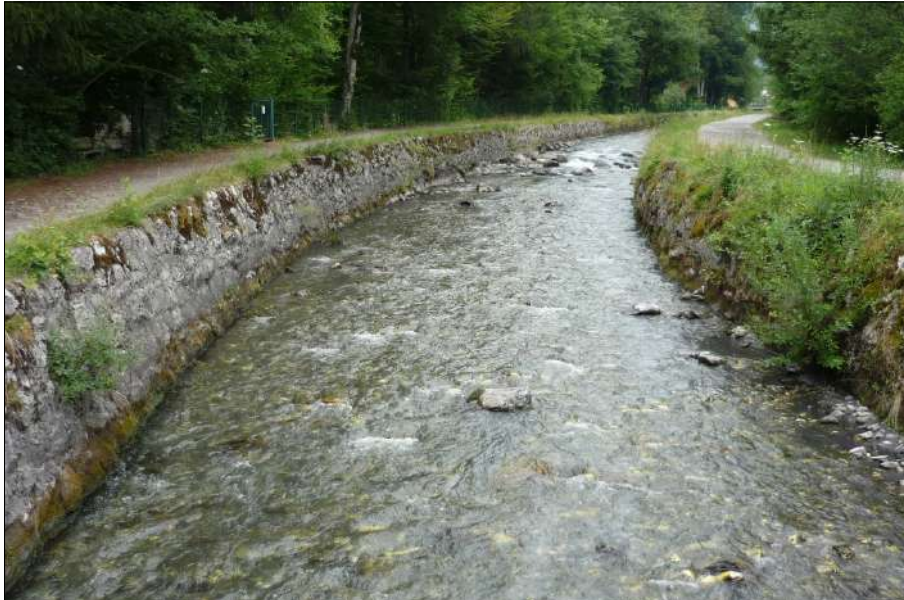
**Fig. 20 :** Protections de berge le long du Clévieux, en amont de la passerelle [Source : IMS<sub>RN</sub>]

Des ouvrages hydrauliques sont également présents sur le Clévieux. Ce cours d'eau a été reprofilé et des protections de berge, dont des enrochements, ont été mis en place sur le cône de déjection [Fig. 18]. En 1987, une plage de dépôts a été mise en place au lieu-dit « Les Fontaines ».

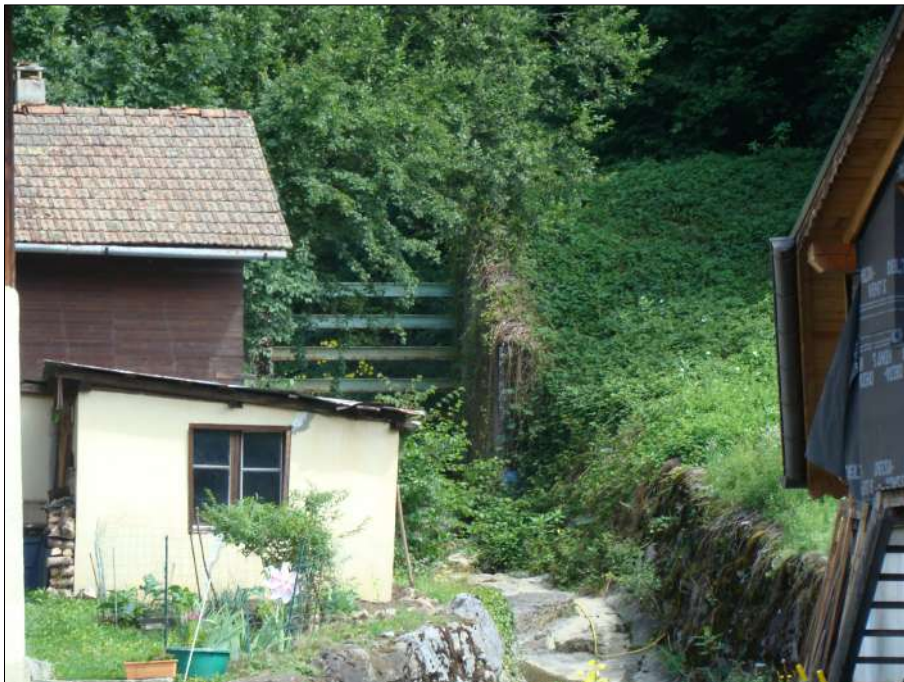
Au débouché du Bérouze sur la plaine, un peigne à embâcles a été mis en place afin de retenir les matériaux charriés lors d'une crue [Fig. 21].

**Fig. 21 :** Peigne à embâcles au débouché du Bérouze [Source : IMS<sub>RN</sub>]

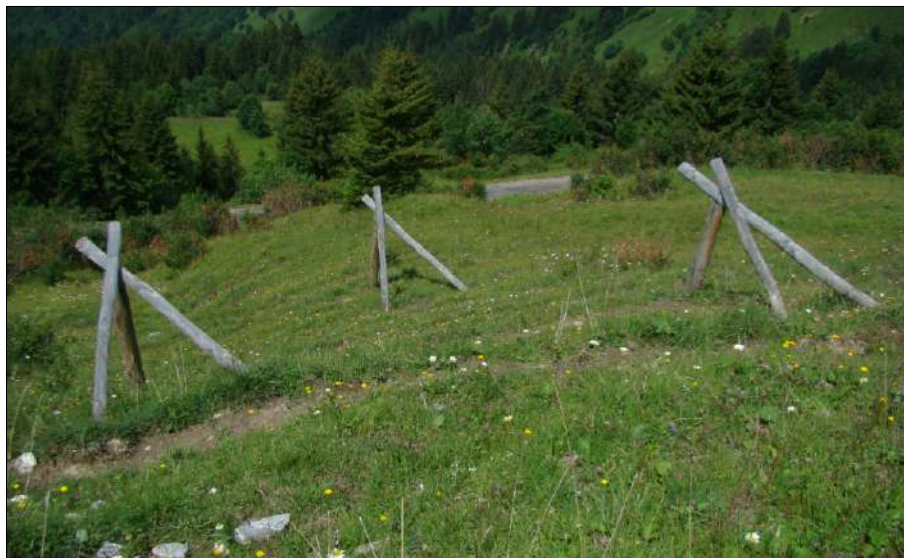
Des tripodes paravalanches sont présents en amont de la RD 354, à proximité du lieu-dit « Ergnena » [Fig. 22]. Ils permettent de diminuer la reptation du manteau neigeux.

Fig. 22 : Tripodes paravalanches en amont de la RD 354 [Source : IMS<sub>RN</sub>]

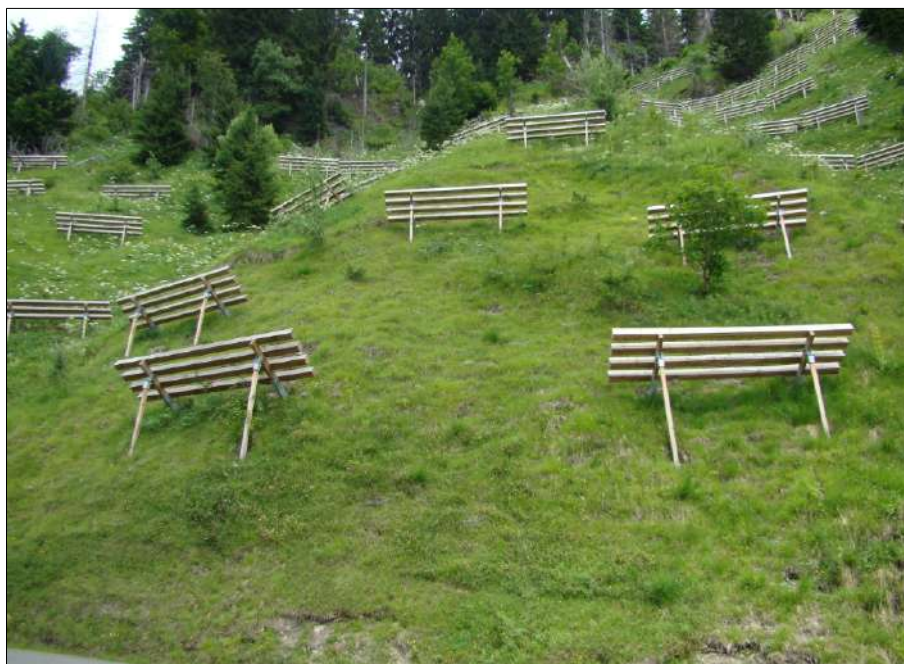
De nombreuses claies paravalanches ont également été mises en place entre les lieux-dits « Sur les Chables » et « le Mécheudon » [Fig. 23]. Ils sont situés sur une zone de départ d'avalanche dont une partie correspond au site EPA n° 5. D'après les archives historiques, les avalanches y ont une fréquence annuelle et atteignent la route de Joux Plan en contrebas (RD 354). Ces râteliers ont pour rôle de fixer le manteau neigeux et ainsi de limiter les départs d'avalanche sur ce secteur.

Fig. 23 : Claies paravalanches en amont de la RD 354 [Source : IMS<sub>RN</sub>]

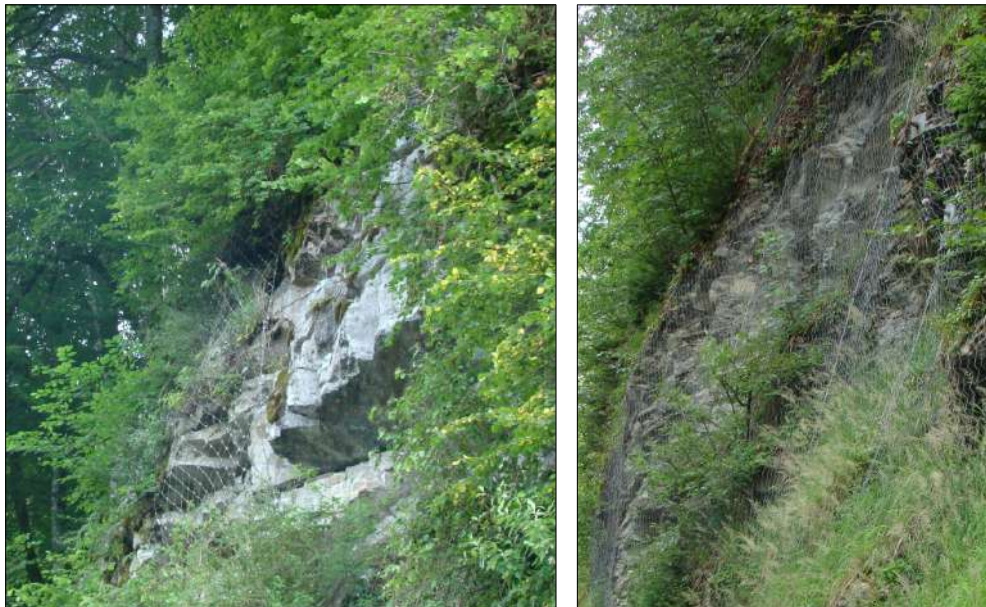
Des dispositifs de protection contre les éboulements / chutes de blocs sont présents sur les escarpements en bordure de la RD 4, au Nord du lieu-dit « Chez Renand » et en bordure de la RD 254 au Sud-Ouest du lieu-dit « Le Jourdi » [Fig. 24]. Il s'agit d'un système de grillages et de filets plaqués : les débris de roche se détachant de l'escarpement sont retenus derrière le grillage puis accumulés en pied de talus.

**Fig. 24 :** Filets et grillages plaqués sur les escarpements en bordure de la RD 4, au Nord de « Chez Renand » (à gauche) et en bordure de la RD 254, au Sud-Ouest de « Le Jourdi » (à droite) [Source : [IMS<sub>RN</sub>](#)]

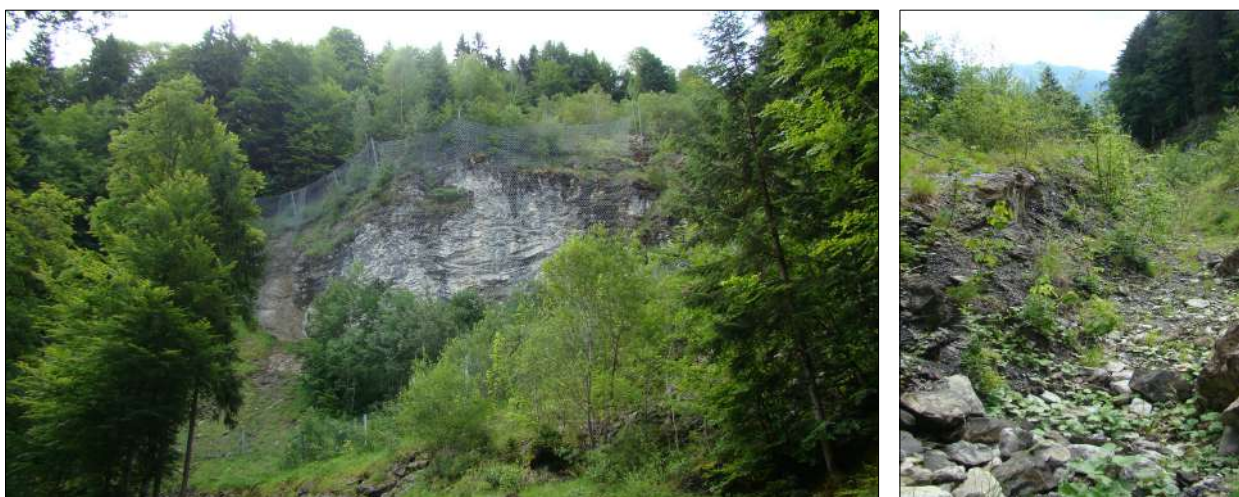
Un système multiple de protections pare-blocs a également été mis en place en amont de la RD 254, le long de l'escarpement au Sud-Est de « Le Joudil ». Il est composé de filets ASM, de grillages plaqués et d'un piège à blocs (fossé) surmonté d'un écran pare-blocs contre les éventuels rebonds ou les éclats lors d'impacts en pied [Fig. 25].

**Fig. 25 :** Dispositif pare-blocs le long de la RD 254, au Sud-Est de « Le Jourdi » (à droite : le piège à blocs) [Source : [IMS<sub>RN</sub>](#)]

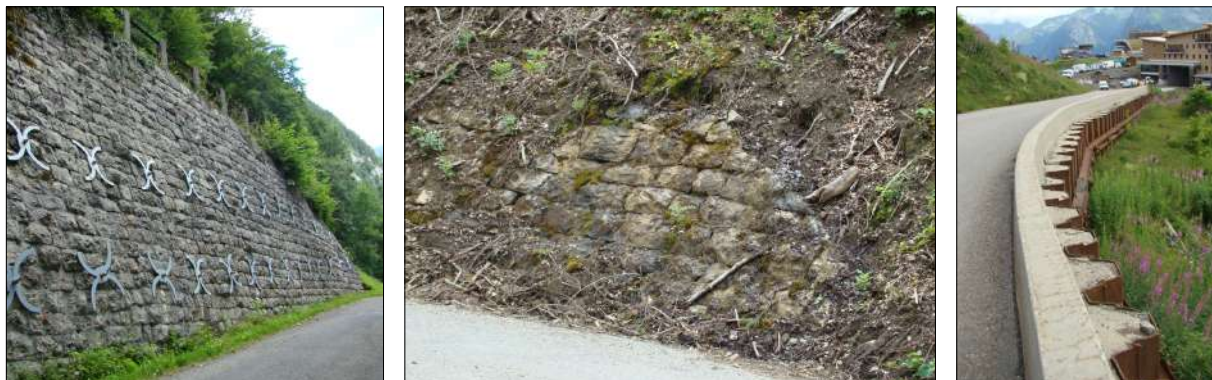
Enfin ont été recensés quelques ouvrages de soutènement de type enrochements (bétonnés ou non), gabions, murs en palplanches et murs poids afin de contenir les glissements de terrain superficiels [Fig. 26]. Sous l'effet de la poussée des terres, certains font l'objet de désordres plus ou moins importants.

**Fig. 26** : Exemples d'ouvrages de soutènement présents sur la commune de SAMOËNS (enrochements, avec ou sans renforts, et mur en palplanches) [Source : IMS<sub>RN</sub>]
