PRÉFECTURE DE LA HAUTE-SAVOIE

SERVICE DE RESTAURATION DES TERRAINS EN MONTAGNE

**PLAN DE PRÉVENTION DES RISQUES NATURELS PRÉVISIBLES
DE LA COMMUNE DE
VEYRIER-DU-LAC**

« RAPPORT DE PRESENTATION »

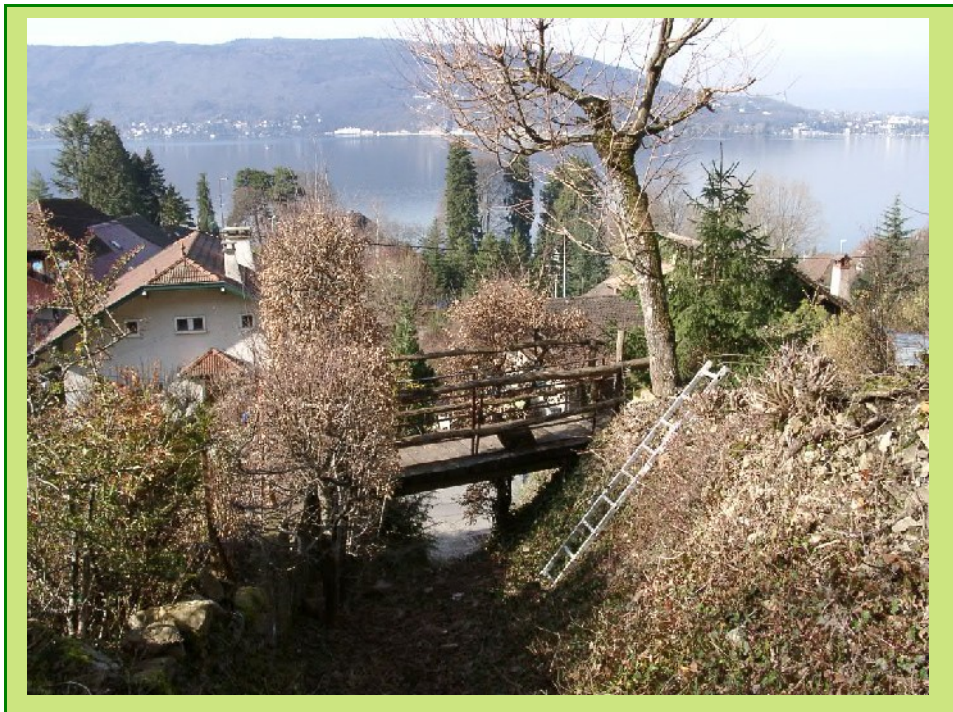
Le Saut du Loup ressemble plus à un chemin de sortie des bois qu'à un torrent, ce qu'il est parfois. *Mars 2007, RTM.*

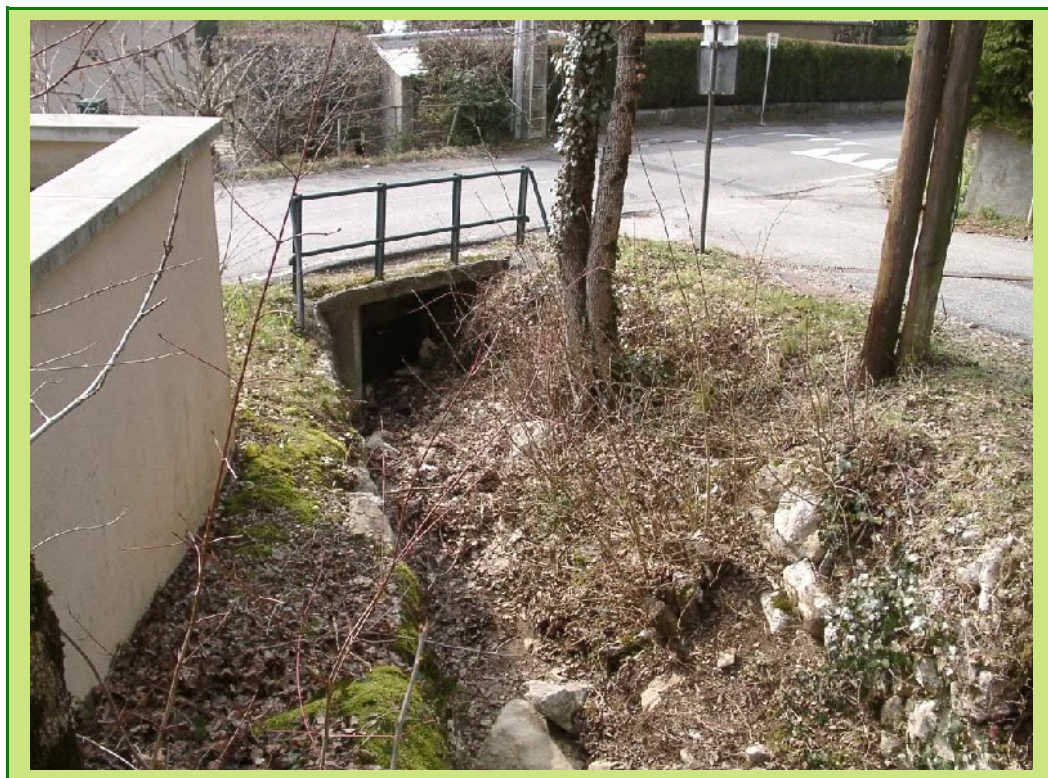
Ouvrage de franchissement sous la route du Mont Veyrier. *Avril 2005, RTM*

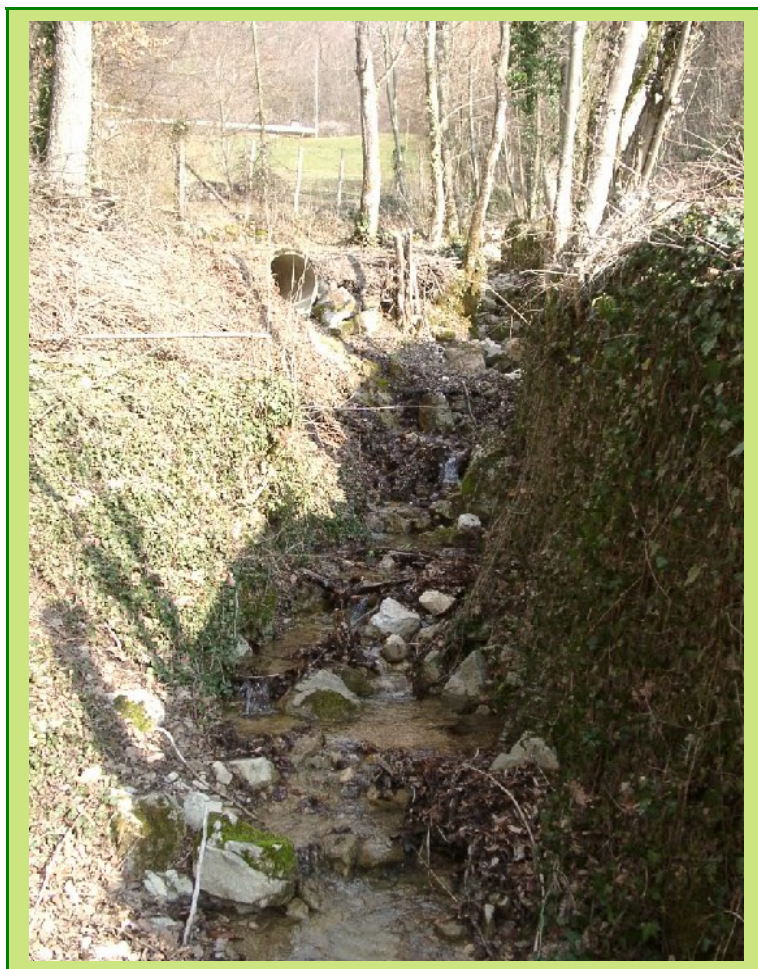
Section du lit chenalisé en maçonnerie de pierres sèches. *Avril 2005, RTM*

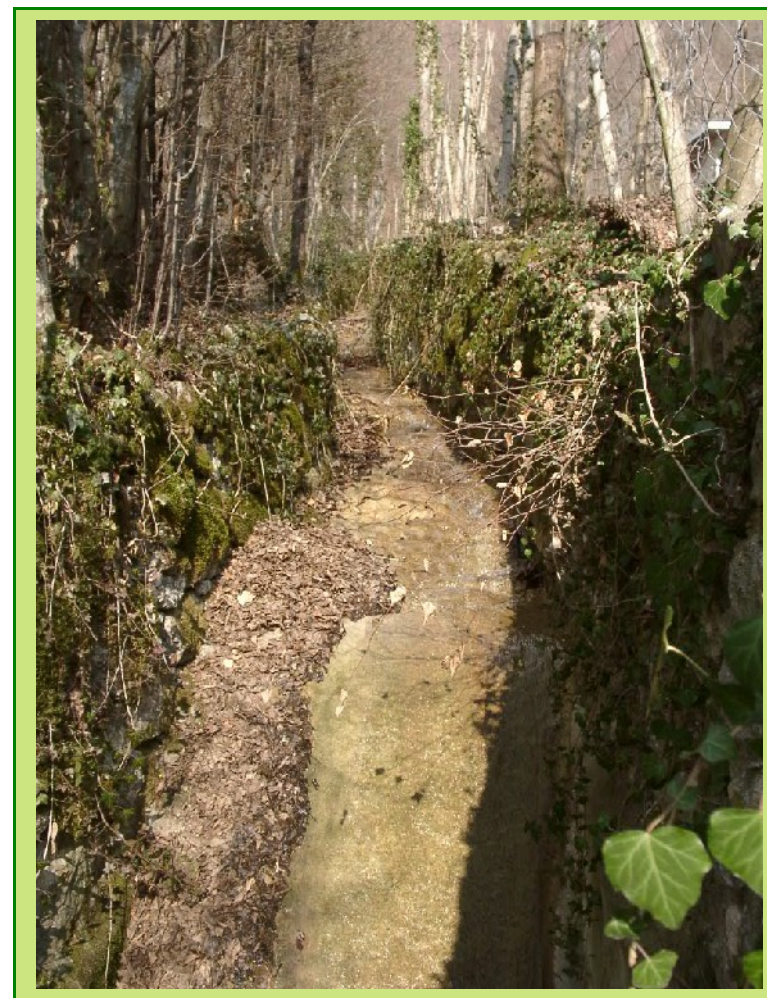
CONFLUENCE : Arrivée sur la droite d'un affluent dit de Combat Noir. Sortie de la section busée du ruisseau « du Pré Gardet » à gauche. *Décembre 2005, RTM*

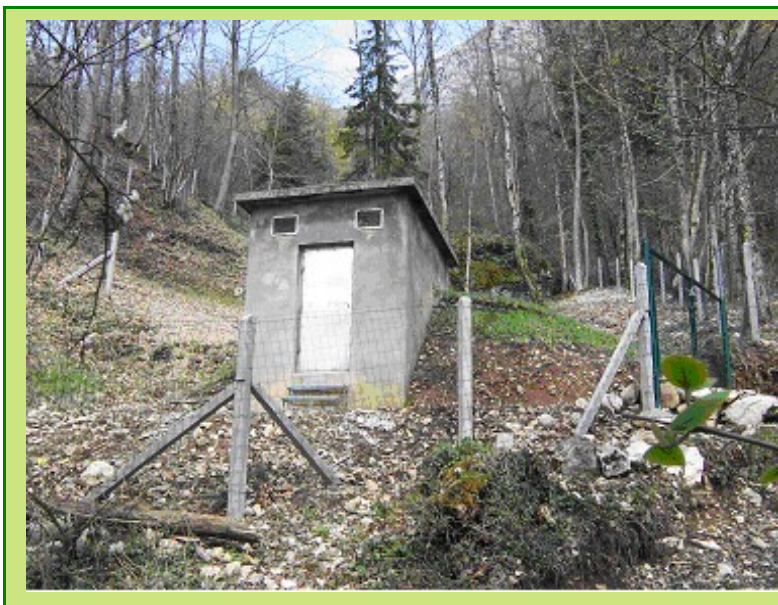
Chambre de captage au débouché du bassin de réception du ruisseau de la combe de laquelle s'écoule en permanence le trop-plein.

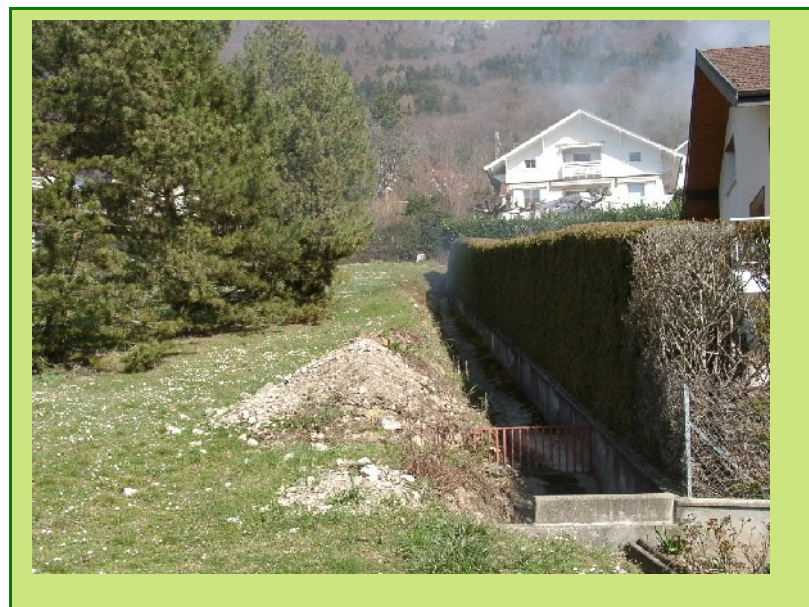
Matériaux de curage au lieu-dit « Sous La Combe ». *Mars 2007, RTM.*

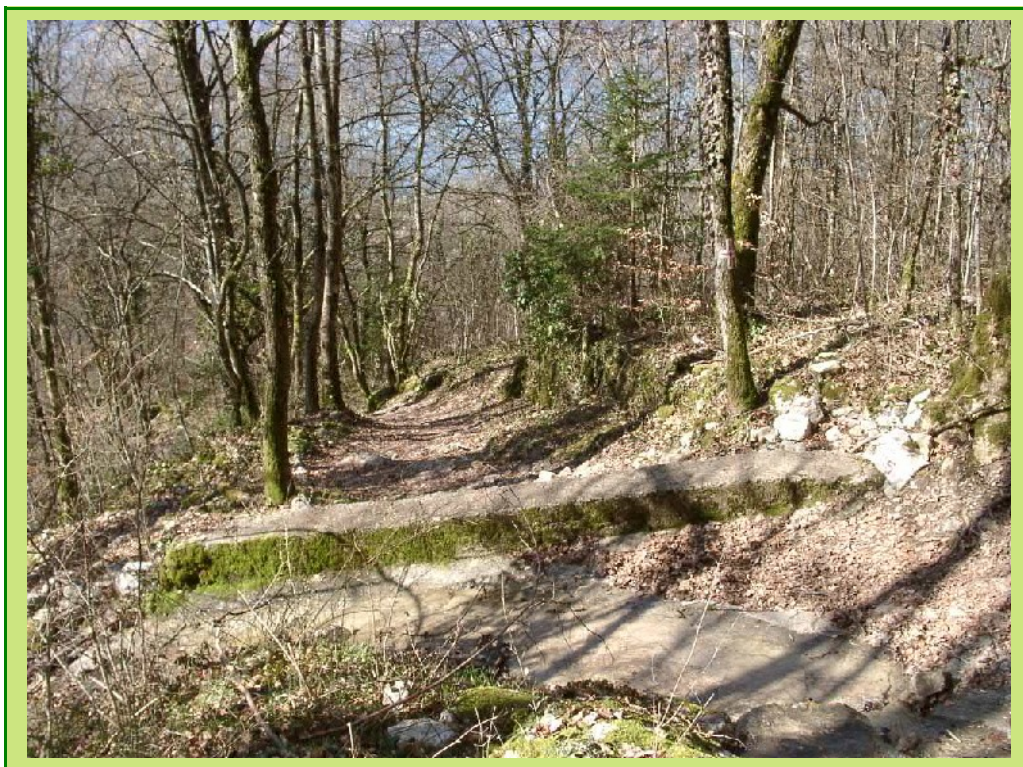
Diguette en béton protégeant le quartier du Péril. Mars 2007, RTM.

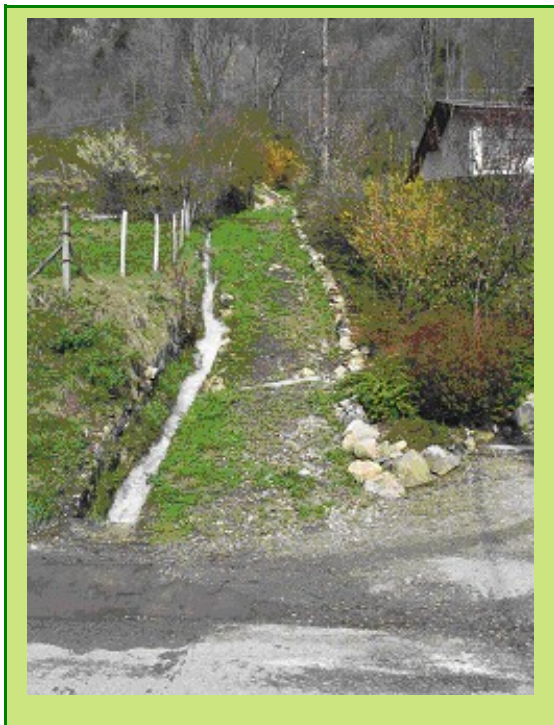
Le ruisseau longe le chemin rural de Rampon à Morat dans le sens de la pente. *Avril 2005, RTM.*

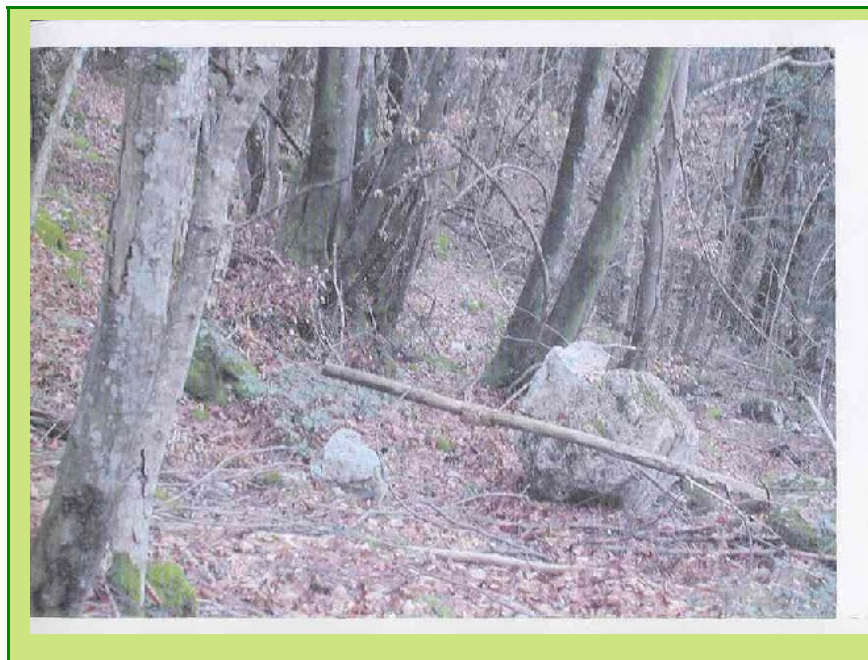
Chute de bloc au dessus du Péril le 2 juillet 2003
Juillet 2003, RTM

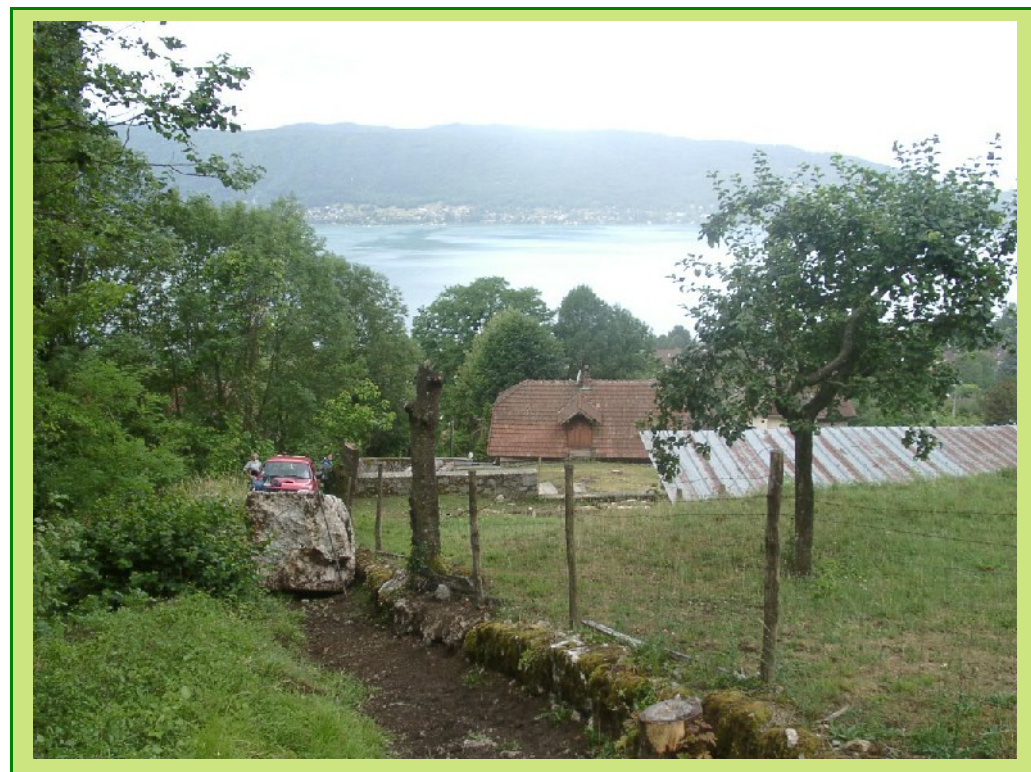
Bloc rocheux repéré par M. Lacombe à la fin des années 90 au dessus des Michaudes sous le chapeau de Napoléon.

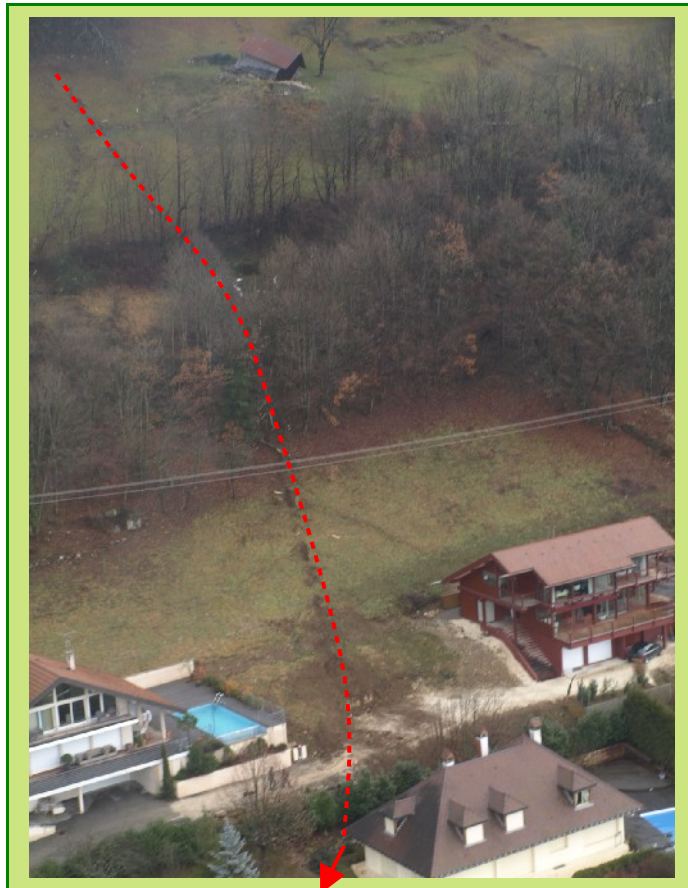
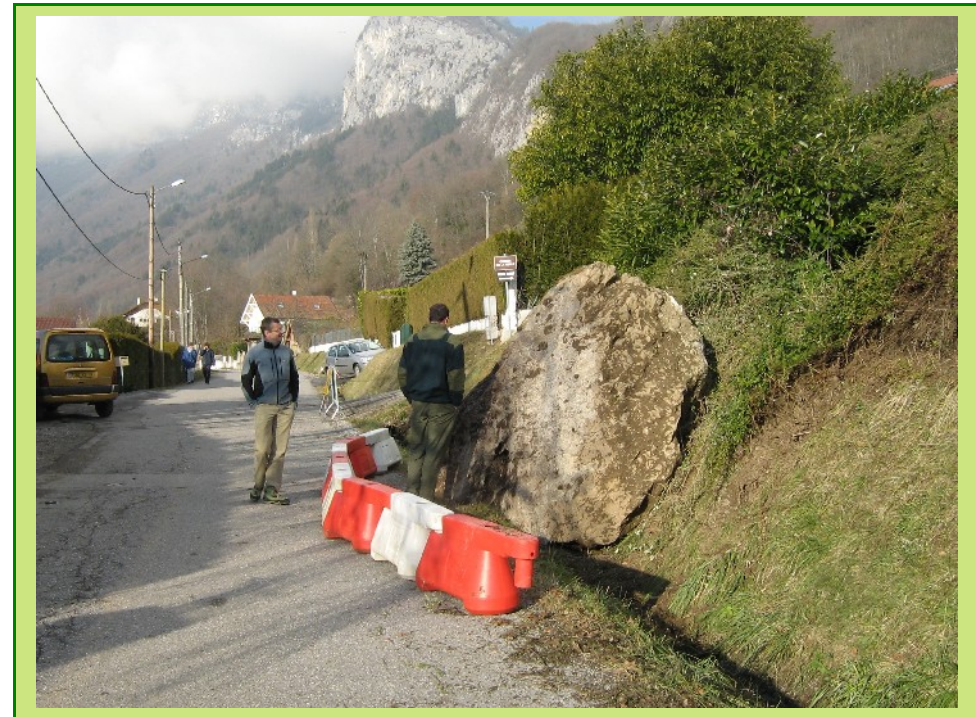
Évènement du 20 janvier 2009 à Morat. Le bloc est passé entre deux résidences puis à bifurqué avant d'atteindre une troisième résidence puis s'est arrêté sur le bord amont de la chaussée. (RTM ; janvier 2009)

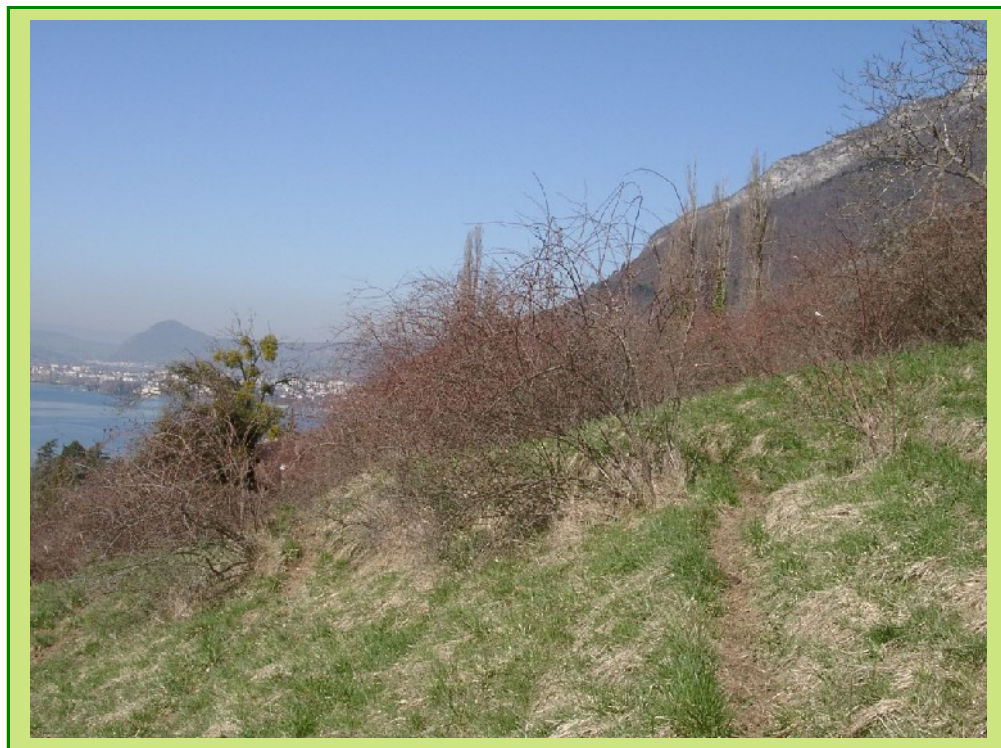
Bourellet frontal d'un glissement datant de quelques décennies au lieu-dit « Les Madeterres ».
Mars 2007, RTM

La prospection de terrain a permis de détecter un quatrième évènement datant manifestement de plusieurs décennies au sommet des près dits des Madeterres.

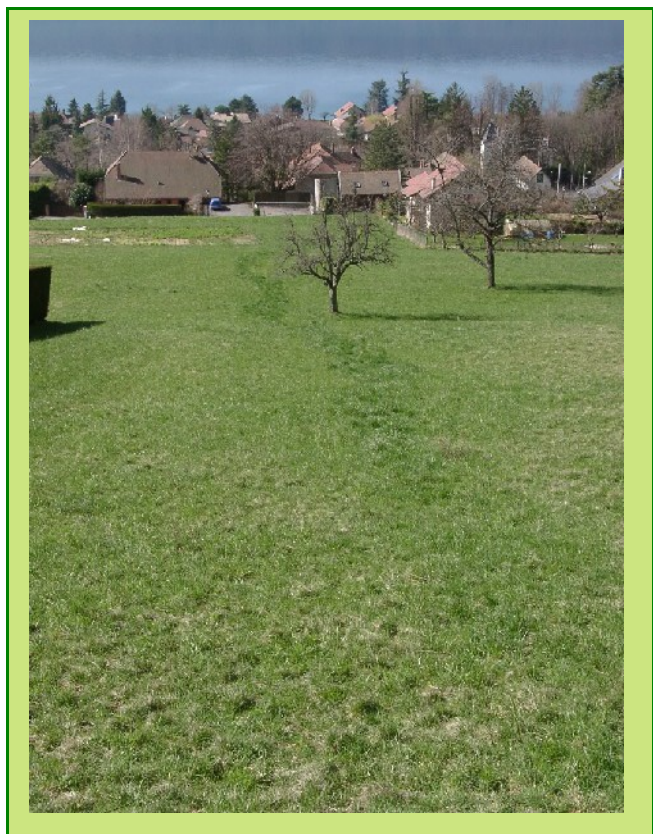
Hydromorphisme dans un pré au dessus de la Ravoire. Mars 2007, RTM

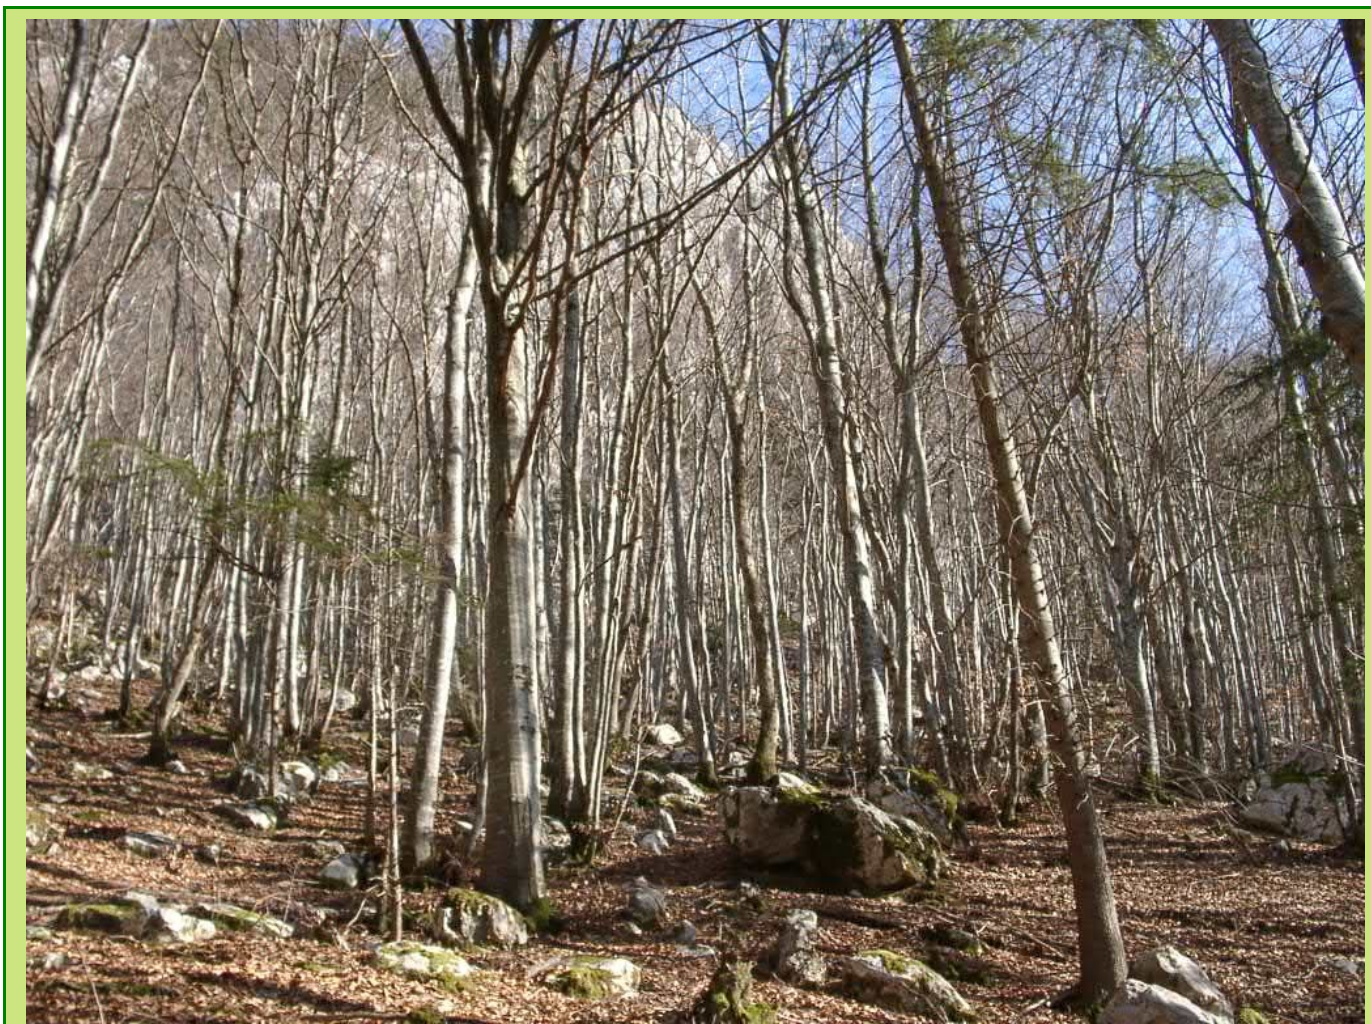
**Zone n°83 :La forêt sous le rocher
du Baret**
mars 2007, RTM
