**REVISION DU PLAN DE PREVENTION
DES RISQUES NATURELS PREVISIBLES**

COMMUNE : LES HOUCHES

Rapport de présentation

Service RTM de l'ONF

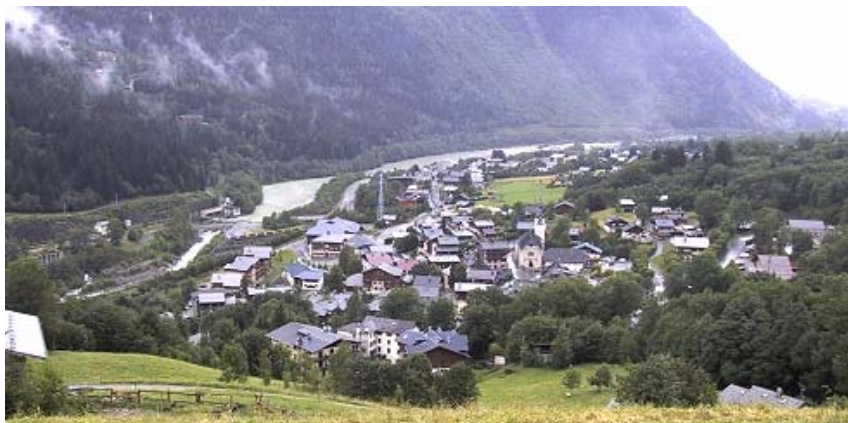
A l'amont des gorges de l'Arve : Le régime d'écoulement de **l'Arve** dans ce secteur est en majeure partie torrentiel. Les vitesses d'écoulements sont importantes, dépassant plusieurs fois 6 m/s. Entre le barrage EDF (Pont des Gures) et le Pont Ste Marie, l'Arve est contenu en rive droite par le versant matérialisé par une succession d'éperons rocheux enchâssant des anses. En rive gauche, la zone de divagation d'origine qui venait en pied de versant est actuellement contenue par les perrés et remblais de la RN 205 et par les dépôts abondants des torrents affluents. L'étude hydraulique de l'Arve menée par SOGREAH en février 2000 a défini précisément quelle était l'ampleur du risque torrentiel sur cette zone. La zone de divagation est en moyenne d'une centaine de mètres.

L'Arve au niveau du Chef-Lieu
Juillet 2003

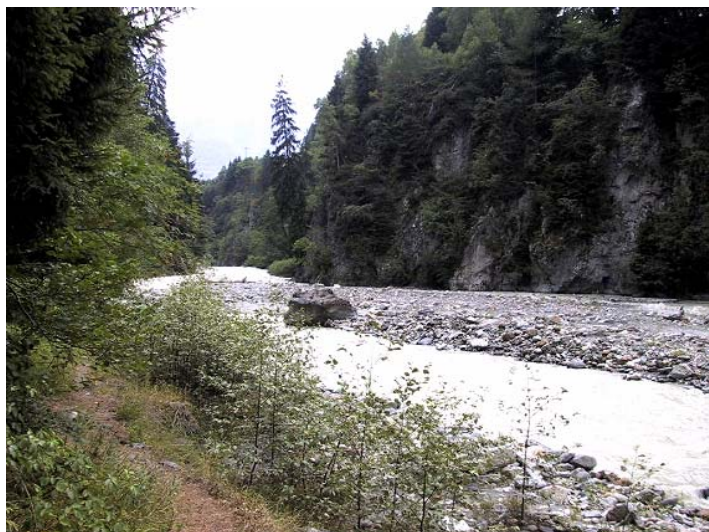
- **Dans le secteur à l'aval immédiat du pont de la CD 13**, en sortie des gorges de l'Arve, les vitesses sont de l'ordre de 4m/s, dues principalement à la présence du pont et au rétrécissement par rapport au tronçon à l'amont immédiat du pont. Aucun débordement ne se produit, mais les vitesses sont suffisamment importantes et le niveau d'eau suffisamment haut pour menacer la stabilité de tout le talus en rive gauche. En effet, lors de la crue de 1996, cette berge a été décapée.

*L'Arve à l'amont du pont du CD 13, à la sortie des gorges.
Juillet 2003*

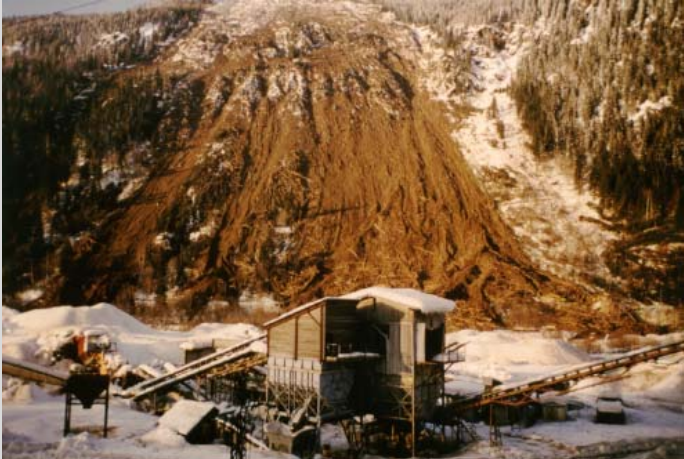
Localisation	LES ROCHES Ph. N°38
Type de phénomène	Éboulement rocheux
Description – Historicité

<p><i>Avalanche de Chailloux – 10.02.1984</i></p>	<p>En amont de la carrière de Clair Temps, il est possible de noter une fissuration très importante du rocher, dans la partie haute de la falaise. La SNCF a réalisé un merlon en 1936.</p> <p>En février 1984, une avalanche a déstabilisé le versant, ce qui a entraîné un éboulement rocheux très important. Par la suite des ouvrages de protection ont été mis en place.</p> <p>Le 17 avril 1994, un éboulement de rochers a endommagé la voie ferrée. Le départ de l'éboulement a eu lieu en aval du parc de Merlet, à une altitude d'environ 1250 m, en bordure de la zone d'avalanche de Chailloux. Le point de départ se situe à une cinquantaine de mètres en amont du barrage SNCF ayant pour but de retenir les chutes de blocs (ouvrage ancien datant probablement du début du siècle).</p> <p>Le volume éboulé fut de plusieurs milliers de m³. Le barrage SNCF est plein (il a même très largement débordé) et a perdu toute efficacité vis à vis de nouvelles chutes de blocs. Du côté droit de l'éboulement, une autre masse importante (plusieurs milliers de m³) est également fissurée.</p> <p>Les masses rocheuses sont descendues sur l'éboulis préexistant, partiellement revégétalisé depuis l'avalanche de 1984.</p> <p>Seuls les plus gros blocs (plus d'une tonne) sont arrivés en bas de pente. Le merlon de terre situé en amont de la voie SNCF, mis en place pour protéger de l'avalanche, a eu un rôle déterminant pour limiter les dégâts. Une quarantaine de blocs de plus d'une tonne ont été arrêtés par le merlon, mais au moins 3 blocs ont traversé le merlon avant de s'arrêter dans l'Arve.</p> <p>Le merlon de protection a arrêté la plupart des blocs, mais la protection n'est pas efficace à 100%.</p>

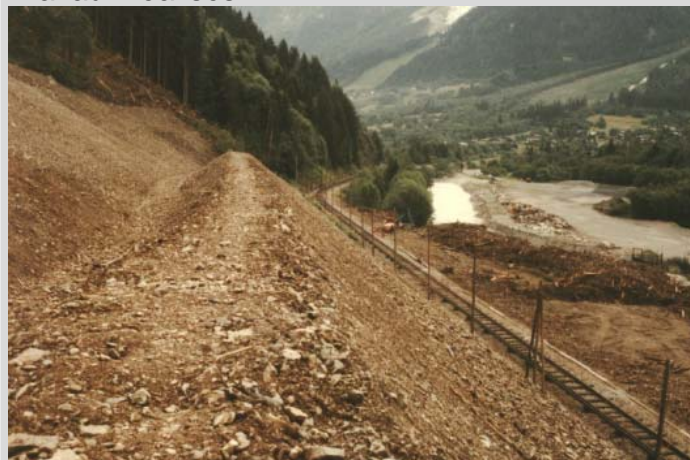
Merlon de protection construit en 1984-1985
(Source : archives RTM 74)

A la suite de l'avalanche de février 1984, la SNCF a dû au cours des étés 1984, puis 1985, mettre en place des ouvrages de protection contre les chutes de blocs : merlon avec fosse de capture, filets de protection.

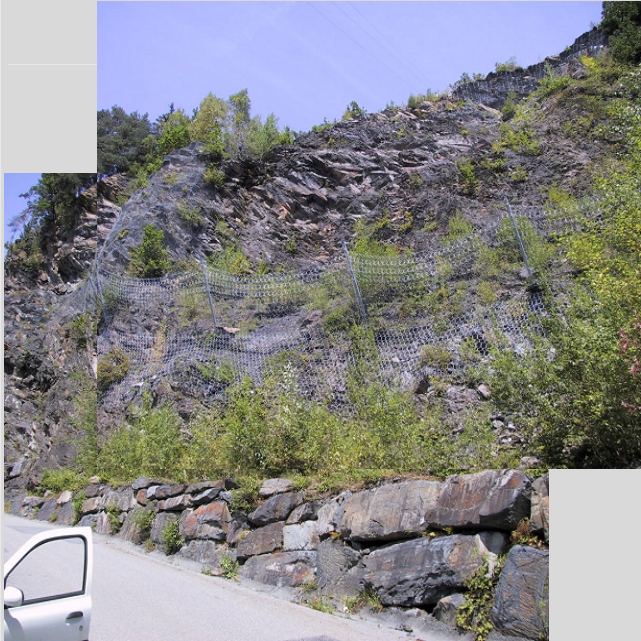
<p data-bbox="277 1075 887 1136"><i>Ancrages et filets sur la falaise de Montvauthier</i> Photo Cete Lyon – juillet 2003</p>	<p data-bbox="931 363 1823 421">La falaise de Montvauthier culmine à 944 m et surplombe la route de Montvauthier.</p> <p data-bbox="931 427 1966 555">Le risque d'éboulement potentiel de cette falaise est hautement probable. Ce risque concerne : en premier lieu, la route de Montvauthier directement à l'aplomb de cette falaise, en deuxième lieu les habitations au pied de la route de Montvauthier et en dernier lieu localement le CD 13.</p> <p data-bbox="931 561 1966 753">A la suite de chutes de blocs conséquentes à la fin des années 1980, cette falaise a fait l'objet de travaux de protection (purge+pose de nappes de filets). Lors de l'automne 1991, un éboulement rocheux de plusieurs dizaine de mètres cube a détruit le dispositif de protection sur une trentaine de mètres. Cet éboulement provenait de la partie supérieure de la falaise 20 à 30 mètres au-dessus de la route communale.</p> <p data-bbox="931 791 1899 887">Cette falaise d'environ 40 m de haut, est constituée de schistes gréseux et micacés du houiller comportant plusieurs directions de discontinuités dont au moins deux familles ont un pendage vers l'aval.</p> <p data-bbox="931 893 1953 1021">Des mesures sur 4 témoins ont commencé en juin 1992 sur des fissures qui sont apparues au sommet de la falaise à 5 m en arrière du bord de celle-ci. Une prospection sismique a permis de préciser que le rocher était décomprimé sur 7 à 10 m de hauteur et 5 à 6 m d'épaisseur.</p> <p data-bbox="931 1027 1774 1054">Le volume en mouvement a alors été estimé entre 800 et 1000 m³.</p> <p data-bbox="931 1061 1944 1157">Une étude trajectographique a permis de vérifier que les maisons pouvaient être atteintes, et de préconiser et dimensionner des merlons de protection qui ont été réalisés sur la route du bas.</p> <p data-bbox="931 1195 1921 1323">Un éboulement (500 m³ environ) a eu lieu en septembre 1992, à la suite d'une accélération des déplacements provoquée par de fortes précipitations. Cet éboulement a coupé la route, et un bloc est parvenu jusqu'au niveau des protections des maisons.</p> <p data-bbox="931 1361 1787 1388">Afin de sécuriser la falaise, des ancrages et des filets ont été posés.</p>

<p>Une visite, réalisée en 2001, a permis de constater des chutes de pierres de faible importance en volume et en intensité. Ces chutes de pierres s'arrêtent au plus loin sur la route de Montvauthier au Nord de la zone sécurisée ou dans la rangée de filets plus au sud.</p> <p>A la suite des fortes pluies du mois de décembre 2002, des chutes de blocs ont eu lieu en forêt et sur la route communale. Quelques blocs sont arrivés dans le pré en aval de la route communale à 820 m d'altitude. Ces chutes de pierres proviennent de la partie sud/ouest de la falaise de Montvauthier n'ayant pas fait l'objet de travaux de protection en 1993. En 1993, cette zone de départ a fait l'objet d'une simple purge manuelle.</p> <p>Depuis, des témoins ont été posés sur les gros blocs fissurés en limite sud de la falaise.</p> <p>Par ailleurs, la haute falaise qui domine Monvauthier est également touchée par ce phénomène. Des chutes de pierres sont constatées en amont du hameau de Montvauthier sur le chemin menant aux Grosses Pierres et au Fer.</p>

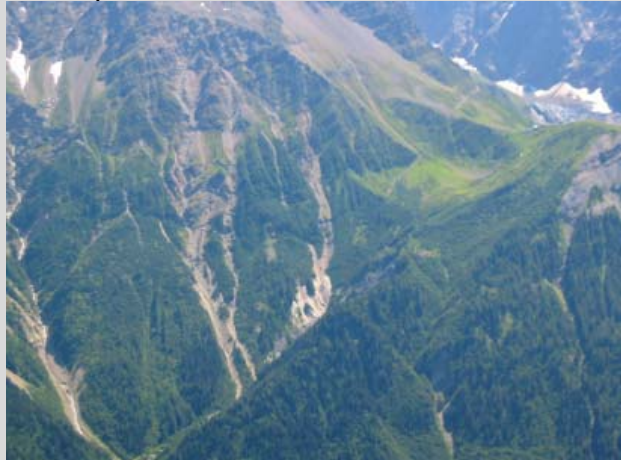
Localisation	LA COMBE DES ARANDELLYS		Ph. N°9
Type de phénomène	Glissement de terrain		
Description – Historicité	<p>La combe des Arandellys est sujette aux glissements de terrain. Toute les berge du ruisseau des Arandellys (affluent de rive gauche de la Griaz) sont constituées par les diverses assises du Lias (schistes noirs) avec à la base, les formations gypseuses triasiques. Les glissements sont favorisés par des infiltrations qui se produisent à la fonte des neiges sur un petit plateau dit Planey situé au pied du Mont Lachat. Ces mouvements de terrain qui affectent des masses de terres noires boueuses sont une source assez abondante de matériaux qui sont entraînés sous forme de laves noires au moment des orages ou de grandes pluies.</p> <p><u>Rappel</u> : en juillet 1937, un orage a provoqué un glissement de terrain dans cette combe, et les matériaux ont été entraînés par le torrent de la Griaz. La route vicinale des Houches a été touchée, un pont en construction emporté, et le pont provisoire remblayé partiellement par les laves.</p> <p><i>Ravin des Arandellys vu depuis le Brévent</i></p>

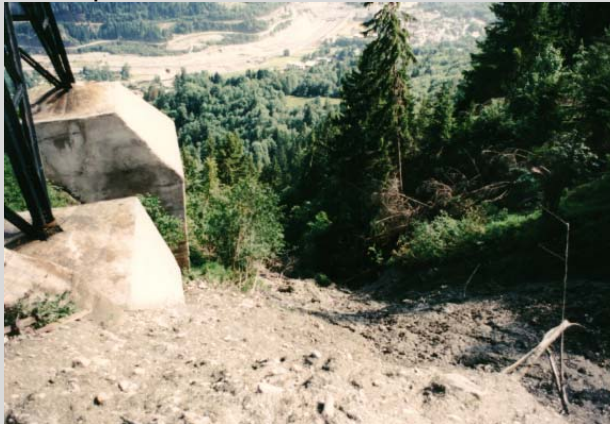
<p><i>Bassin du Nant Nalien, secteur des Tropays. Glissement de terrain affectant la stabilité du pylône de Bellevue.</i></p> <p>Source : archives RTM 74</p>		
Travaux réalisés	<p>1952-1953 : Construction d'un réseau de drains à ciel ouvert destinés à assécher les terrains en mouvement (Travaux estimés à 700.000 F)</p> <p>1989 : implantation d'un réseau de drainage en tranchée ouverte avec collecteur, afin de stabiliser les glissements de terrain dans le bassin versant du Nant Nalien (Travaux estimés à 180.000 F)</p>

Localisation	LES GRANDS BOIS		Ph. N°15
Type de phénomène	Glissement de terrain		
Description – Historicité	<p>Le Glissement des Tropays est situé à environ 1500 m d'altitude entre le ruisseau du Grand Bois et le Nant Nalien, affluents de la rive gauche de l'Arve. En amont du pylône intermédiaire du téléphérique de Bellevue, on peut observer sur plusieurs centaines de mètres, une zone bouleversée, qui témoigne de l'existence de mouvements de terrains. On remarque, que le terrain reste humide de façon quasi-permanente, que des ruissellements superficiels se perdent localement, que des surfaces d'arrachements se développent, présentant des dimensions variables de quelques décimètres à plusieurs mètres de hauteur. Une reconnaissance géotechnique a permis de révéler, jusqu'à 2 mètres de profondeur, la présence de matériaux argilo-schisteux, gorgés d'eau, soumis à des phénomènes de fluage. Les mesures en laboratoire ont confirmé l'absence de cohésion de ces matériaux et une teneur en eau extrêmement élevée. De plus, un réseau de 10 piézomètres a révélé que la stabilisation de l'aquifère se produit très près de la surface du sol et que l'eau contenue dans les terrains argileux se trouve en fait sous pression.</p> <p>Ce glissement menace les pâturages et les chalets communaux des Grands Bois situés immédiatement en amont. D'autres part, les terrains en mouvement se déversant dans le Nant Nalien risquent en cas de crue de ce dernier de constituer une énorme lave susceptible de causer de graves dégâts dans la vallée. S'ajoute à ce glissement de la moraine un phénomène d'effondrement qui affecte la falaise située en contrebas.</p> <p>Un glissement en masse de la moraine est chose possible, d'autant plus que le replat des chalets des Grands Bois facilite une accumulation de neige qui au dégel imbibé la moraine.</p> <p>Il n'est pas exclu que l'abandon de l'exploitation de l'alpage des Grands Bois (absence de travaux d'entretien des fossés de drainage) ait contribué à l'activation de ce glissement. De plus, la forêt qui entourait l'alpage des Grands Bois (abandonné depuis une trentaine d'années) fut largement affectée par un ouragan au printemps 1986.</p> <p>Malgré des tentatives de reboisement, les sols très pentus à cet endroit et dans lesquels la proportion de matériel morainique est essentielle, continuent de glisser vers le Nant Nalien.</p>

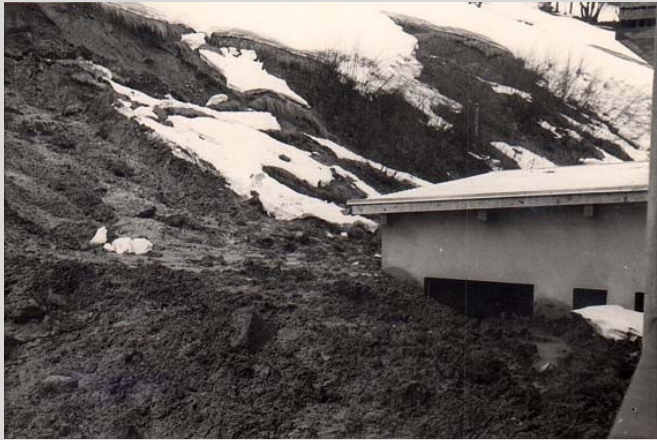
Localisation	LE SOMMET DES CHAVANTS	Ph. N°22
Type de phénomène	Coulée boueuse	
Description – Historicité	<p>En avril 1970, l'arrière du bâtiment des « Amis de la Nature » construit dans le talus qui surplombe le sommet des Chavants, a été affecté par une coulée boueuse, à la suite de pluies tièdes de printemps sur un manteau neigeux en train de fondre. Les terrains morainiques ont été rendus instables par l'existence d'émergences phréatiques diffuses.</p> <p>Ce phénomène est en effet dû aux importantes circulations d'eau lié à la fonte du manteau neigeux et aux pluies de printemps, dont l'accumulation est favorisée en cet endroit par la nature concave de la pente de fin de talus.</p> <p>Au préalable, un déboisement et un affouillement du pied du talus qui surmonte le chalet avait été réalisé.</p> <p>Actuellement, ous la maison des Amis de la Nature, le talus amont de la route s'est effondré ; ceci témoigne de la qualité médiocre des terrains.</p> <p><i>Avril 1970 – Sommet des Chavants - Coulée de boue</i> Source : Archive RTM 74</p>

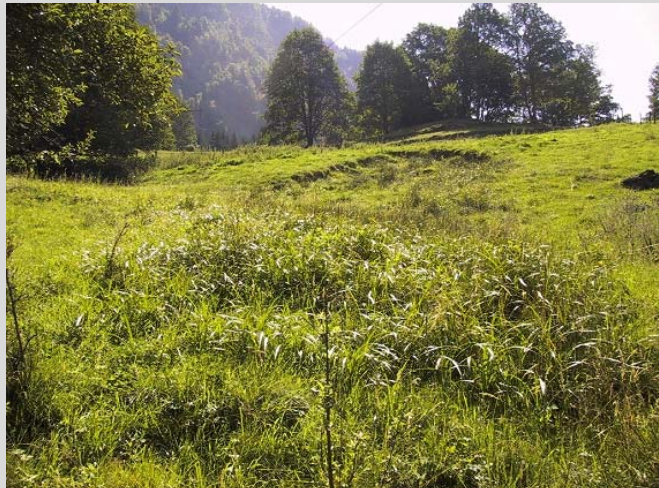
Localisation	PRAFLEURI	Ph. N°51
Type de phénomène	Coulée boueuse	
Description – Historicité	<p>Le 14 mai 1999, un glissement s’est déclaré à la suite de fortes pluies de printemps. Une zone de pâturage a été détruite sur 500 m2. La présence en rive droite d’un tuyau plastique (ancien collecteur de drain ou ancienne adduction d’eau) passant en amont de la loupe d’arrachement a été notée lors de la visite du site. Les raccords sur les parties visibles du tuyau semblaient très fragiles, une rupture de la canalisation a pu injecter de l’eau dans ce terrain favorable au glissement. La loupe d’arrachement actuelle risque d’évoluer vers l’amont par érosion régressive. La zone mouilleuse en rive droite du glissement est susceptible de se mettre en mouvement.</p> <p><i>Glissement de Prafleuri</i> Août 2003</p>

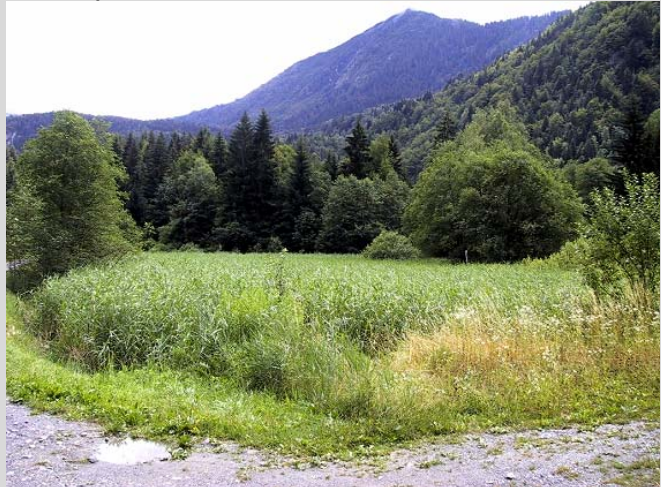
Localisation	LES MARAIS DU LAC		Ph. N°35
Type de phénomène	Zone humide		
Description – Historicité	<p>Secteur marécageux des marais du lac recevant les eaux de ruisseaux descendant du versant Nord Est du Prarion. Une étude réalisée en août 1981 (CETE Lyon) lors de l'aménagement de la voie express, a mis en évidence la présence de sols mous hétérogènes et d'épaisseur très variable (environ 10-12 m au niveau du secteur du ruisseau de la Fontaine)</p>

<p><i>Les Marais du Lac</i> Juillet 2003</p>

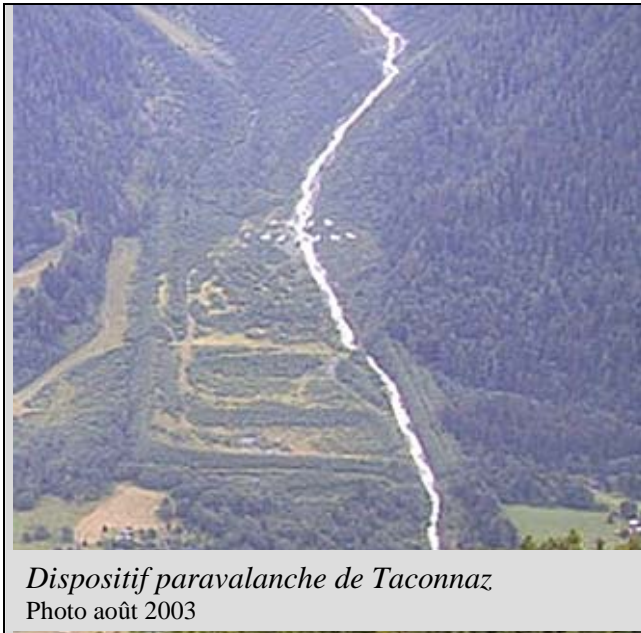
<p>de Taconnaz entraîne une crue du torrent qui peut être suffisamment importante pour entraîner une crue de l'Arve. En 1939, une crue du torrent provoque le débordement en rive gauche, à proximité des habitations existantes. Le 10.07.1942, le torrent est sorti de son lit en rive gauche dans le secteur de la Bagnat de Taconnaz. Il a inondé des sous-sols au hameau de Vers le Nant et a divagué dans des champs où il a creusé le sol et déposé des matériaux. Il a coulé sur la RN 506 (recouvrant entièrement la chaussée sur 80 m) avant de rejoindre l'Arve à travers champs. Lors de l'été 1989, de forts orages ont entraîné la crue du torrent qui a débordé en rive droite (Vers le Nant) mais également en rive gauche, avec transports solides. Ce débordement fait suite à un embâcle qui se serait formé sous la passerelle menant à Vers le Nant. Le torrent a alors inondé un bâtiment riverain et menacé le camping.</p> <p>Érosion de berges <i>Amont de la passerelle reliant Chamonix aux Houches</i> Un important <i>effondrement de berge</i> a été constaté en rive gauche du torrent de Taconnaz en août 1996.</p> <p>Charriage Ce torrent a évolué depuis une quinzaine d'année du fait de la régression du glacier. En effet, depuis sa régression, le rôle de tampon du glacier lors des fortes pluies, a fortement diminué. Les eaux arrivent ainsi beaucoup plus rapidement en grande quantité dans le lit du torrent. Ainsi, depuis cette régression, en cas d'orage, les volumes d'eau ont doublé et la capacité de charriage du torrent est beaucoup plus importante, son pouvoir érosif a donc augmenté. Sur le torrent de Taconnaz, les travaux de curage seront parfois nécessaires à l'amont de la route blanche sur un tronçon d'une cinquantaine de mètres à l'image de la quantité de matériaux estimée à extraire en août 1996 (150 m3). Il reste (<i>constat après 1996</i>) à améliorer le gabarit du lit à l'aval de l'ouvrage paravalanche. Le volume de matériaux apportés brusquement dans l'Arve par le torrent de Taconnaz a été estimé (pour une crue centennale de l'Arve) à 20.000 m3.</p>

<p><i>Torrent de Taconnaz</i> Source : archive RTM 74 (10.77)</p> <div data-bbox="495 1129 797 1222" style="border: 1px solid black; padding: 5px; margin: 10px auto; width: fit-content;"> Divagation du lit sur le cône de déjection </div>	<p>Travaux réalisés 1948-1950 : Curage du lit du torrent 1953 : rive gauche : réfection de deux digues en pierres sèches, et construction d'une nouvelle digue du même type (travaux estimés à 309.000 F)</p>

1966 : rive gauche du torrent : construction d'une digue de 82.9 ml et de 10 épis (travaux estimé à 77 000 F)
1990 : réalisation d'un dispositif paravalanche (montant global de l'opération : 23.500.000 FHT)

- digues longitudinales en rive droite et en rive gauche, deux digues déflectrices en rive gauche
- exutoire de secours entre la digue frontale et la digue longitudinale de rive gauche
- aménager le lit du torrent :
 - par calibrage et reprofilage en partie amont avec renforcement par enrochements bétonnés au droit des ouvrages,
 - par aménagement d'un canal en baïonnette pour traverser la deuxième digue déflectrice
 - par aménagement d'un canal à biefs affouillables le long de la digue longitudinale en partie avale.

Le torrent, dont le lit a dû être canalisé par des enrochements, nécessite régulièrement des remises en état.

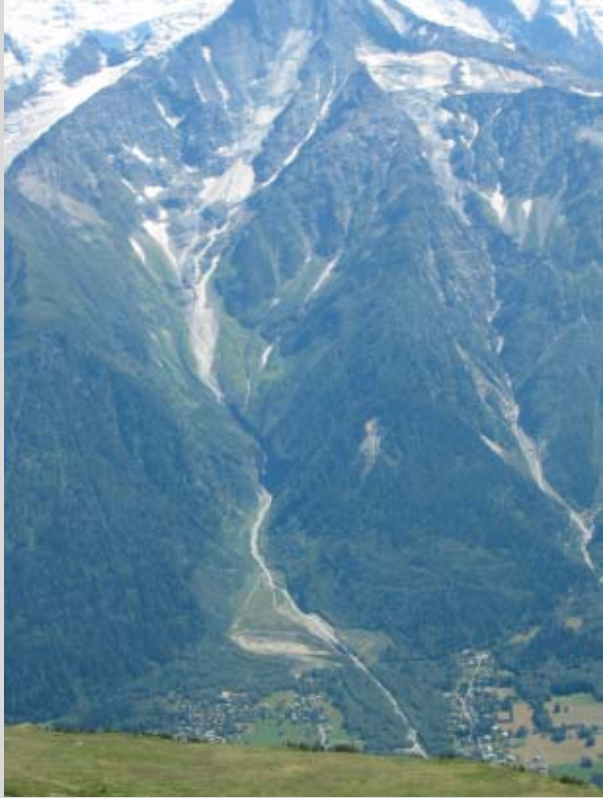
Localisation	LE BOURGEAT	Ph. N°4
Type de phénomène	Divagation torrentielle – Érosion de berges – Charriage	
Régime torrentiel	Le torrent du Bourgeat (surface du bassin versant : 6.5 km ²) est connu pour ses crues orageuses à laves brutales.	
Crues torrentielles

<p><i>Torrent du Bourgeat vu depuis le Brévent</i> Août 2003</p>	<p>Des crues répertoriées lors des étés 1828 (le Bourgeat envahit les terres des hameaux du Pont et du Bourgeat), 1860, 1898, 1899, 1900, 1903 ont provoqué d'importants dégâts dans les pâturages, dans les terres des hameaux du Pont, du Bourgeat (ravinement, engravement). Des événements plus récents ont également engendré d'importants dégâts.</p> <p><u>Rappel :</u></p> <ul style="list-style-type: none"> - <i>en juillet 1964</i>, une crue a partiellement obstrué le lit de ce torrent. Puis en septembre 1964, à la suite d'un violent orage, une énorme lave a complètement obstrué le lit du Bourgeat au sommet du cône de déjection. Cette crue semblait consécutive à un <i>embâcle</i> qui se serait formée dans les gorges amont et qui aurait cédé. Le torrent est sorti de son lit sur sa rive droite et s'est déversé sur les hameaux du Pont et du Petit-Pont en causant des dégâts considérables. Un bâtiment a été rasé et treize autres plus ou moins gravement endommagés, la route desservant ces hameaux a été coupée (recouverte de plus de 1,50 m de boue, de pierres, de troncs sur une centaine de mètres de longueur) et une dizaine d'hectares de prés et de terrains de culture ravinés et engravés (10 hectares environ). (La Route Blanche n'a pas été endommagée car un large passage a été conservé sous la route pour permettre l'écoulement du torrent.) - <i>en juin 1965</i>, une crue a eu lieu à la suite de la fonte des neiges et d'une pluie d'orage. Certaines maisons du hameau du Bourgeat ont été inondées. La route du hameau des Granges a été ravinée, ainsi que la route du hameau du Bourgeat. - <i>en juillet 1989</i>, une crue orageuse a entraîné l'affouillement des digues et des seuils, et un important transport solide s'est fait à l'aval. - <i>septembre 1997</i>, le torrent est sorti de son lit suite à la rupture d'une poche d'eau sous glaciaire. La crue a affecté la piste en rive droite sur 300 m, et quelques débordements ont eu lieu dans les aulnaies. <p>Il est constaté que jusqu'en 1955 les dégâts ne concernent que les terres et pâturages du cône de déjection ainsi que les voies de communication, on relève à partir de 1958 et surtout 1964 les atteintes portées aux bâtiments</p>

<p>imprudemment édifiés sur un cône de déjections autrefois « évité ».</p> <p>Malgré les travaux d'aménagement du lit, tout danger n'est pas écarté, surtout en cas de crue exceptionnelle : un débordement reste toujours possible surtout à faible distance du lit.</p> <p>Il existe un risque de débordement à la sortie des digues paravalanches où la rive gauche a besoin d'être renforcée.</p> <p>De plus à l'amont du pont de la route départementale, le lit de la rivière est large et elle forme des méandres. Le dépôt de matériaux est donc important. Un rétrécissement du lit a lieu au niveau du pont et à l'aval. En cas de charriage, un embâcle peut se former au niveau du pont et entraîner une divagation de la rivière.</p>
<p>Pouvoir érosif</p>	<p>Des poutrelles ont été posées au niveau de la baïonnette en vu de bloquer les gros blocs charriés. Ceci a pu contribuer à augmenter le pouvoir érosif du torrent à l'aval, qui par cette différence de charge hydraulique érode les berges afin de collecter des matériaux.</p> <p><i>Si il est envisagé de faire un piège à gravier en amont, il faudra tenir compte des problèmes liés à la charge hydraulique. (pourrait entraîner des problèmes d'érosion)</i></p>

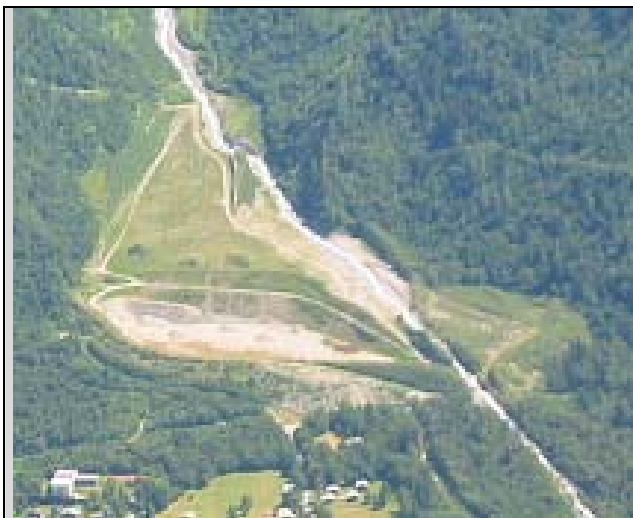
Dispositif paravalanche du Bourgeat

<p>Le transport solide de ce torrent est important. Les schistes cristallins qui constituent le massif se délitent en plaquettes. Cette érosion peut produire des blocs de quelques dm3 à quelques m3.</p> <p><u>Rappel</u> : le 13.08 1990, à la suite de précipitations brutales et abondantes, une forte crue orageuse s'est formée avec un puissant transport solide sous forme de lave. Le lit, en amont du confluent avec l'ancien lit, était complètement alluvionné (gros blocs provenant de l'amont accumulés au front de lave) en amont, et au droit de cette section un débordement d'eaux claires a commencé à se former sur les deux rives.</p> <p><i>Crue du Bourgeat-14.08.90. Le lit canalisé est complètement obstrué ; les eaux repassent dans l'ancien lit rive gauche</i> Source : archive RTM 74</p>
<p>Travaux réalisés</p>	<p>1952 : Construction de 60 m de digues. Curage du lit sur 50 ml. Terrassement</p> <p>1953 : construction d'une digue en pierre sèche en rive droite, et construction d'une digue en gabions en rive gauche. Curage du lit sur 400 ml, en amont des ponts de la RN et de la voie ferrée. (Travaux estimés à 1.072.000 F)</p> <p>1963 : rive gauche à hauteur des Granges d'en Haut : construction d'une</p>

digue et de 8 épis (Travaux estimés à 46.000 NF)
1976 : Endiguement du torrent du bourgeat
Dès 1978 : aménagement du lit torrentiel par tranches successives (montant total estimé : 4.025.000 F). Ces travaux ont consisté à augmenter le débit des laves par une amélioration des caractéristiques du lit et sa canalisation (endiguement discontinu par éléments d'épis-digues, disposés aux points sensibles où s'effectuent de préférence les débordements. Radier d'accélération en amont du pont du CD 13 (?), et curage du lit).
Le risque de divagation torrentielle a été amenuisé de façon assez sensible.
Ainsi, en 1979 (2^{ème} tranche) : travaux de correction : reprofilage d'un chenal rectifiant le lit du torrent, construction d'une digue et mise en place d'enrochements de protection des pieds de talus de digue et de berge.
Au cours de la 3^{ème} tranche de travaux, des seuils transversaux ont été réalisés afin de freiner la vitesse des eaux et de stabiliser le profil en long du lit et d'éviter les affouillements à la partie inférieure du chenal.

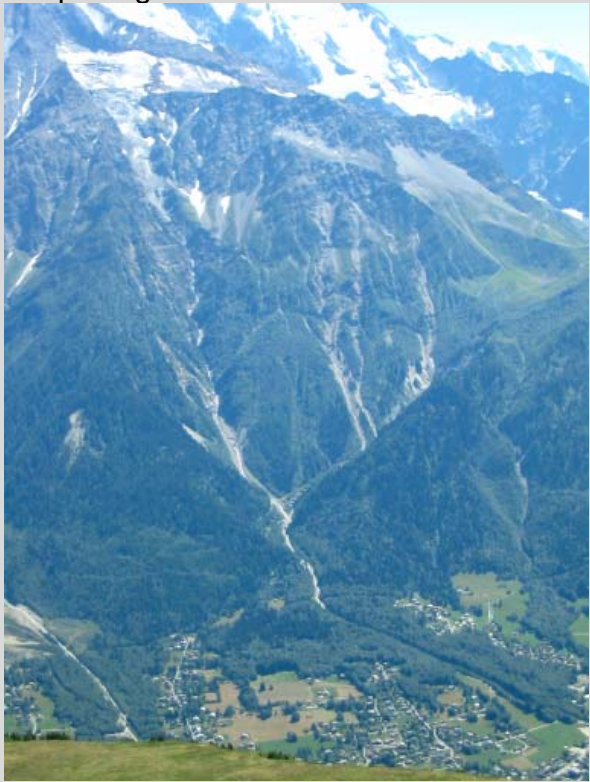
Localisation	LA GRIAZ Ph. N°6
Type de phénomène	Divagation torrentielle – Érosion de berges – Transport solide
Morphologie

<p>Le Nant de la Griaiz, à la fois torrent glaciaire et torrent à affouillement, sort de la langue terminale du glacier de la Griaiz à l'altitude de 2400 m et rejoint l'Arve à la cote 970 après un parcours de 2300 m. A la cote 1300, il reçoit sur sa gauche le ruisseau des Arandellys.</p> <p>L'ensemble du bassin de la Griaiz et de son affluent des Arandellys comprend 468 ha de versant rocheux de forte pente dont 50 occupés par le glacier. Les pluies d'orage et les chutes de grêle y sont fréquentes. La pente aidant, le flot qui en résulte emporte en coulées chaotiques vers l'Arve les matériaux venus s'accumuler dans les ravins.</p> <p>La combinaison de l'activité des torrents de la Griaiz et des Arandellys, déterminent la formation fréquente des laves torrentielles de la Griaiz. Le cône torrentiel de la Griaiz occupe la totalité de la base du versant, repoussant l'Arve contre le massif des Aiguilles Rouges.</p> <p>Dans la partie basse, le lit de la Griaiz s'est beaucoup déplacé au cours des temps, et de nombreux méandres se formaient dans son cours.</p> <p><u>A noter</u> : En rive droite du torrent de la Griaiz, la présence d'une source a été signalée en 1900 à hauteur du lieu-dit Nant Chaland. Une source abondante apparaissait dans la berge droite du torrent de la Griaiz à environ 10 m au-dessus du niveau du fond du lit. Cette source jaillissait autrefois beaucoup plus haut, mais l'eau s'est peu à peu frayé un passage dans les dépôts amenés par les avalanches, et érodait la berge de la Griaiz en provoquant de petits glissements.</p> <p><i>Bassin versant de la Griaiz – Juillet 2003</i></p>

Divagations torrentielles	<p>De nombreuses divagations torrentielles de la Griaiz se sont produites dans le secteur du Pont de la Griaiz.</p> <p><u>Rappel</u> :</p> <p><i>D'importantes crues ont été recensées : en 1789, 1790 (les laves de la Griaiz se déportèrent en rive gauche à 250 m du lit actuel, à proximité immédiate de l'église et dévastèrent le cimetière et plusieurs maisons), 1814, 1818, 1825, 1828, 1830, 1842, 1845, 1849, 1851, 1861, 1872, 1874, 1878, 1888, 1893,</i></p>

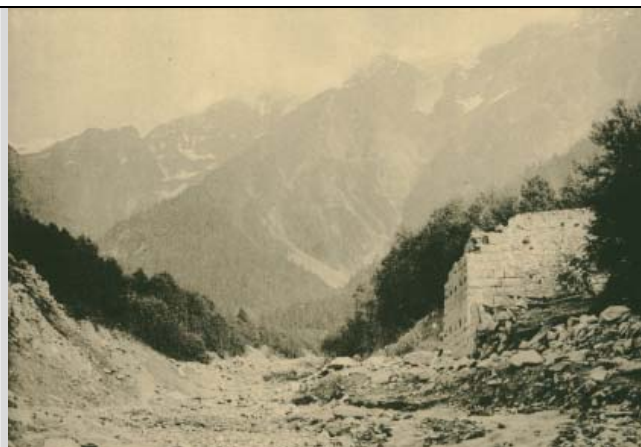
Pont de la route des Houches emporté par la crue du 13 juillet 1895

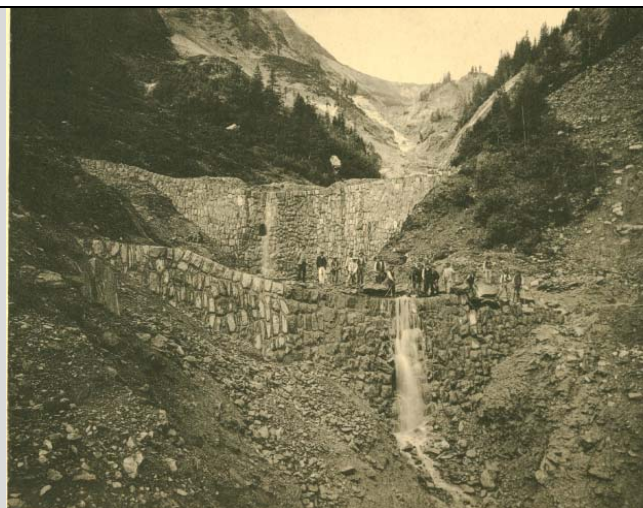
Barrages du ravin des Arandellys

Travaux	<p>Les barrages RTM du ravin des Arandellys (remis en état après 1996) limitent l'érosion du bassin versant ; le calibrage du lit et l'ouvrage de traversée de la route blanche facilitent le transit des matériaux vers l'Arve.</p>

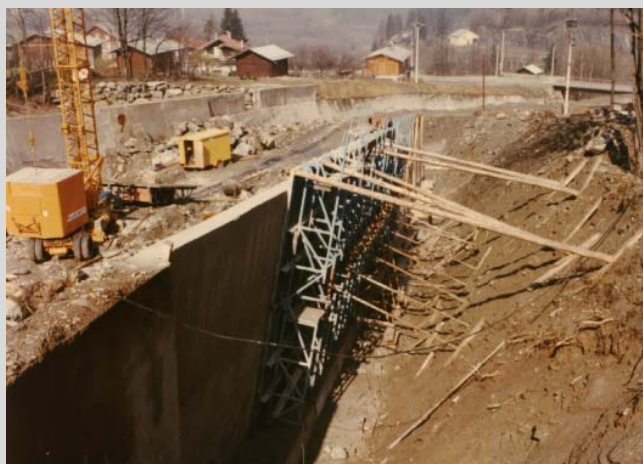
Endiguement du bief inférieur – avril 1977

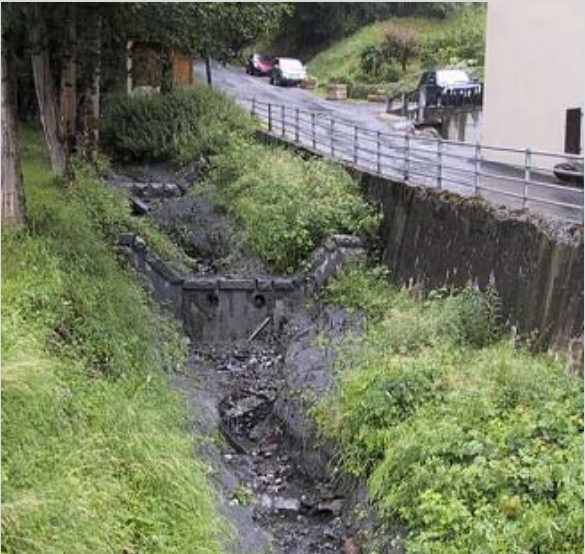
<p>1957 : En amont de la route du chef-Lieu, deux nouveaux seuils en béton cyclopéen avec couronnement en maçonnerie de gros blocs ont été construits à l'amont de deux seuils déjà existants. Ils limitent le risque de ravinement des berges et favorisent le dépôt des matériaux avant le franchissement du pont. (Travaux estimés à 900 000 F)</p> <p>1960 : construction d'un barrage (travaux estimés à 12 000 F)</p> <p>1972 : exécution d'un mur de 42 ml en rive gauche, et surélévation d'un seuil, à l'amont de la route du chef-lieu (travaux estimés à 110.000 F)</p>	
		<p><i>Seuils situés à l'amont de la route du Chef-Lieu</i></p>
