Commune de Clarafond

DOSSIER PHOTOGRAPHIQUE :

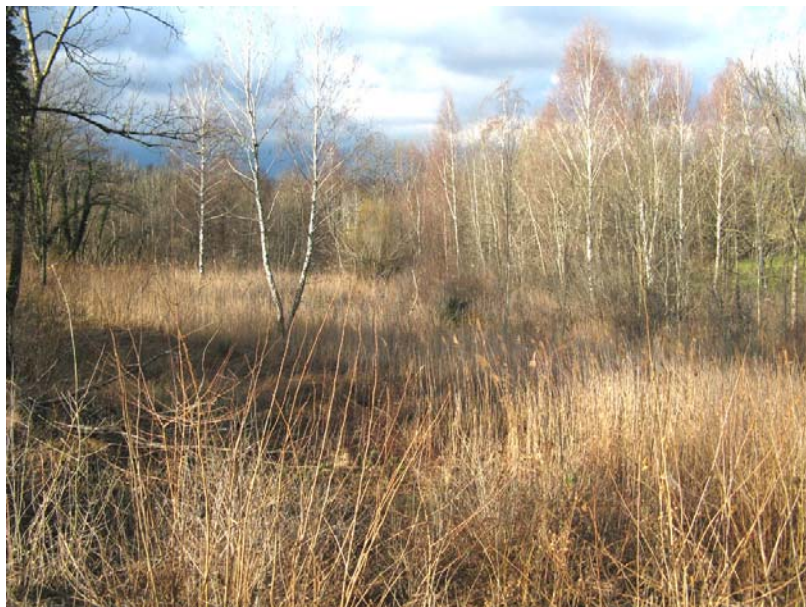
Clarafond-EH1 : Au Nord-Est de Quincy –
Zone humide mi-herbeuse mi-boisée aux abords de sources captées.

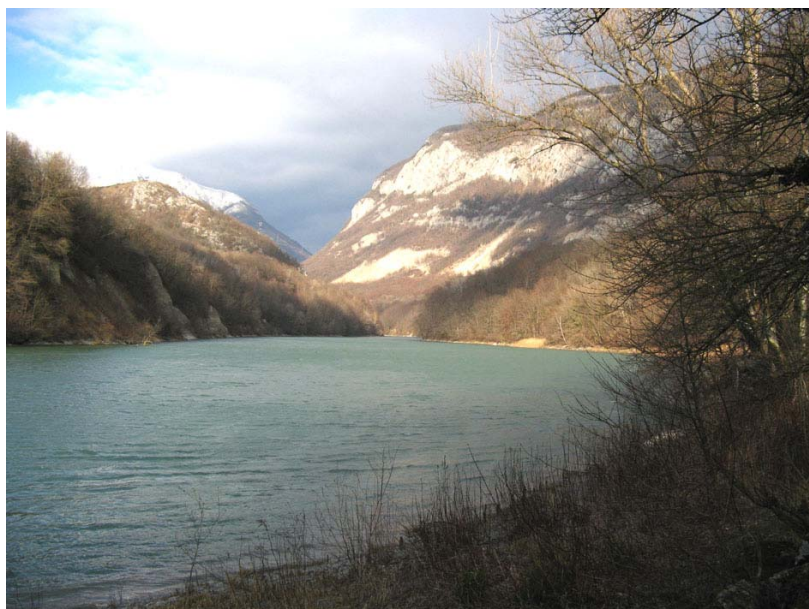
Clarafond-ET1 : Rive gauche du Rhône au niveau du Moulin –
Cours du fleuve régulé par son exploitation hydro-électrique.

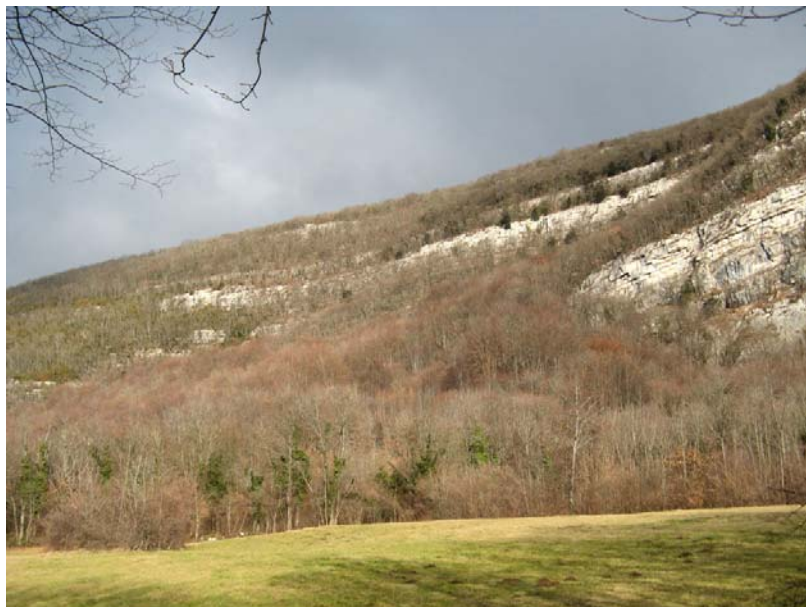
Clarafond-EP1 : Parking des Grandes Chises – Barres rocheuses fracturées sur le versant boisé entre le Golet du Pey et le Rocher Blanc.

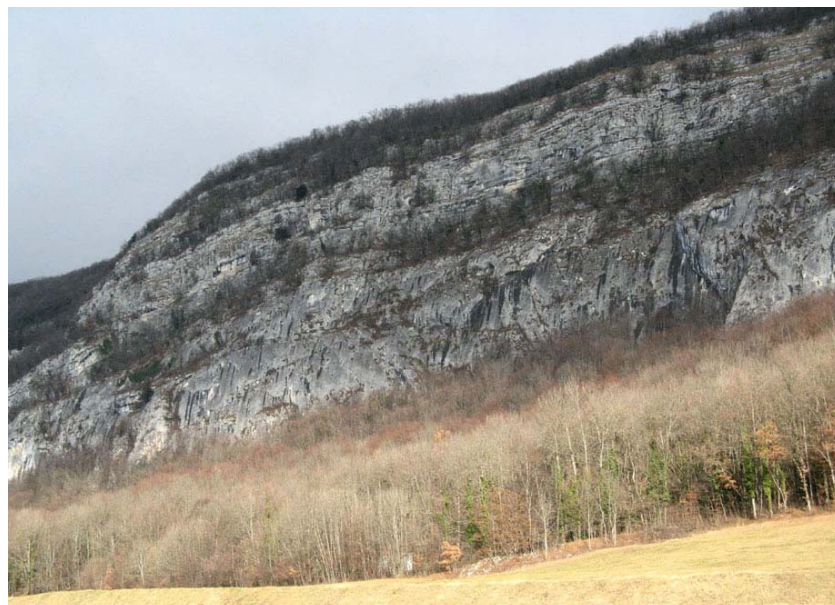
Clarafond-EP2 : Parking des Grandes Chises – Hautes falaises calcaires plus compactes sous le Rocher Blanc.

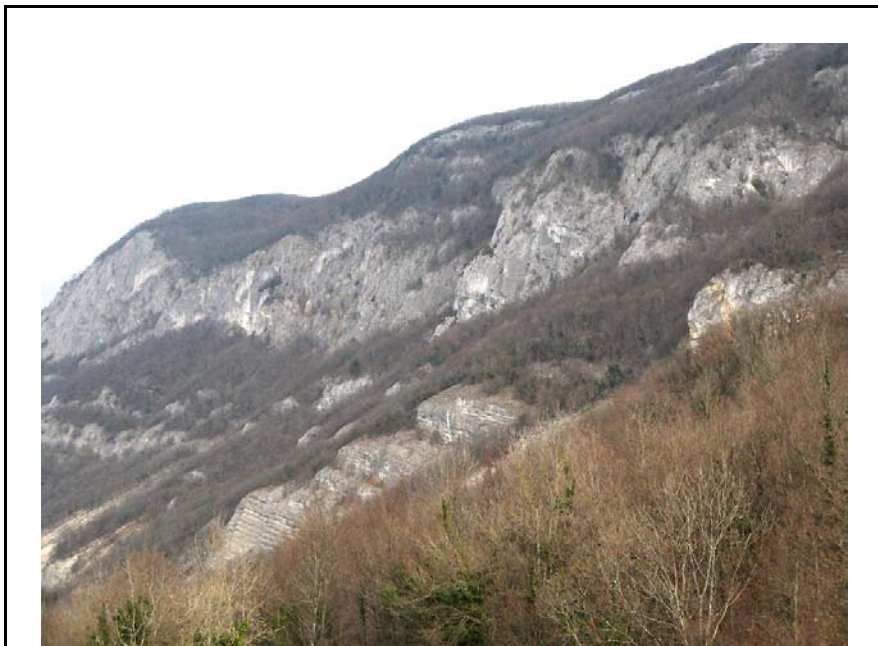
Clarafond-EP3 : Au dessus de la RD908a menant d'Arcine à Entremont – Vue générale sur les falaises qui dominent le versant.

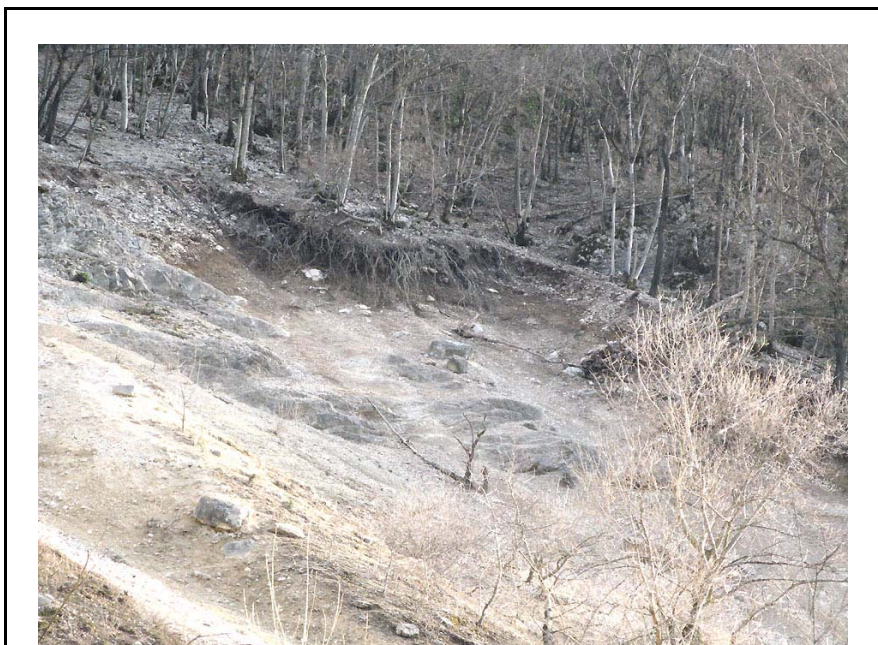
Clarafond-EP4 : RD908a, au Sud-Est de la carrière de la Plantaz – Versant boisé recouvert de fins éboulis rapidement érodés.

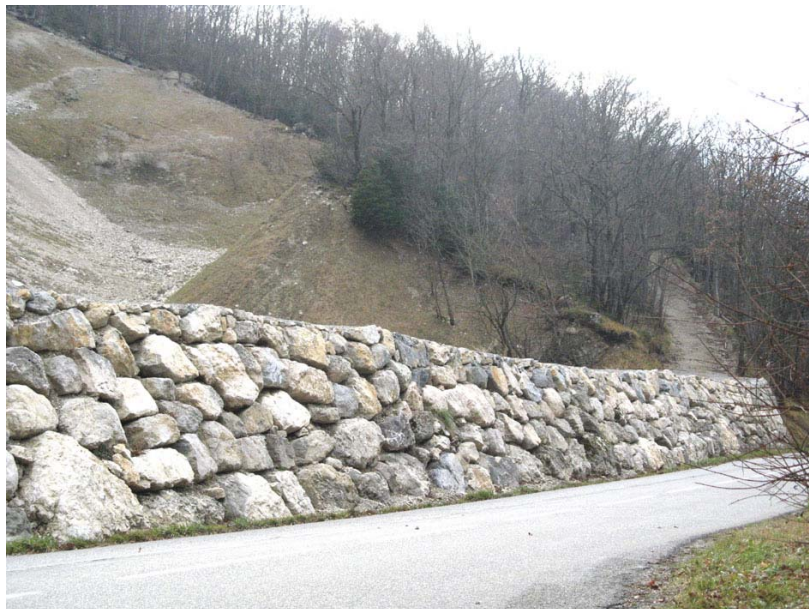
Clarafond-OP1 : RD908a, au dessus du point coté 378 –
Merlon en enrochements.

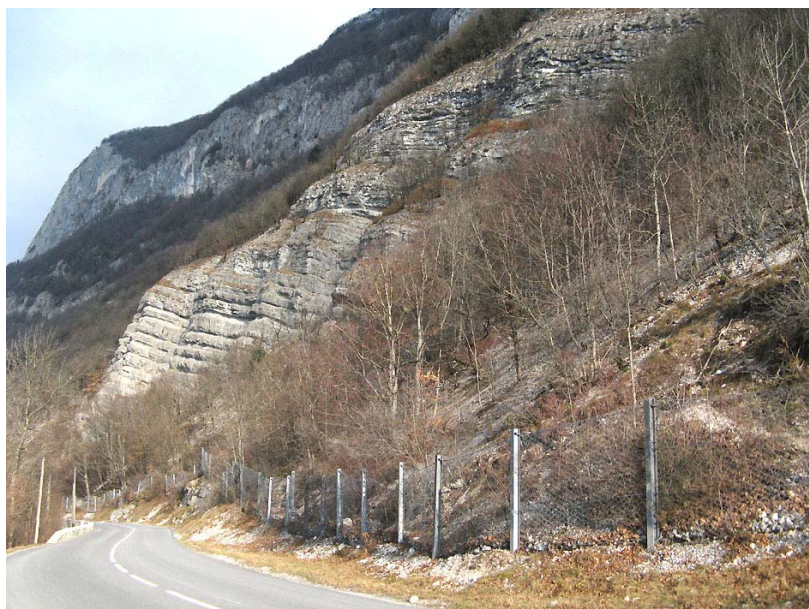
Clarafond-OP2 : RD908a, au Sud-Est de la carrière de la Plantaz –
Ligne de filets pare-blocs au dessus de la chaussée.

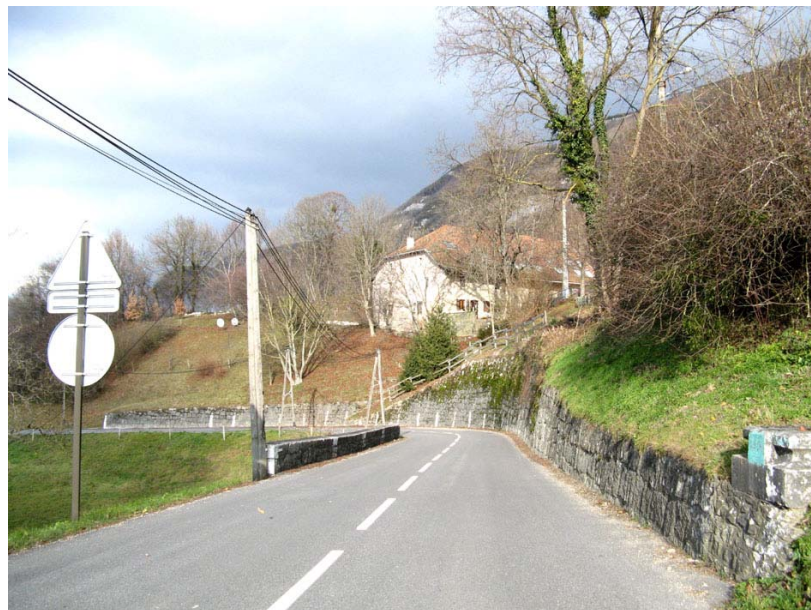
Clarafond-OG1 : RD908a, Arcine –
Confortement de talus par des murs de pierres maçonnées.

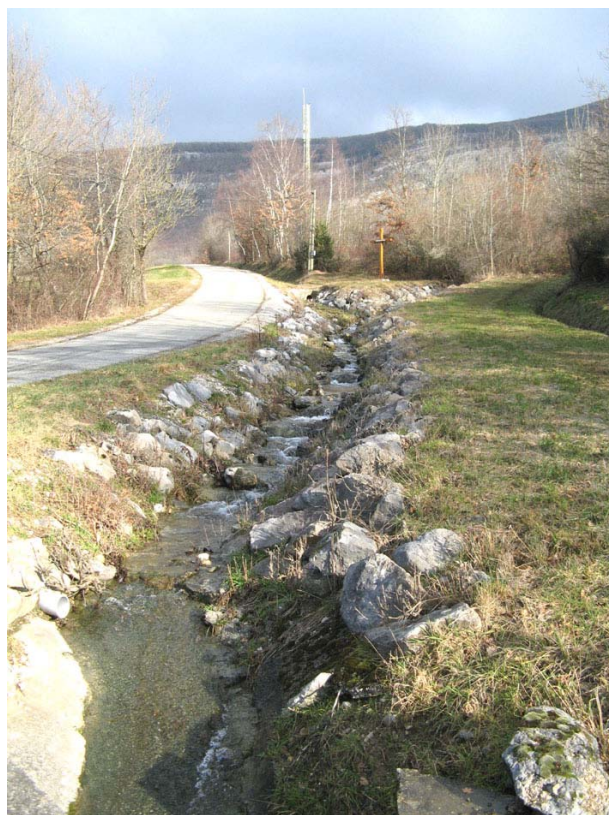
Clarafond-OT1 : Cours amont du ruisseau de Trainant
en aval de l'A40, au Crêt du Feu –
Aménagement du lit par enrochements des berges.
