Commune de Minzier

DOSSIER PHOTOGRAPHIQUE :

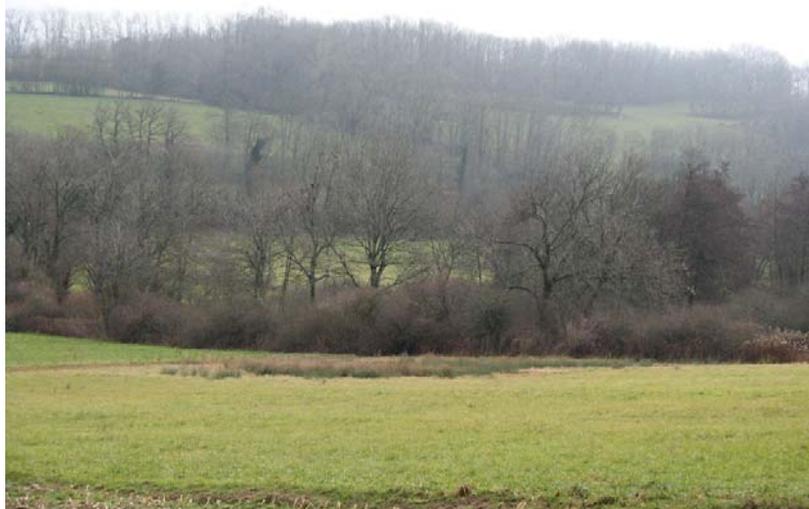
Minzier-EH1 : Au Nord-Est du Mont Sion – Zone humide composée principalement de roseaux et de bosquets de saules.

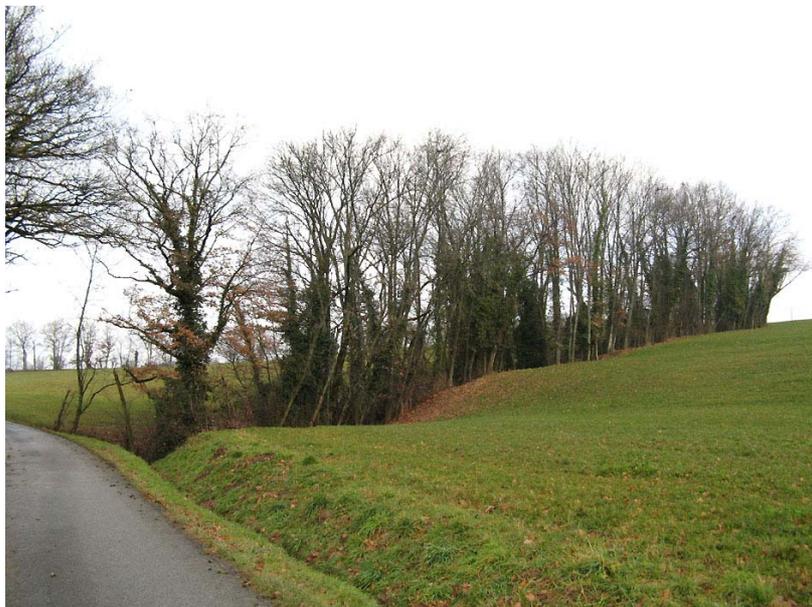
Minzier-ETG1 : Le Codet, partie amont du thalweg du ruisseau de Narban – Encaissement progressif du lit dans un thalweg boisé.

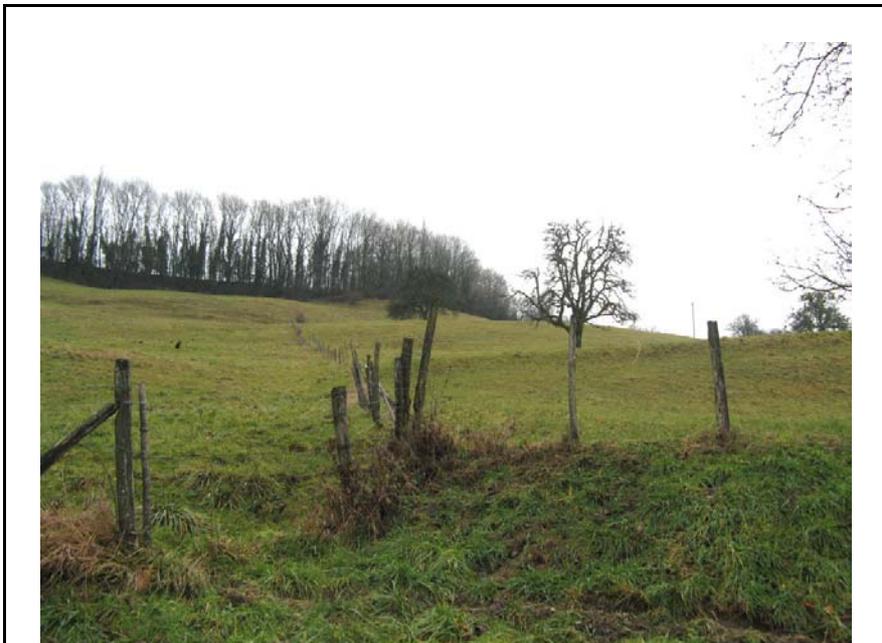
Minzier-EG1 : Champ Magnin, au Nord du chef-lieu –
Signes de mouvements caractéristiques dans les prés.

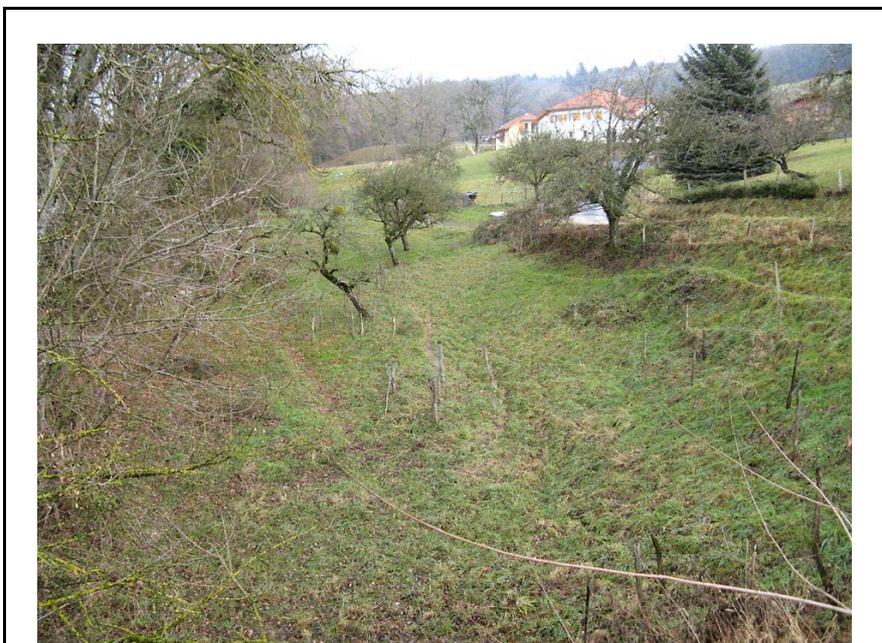
Minzier-EG2 : Ruisseau du Flon, en amont du pont de la RD107 –
Déstabilisation du talus en rive gauche.

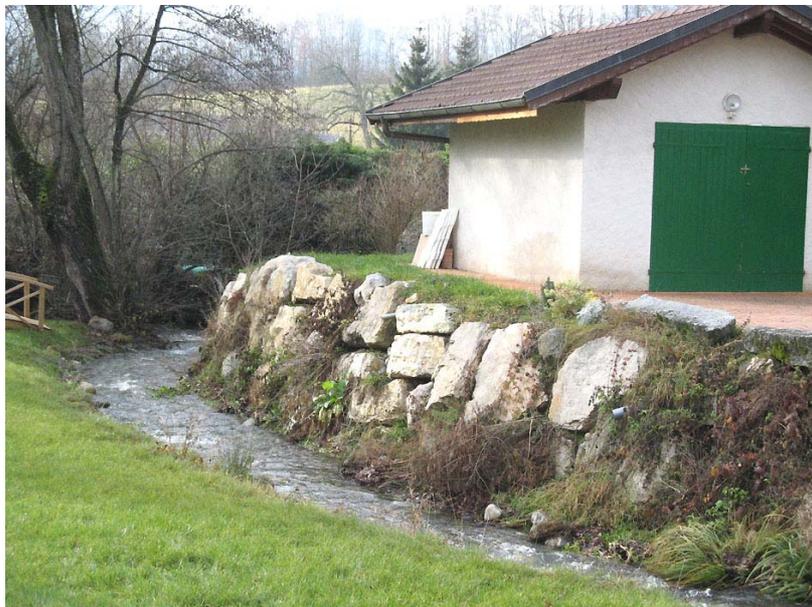
Minzier-OT1 : Ruisseau du Flon, aux Baraques – Enrochements en rive droite pour conforter les berges au niveau d'une habitation.

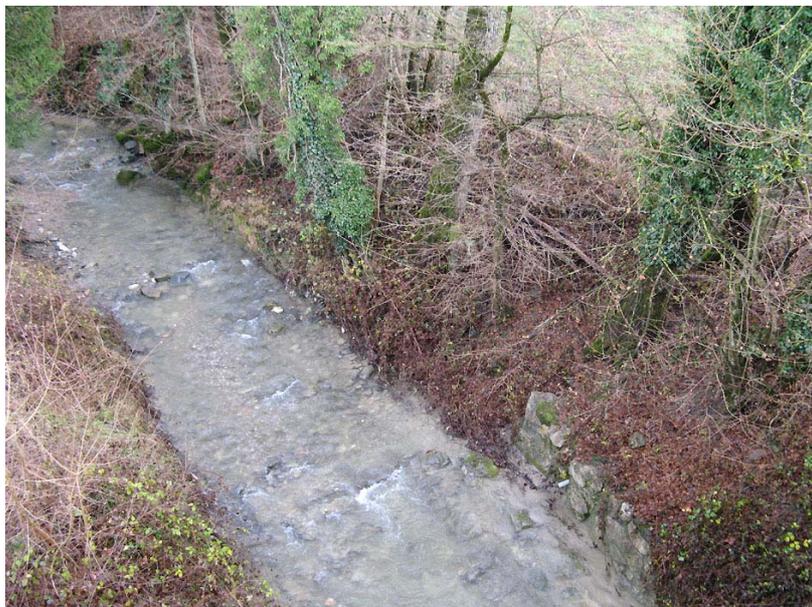
Minzier-OT2 : RD107, au dessus du ruisseau du Flon – Cimentation du lit du ruisseau au niveau du pont et murs en enrochements.

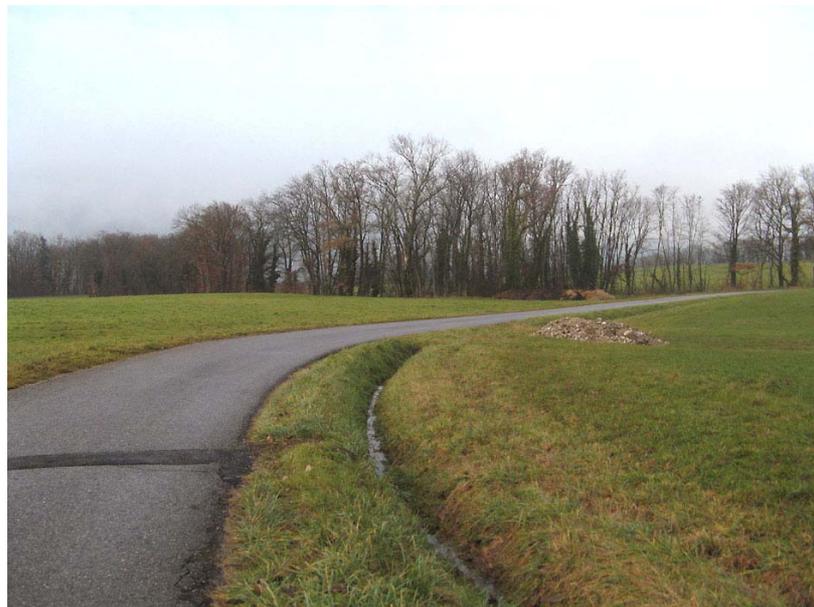
Minzier-OT3 : Routes communales du chef-lieu – Important réseau de fossés collecteurs des eaux pluviales et de ruissellement.
