# Projet de révision du PPR des Contamines-Montjoie

## Bilan de la consultation de la population organisée en avril 2013

Septembre 2013

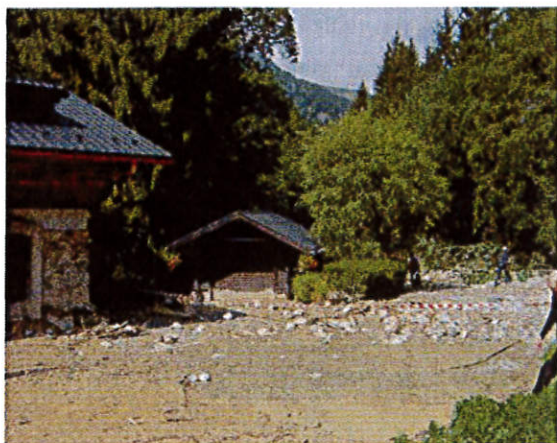
Boue sur les murs de l'habitation et du chalet garage, situés à cote du bâtiment des services techniques.

- Pour répondre à cette observation, le terme « habitation » est peut être mal choisi. Néanmoins d'après les photos ci-dessous le bâtiment de la « DDE » n'était pas le seul à être endommagé.

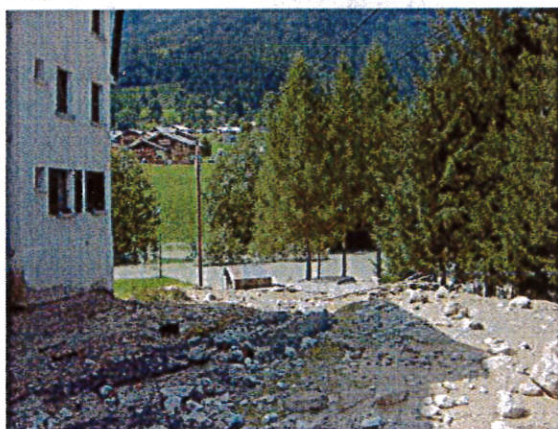
Présence de boue sur les murs de l'immeuble entre le Bon Nant et la route départementale.

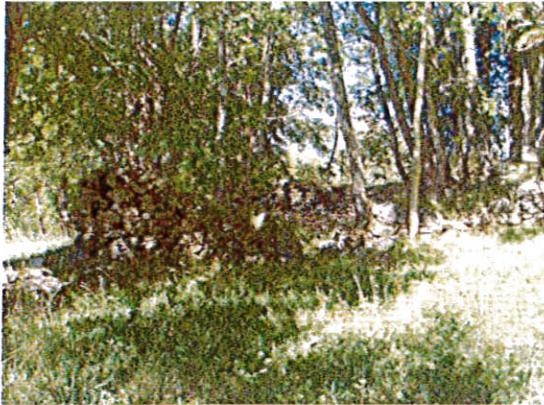
Suite à la remarque de M. Pain, une nouvelle visite a été réalisée sur le terrain le 14 juin 2013. Il y a en effet un îlot légèrement surélevé, avec une pente faible où repose la ruine d'un ancien chalet. Celui-ci détourne de part et d'autre les écoulements possibles. La ruine semble néanmoins vulnérable, en cas de phénomène, même si aucun évènement ne l'a affectée auparavant. De plus cet îlot pourrait être contourné avant de revenir en direction des parcelles 279 et aval. (voir photos ci-dessous).
