Commune d'Arenthon

DOSSIER PHOTOGRAPHIQUE :

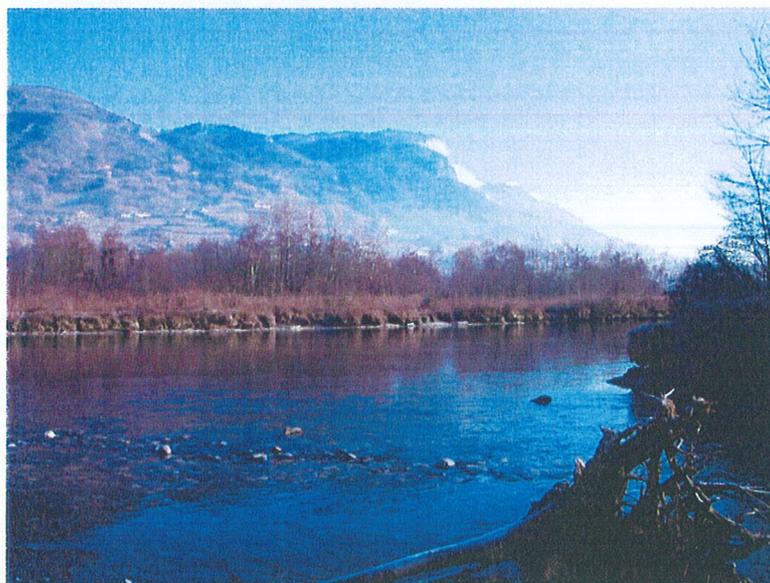
Arenthon-ET1 : Rivière de l'Arve, au niveau de la confluence avec le Foron – Berges occupées par des zones humides.

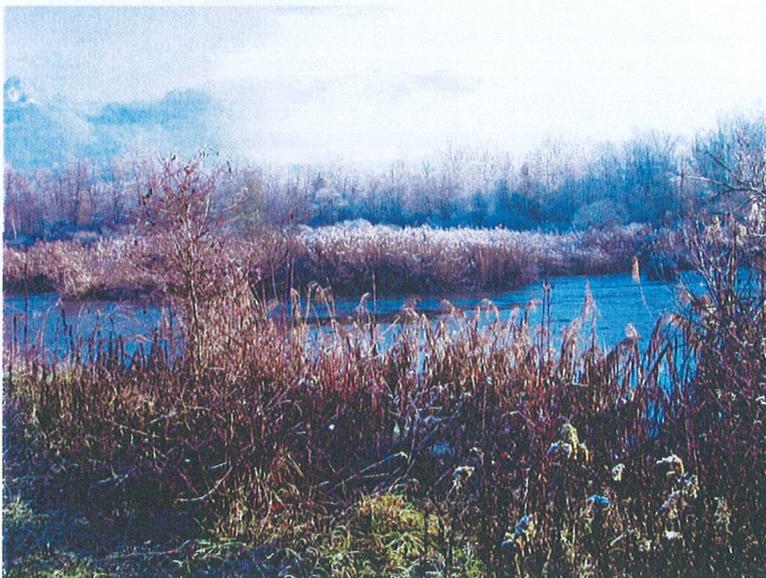
Arenthon-EH1 : Entre l'A40 et l'Arve, face aux Iles de Clermont – Anciennes gravières réhabilitées bordées de zones humides.

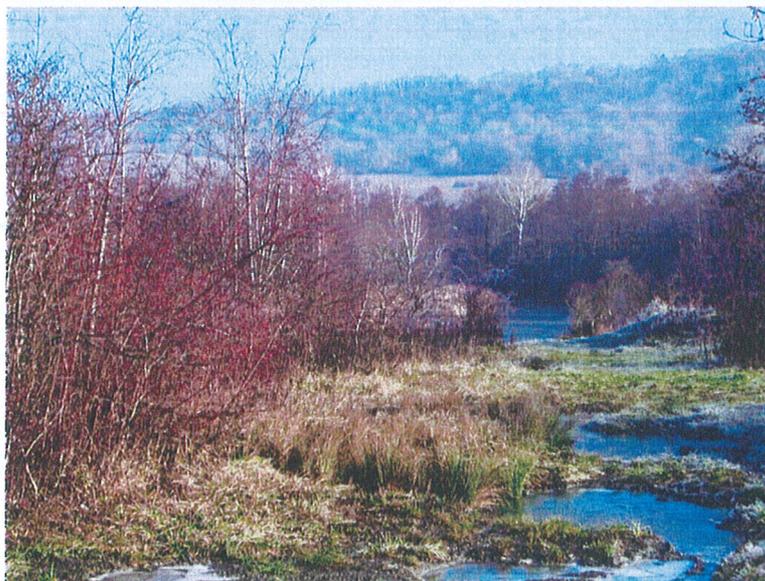
Arenthon-EH2 : Entre l'A40 et l'Arve, face aux Iles de Clermont – Anciennes gravières réhabilitées bordées de zones humides.

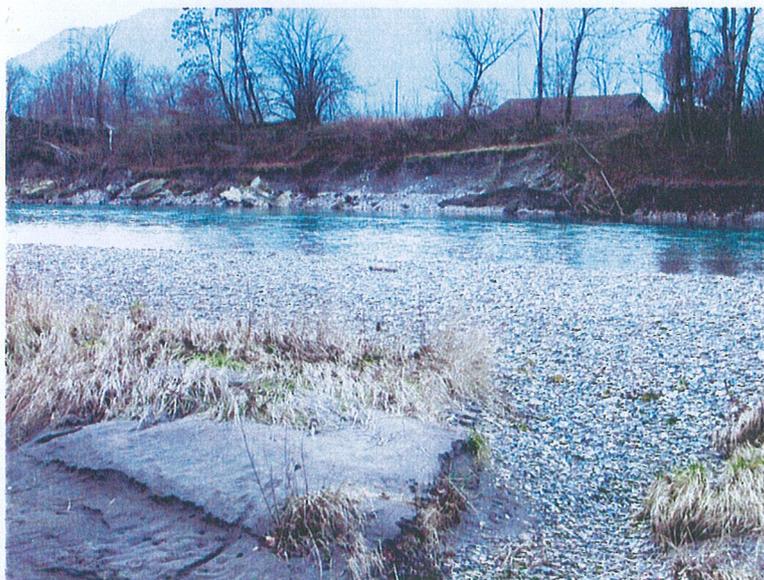
Arenthon-EG1 : Rivière de l'Arve au niveau de l'ancienne passerelle (Iles de la Barque) – Affaissements de berges en rive gauche.

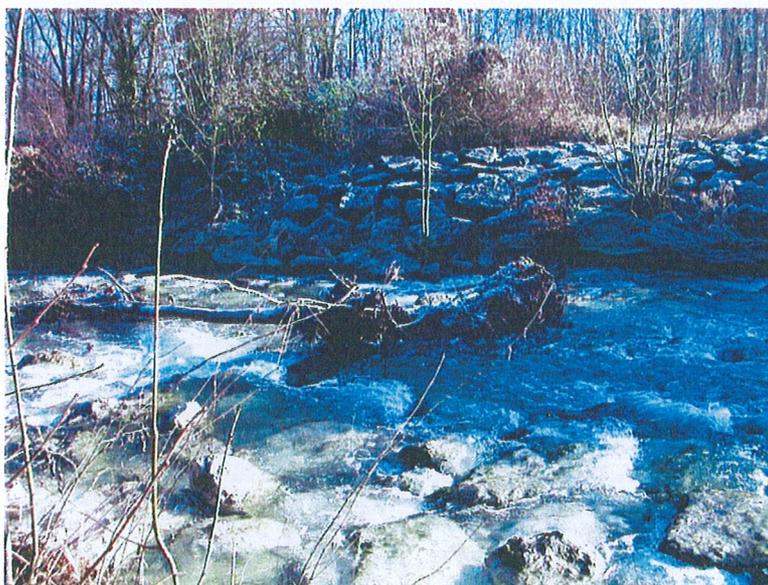
Arenthon-OT1 : Torrent du Foron –
Enrochements en rive droite en amont de la confluence avec l'Arve.

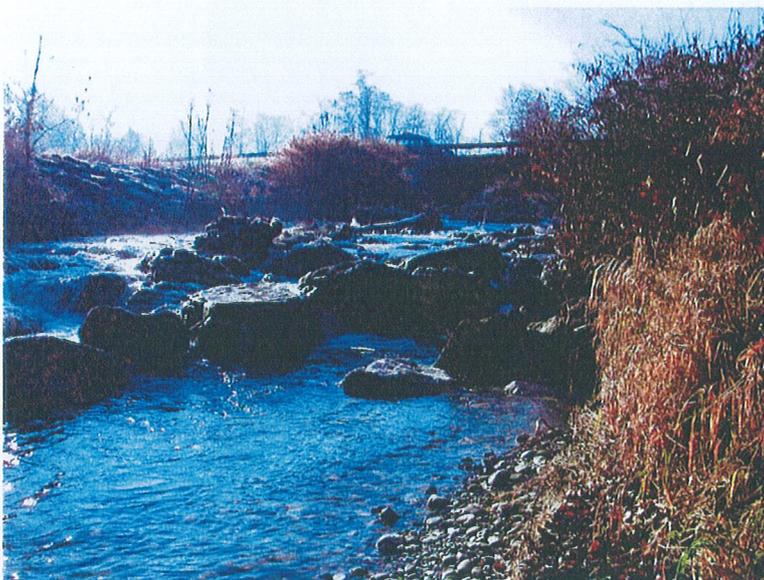
Arenthon-OT2 : Torrent du Foron –
Seuil en amont de la confluence avec l'Arve.

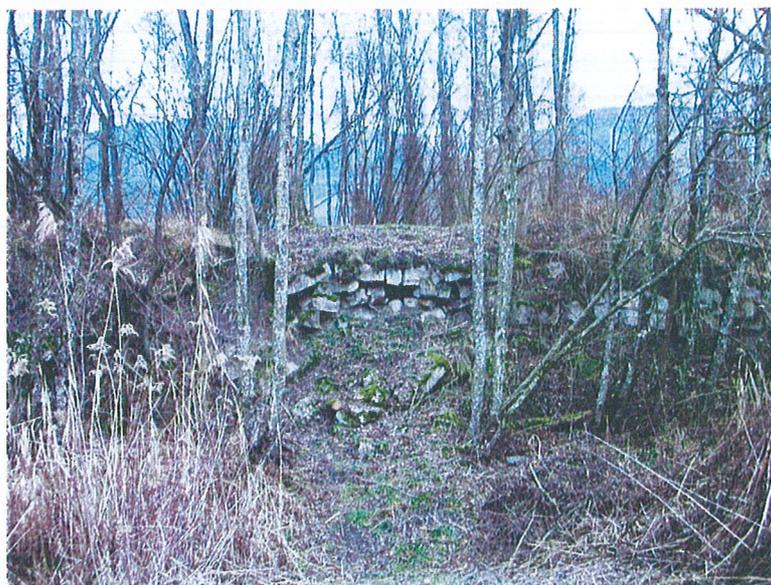
Arenthon-OT3 : Rivière de l'Arve au niveau de l'ancienne passerelle (Iles de la Barque) – Reste d'anciennes digues.

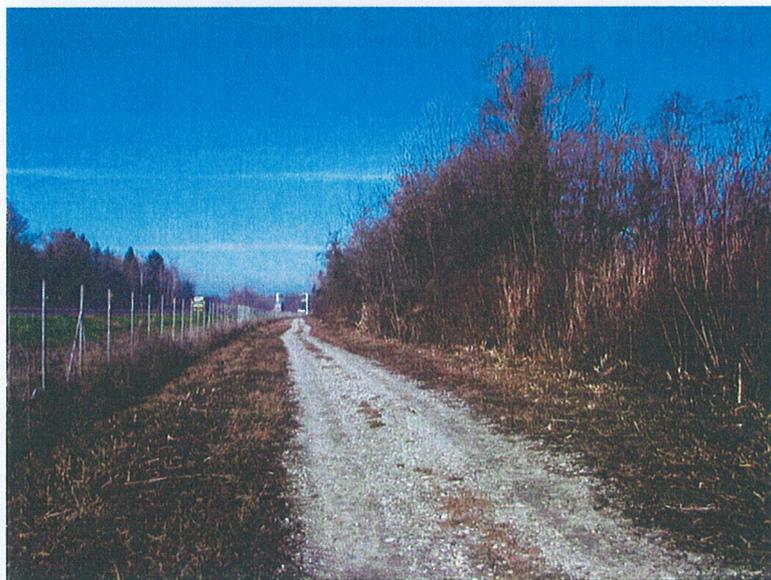
Arenthon-OT4 : Entre l'A40 et l'Arve, face aux Iles de Clermont – Digue de protection de la rivière aux abords de l'autoroute
