Commune de Jonzier-Epagny

DOSSIER PHOTOGRAPHIQUE :

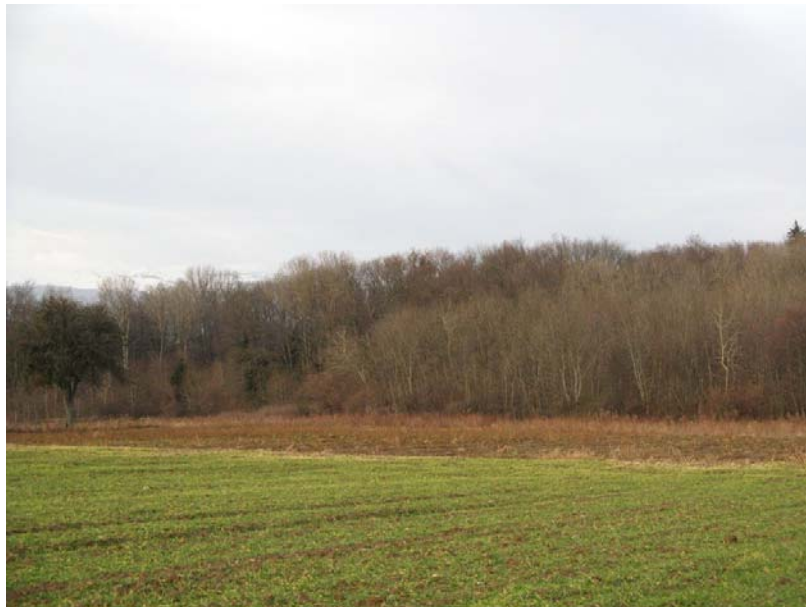
Jonzier-EH1 : Au Nord des Prés Recoud –
Zone humide dans une légère dépression au sommet de la colline.

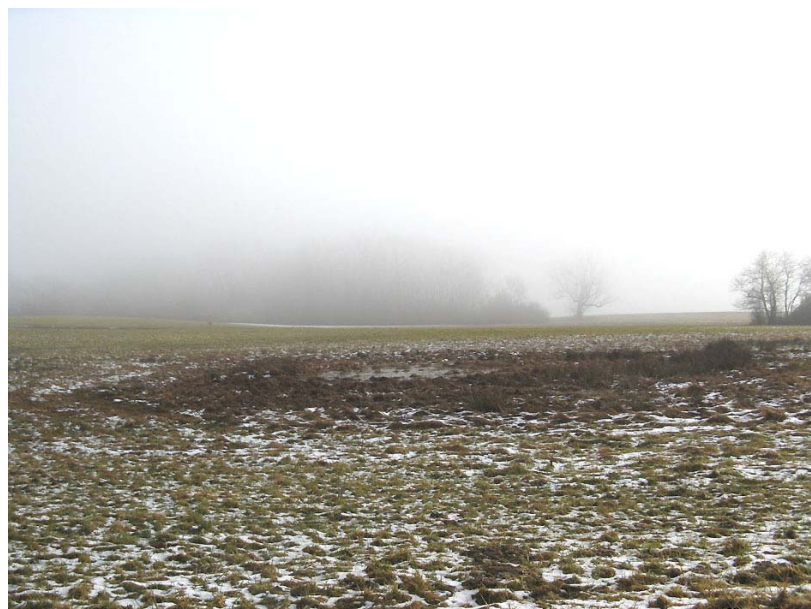
Jonzier-EH2 : Sur le Mont – Jonchaie entourant une petite mare
assurant le stockage des eaux de ruissellement en amont d'Epagny.

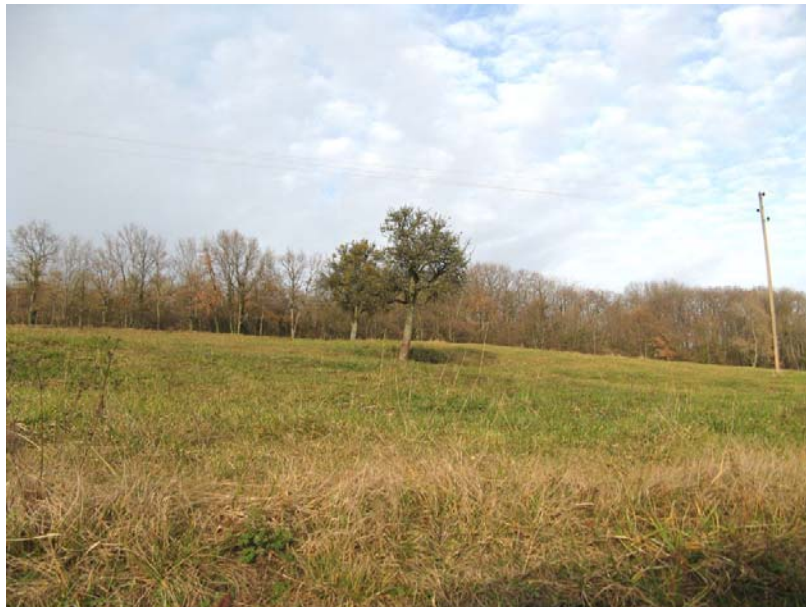
Jonzier-EG1 : Prés des Saint-Martin – Signes de mouvements superficiels (fluage) au dessus de la RD34.

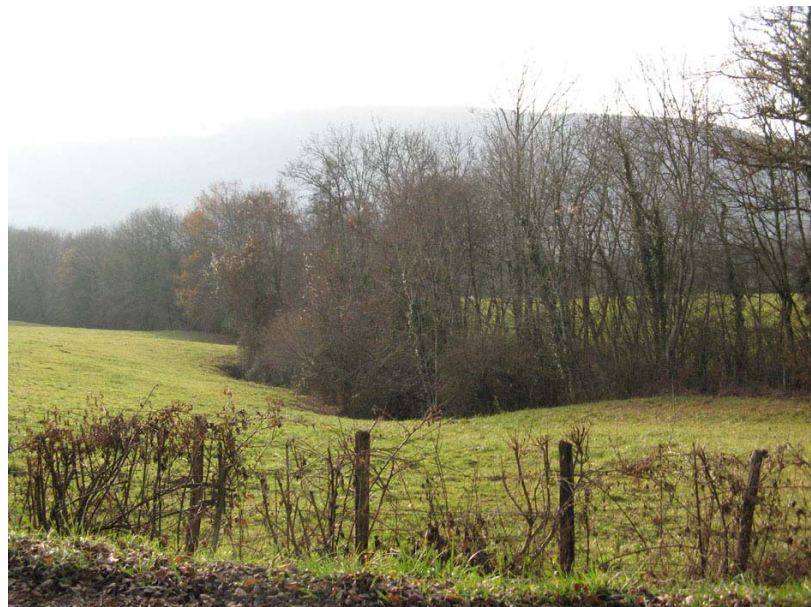
Jonzier-ETG1 : RD34, entre le cimetière et Epagny – Enfoncement progressif du thalweg d'un affluent du ruisseau de Fontanille.
