Commune de Marcellaz

DOSSIER PHOTOGRAPHIQUE :

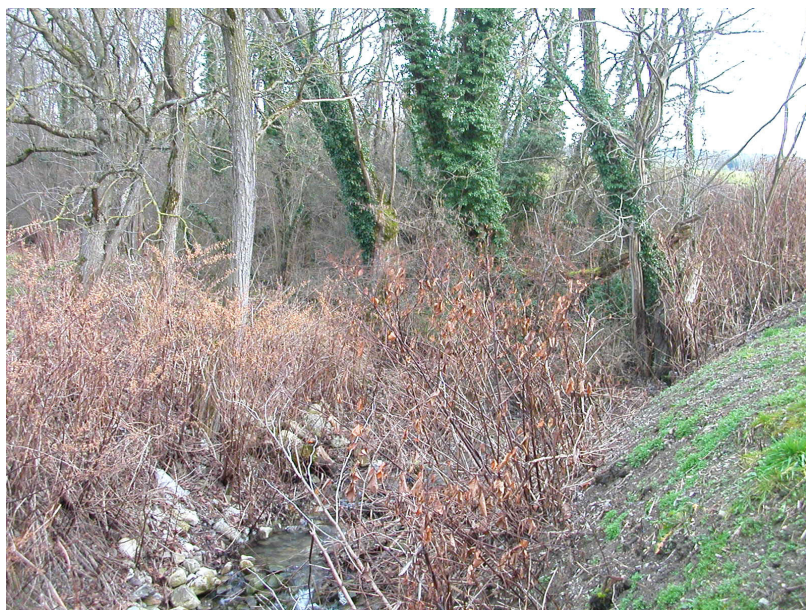
Marcellaz-ET1 : Ruisseau des Samsons –
Thalweg localement déstabilisé notamment en rive gauche.

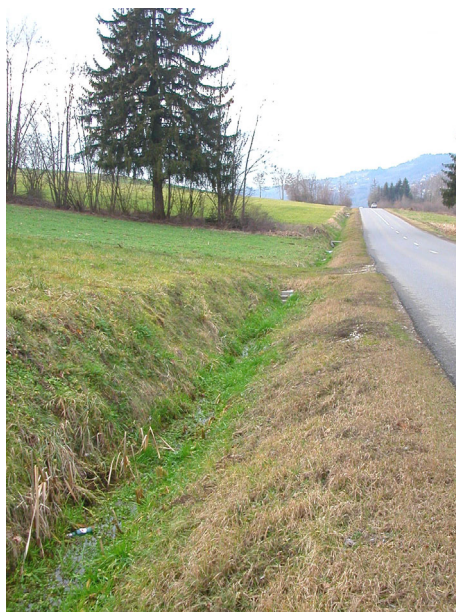
Marcellaz-OI1 : Larges fossés le long des routes permettant de collecter
les eaux de ruissellement (comme, par exemple le long de la RD9).
